Opere di restauro dell'altare maggiore del Tempio di
 Santa Maria della Consolazione in Todi

TAVOLA . 1.5.3.2
 PROGETTO DI RESTAURO
 INTERVENTI

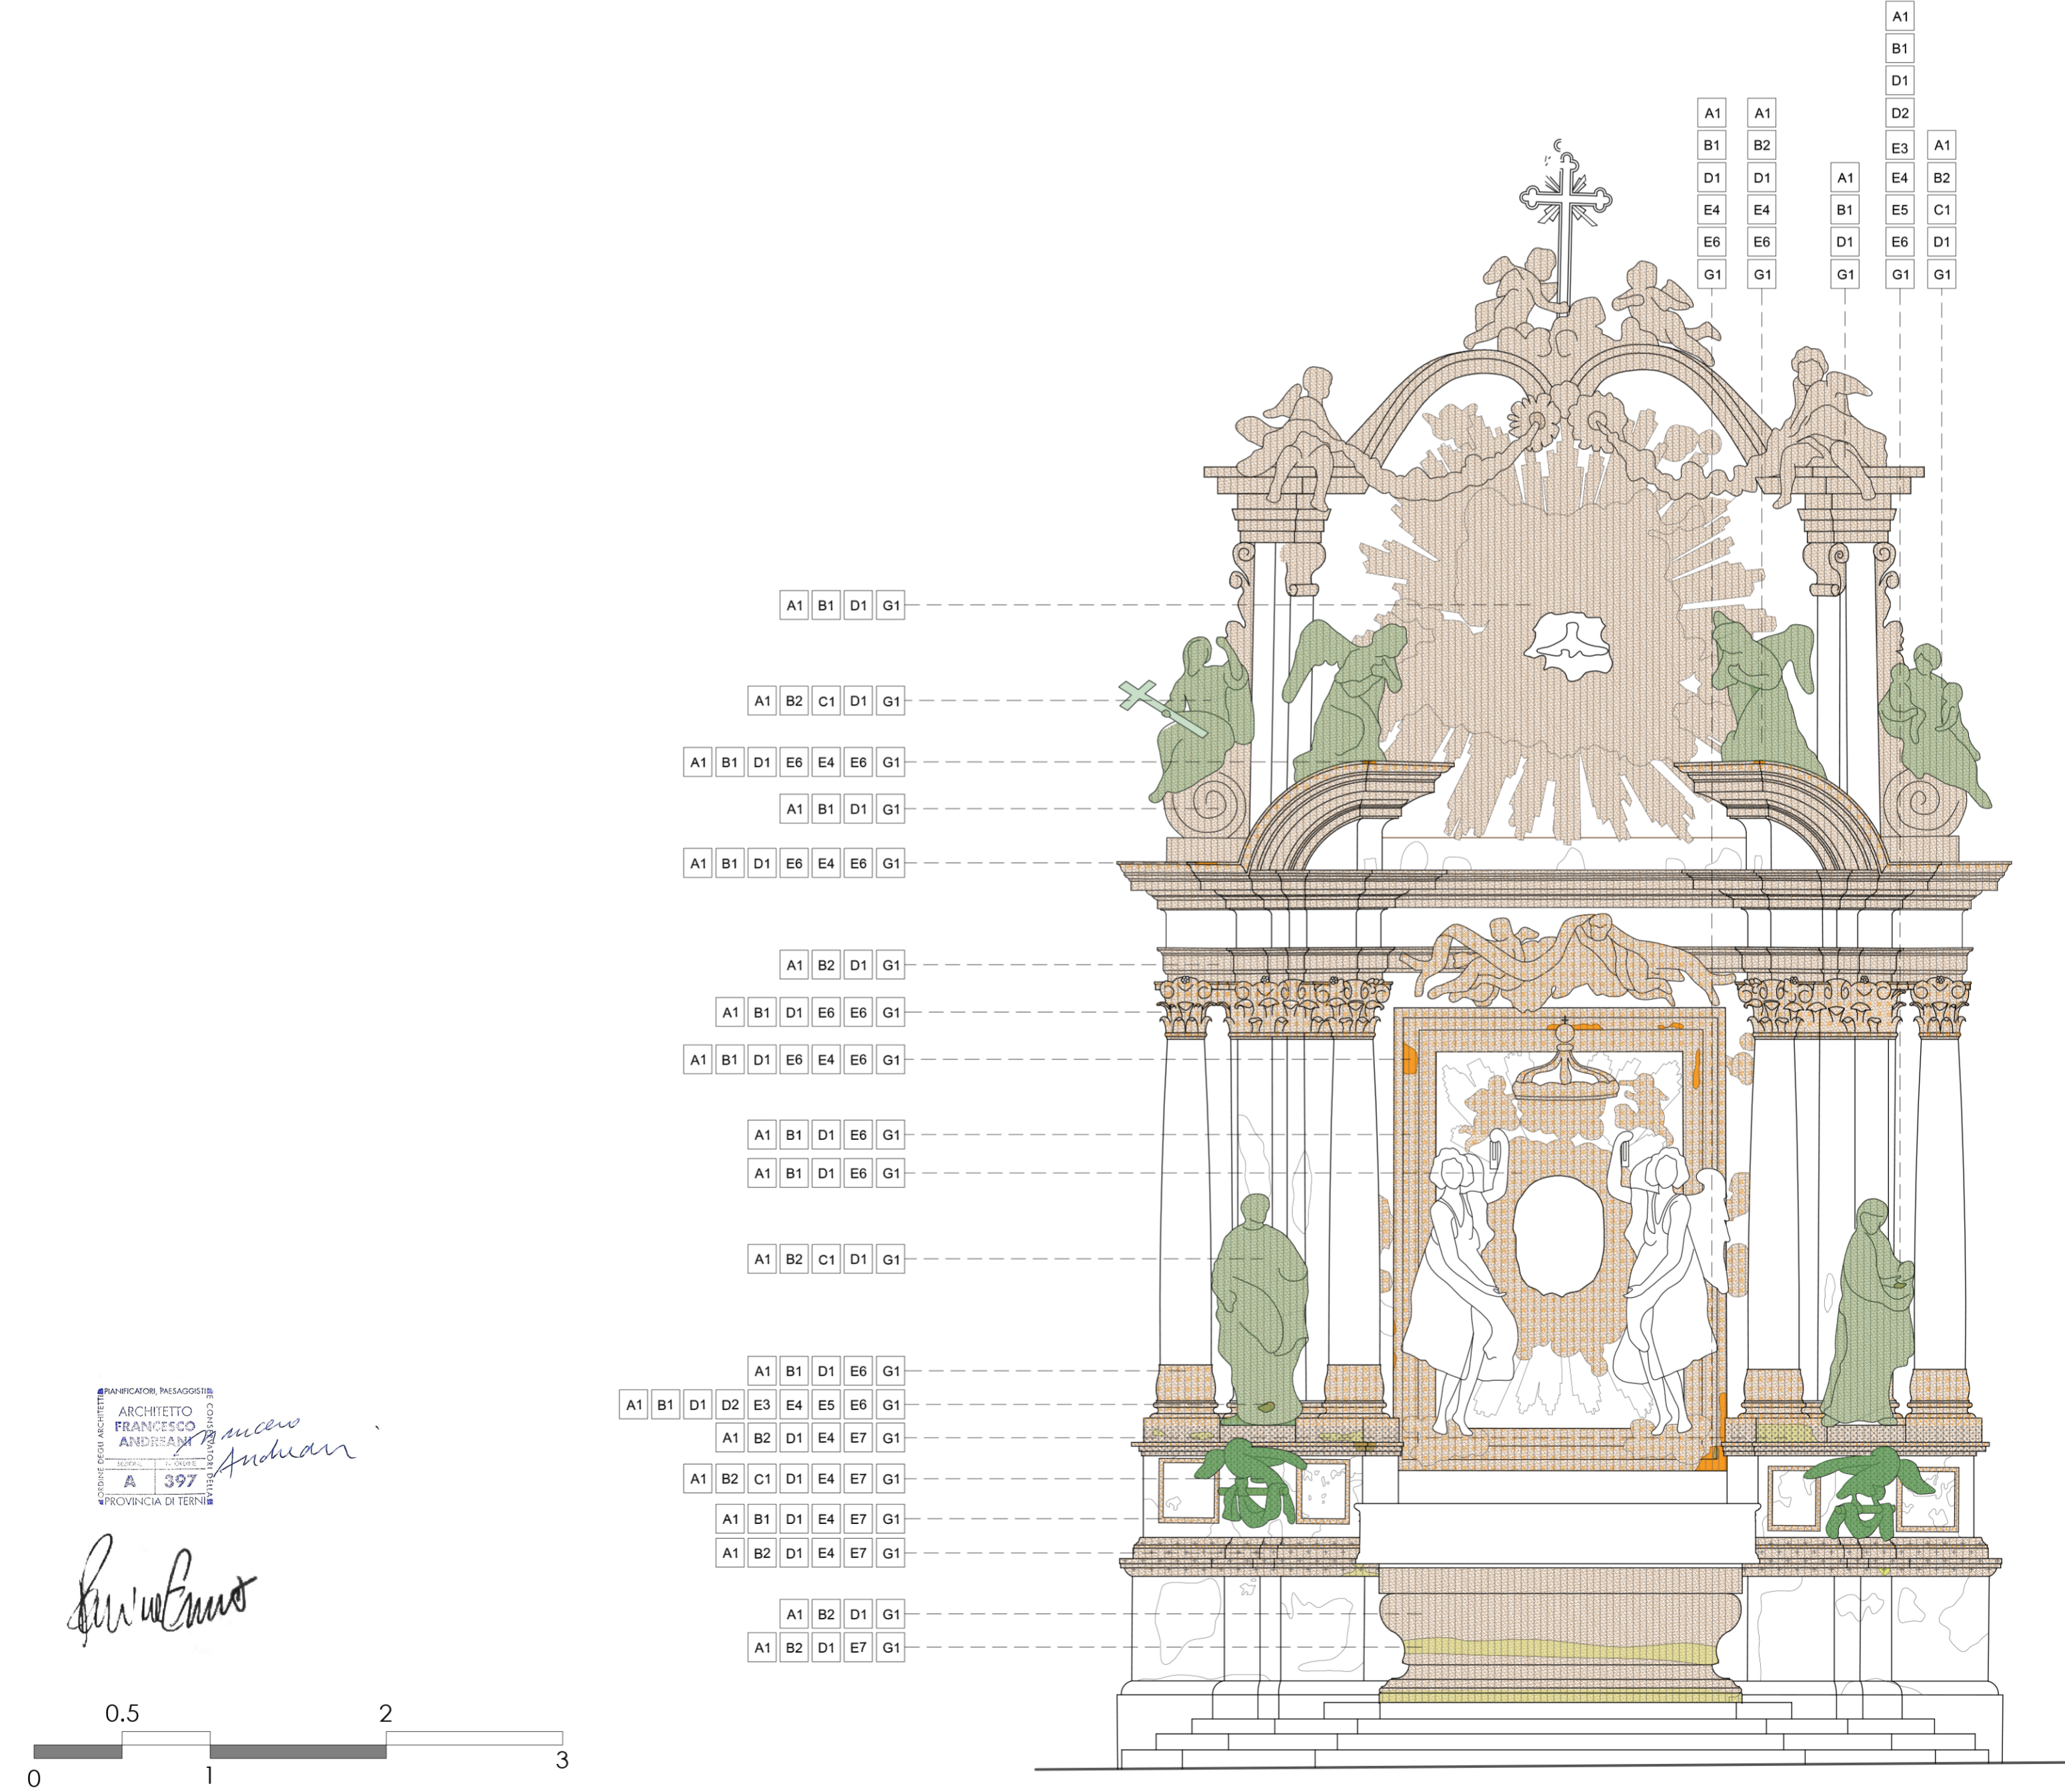
LEGENDA DEL DEGRADO		INTERVENTI DI RESTAURO	VOCE CME	
FINITURA DORATA	Depositi incoerenti o poco coerenti	A1 - Spolveratura e asportazione di depositi superficiali tramite l'uso di pennellesse, spazzole e aspiratori B1 - Preconsolidamento a mezzo di applicazione di opportuno prodotto consolidante applicato per nebulizzazione	46, 47 48	
	Distacco senza caduta (eventuale)	D1 - Ristabilimento della coesione mediante applicazione di opportuno prodotto consolidante	49	
	Lacune nella doratura	D1 - Ristabilimento della coesione mediante applicazione di opportuno prodotto consolidante E6 - Reintegrazione pittorica di lacune E4 - Stuccature e microstuccature E6 - Reintegrazione pittorica di lacune G1 - Applicazione di opportuno prodotto protettivo superficiale	49 53 52 53 54	
	Consunzione doratura	D1 - Ristabilimento della coesione mediante applicazione di opportuno prodotto consolidante E1 - Ripristino delle dorature mediante applicazione di foglia d'oro (nelle basi delle colonne) E6 - Reintegrazione pittorica di lacune G1 - Applicazione di opportuno prodotto protettivo superficiale	49 53 53 54

Deformazione e sollevam. foglia d'oro	D1 - Ristabilimento della coesione mediante applicazione di opportuno prodotto consolidante E4 - Stuccature e microstuccature E7 - Velatura o reintegrazione ad acquarello di mancanze nella pellicola pittorica G1 - Applicazione di opportuno prodotto protettivo superficiale	49 52 53 54	
	FIN. PITTORICA EFF. MARMO	Depositi incoerenti o poco coerenti	A1 - Spolveratura e asportazione di depositi superficiali tramite l'uso di pennellesse, spazzole e aspiratori B2 - Preconsolidamento a mezzo di applicazione di opportuno prodotto consolidante applicato a pennello	33 37
		Distacco senza caduta (eventuale)	D1 - Ristabilimento della coesione mediante applicazione di opportuno prodotto consolidante	36, 40, 42
		Deformazione e sollevamento stucchi	D1 - Ristabilimento della coesione mediante applicazione di opportuno prodotto consolidante E4 - Stuccature e microstuccature E7 - Velatura o reintegrazione ad acquarello di mancanze nella pellicola pittorica G1 - Applicazione di opportuno prodotto protettivo superficiale	36, 40, 42 38 43, 44 45

Lacune nella pellicola pittorica	E7 - Velatura o reintegrazione ad acquarello di mancanze nella pellicola pittorica G1 - Applicazione di opportuno prodotto protettivo superficiale	43, 44 45
		STATUO	Depositi incoerenti o poco coerenti	A1 - Spolveratura e asportazione di depositi superficiali tramite l'uso di pennellesse, spazzole e aspiratori B2 - Preconsolidamento a mezzo di applicazione di opportuno prodotto consolidante applicato a pennello
Depositi coerenti	C1 - Rimozione di depositi superficiali incoerenti o parzialmente coerenti e aderenti a secco		25	
Distacco senza caduta (eventuale)	D1 - Ristabilimento della coesione mediante applicazione di opportuno prodotto consolidante		26	
Lacune nel materiale scultoreo	D1 - Ristabilimento della coesione mediante applicazione di opportuno prodotto consolidante D2 - Trattamento punti metallici mediante resina acrilica in soluzione E3 - Riadesione di frammenti E5 - Integrazione plastica di parti mancanti del modellato E4 - Stuccature e microstuccature E6 - Reintegrazione pittorica di lacune G1 - Applicazione di opportuno prodotto protettivo superficiale		26 24 27 30 28, 29 31 32
