### **03. DESCRIZIONE DELLO STATO DI FATTO**

#### **04. DESCRIZIONE DELLO STATO DI PROGETTO**

L'intervento in progetto riguarda la **manutenzione straordinaria e la messa in sicurezza dei marciapiedi e della pavimentazione stradale** lungo Via Talamo, nella frazione di Cappelle dei Marsi.

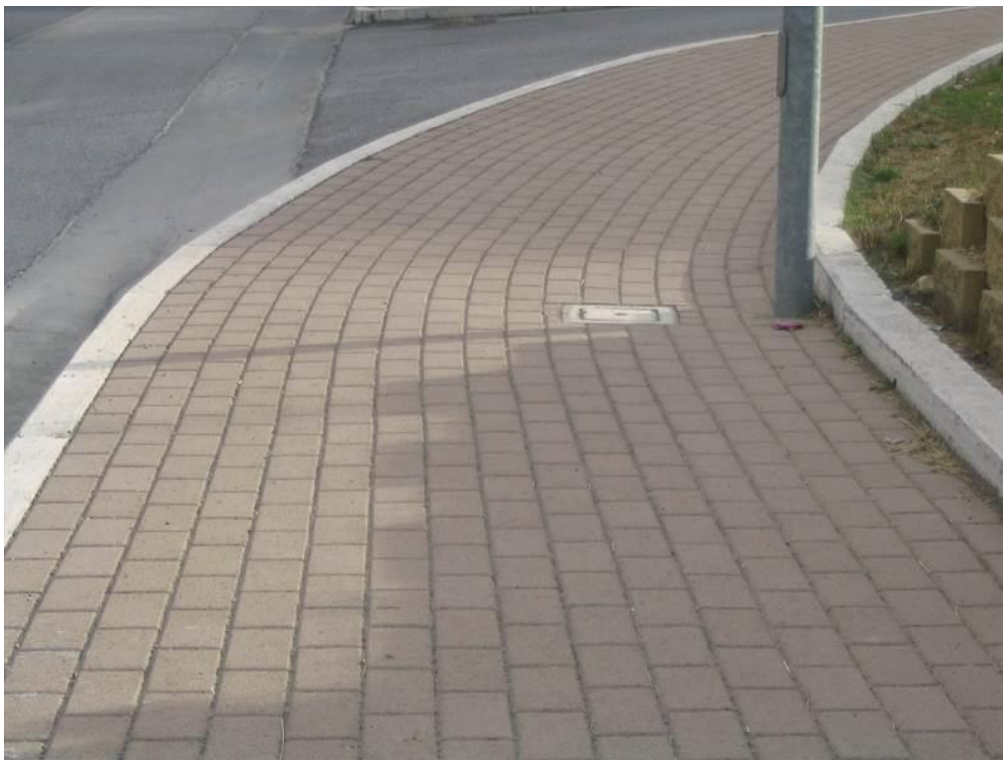
Foto n. 1 – Tipologia di pavimentazione in masselli di calcestruzzo

- Realizzazione di **strato di fondazione in misto granulare stabilizzato**;
- Posa di **rete elettrosaldata** a maglia quadrata;
- Getto di **calcestruzzo** per impieghi non strutturali;
- Posa della pavimentazione in **masselli di calcestruzzo vibrocompresso a doppio strato**;
- Riposizionamento dei **cigli in pietra** già accantonati, previa pulizia mediante idropulitrice o sabbiatrice;
- Piantumazione di **nuove essenze arboree**, in sostituzione delle alberature rimosse;
- Installazione di **cordoli** in travertino per la definizione delle nuove aiuole;
- Stesa e modellazione di **terreno vegetale** per la formazione delle aiuole.
