## a. RELAZIONE ILLUSTRATIVA

### i. Descrizione dell'opera

Trattasi di un edificio situato nel campo sportivo comunale "Saverio Zanchi" di Anghiari (AR) adibito a spogliatoi, magazzino e centrale termica.

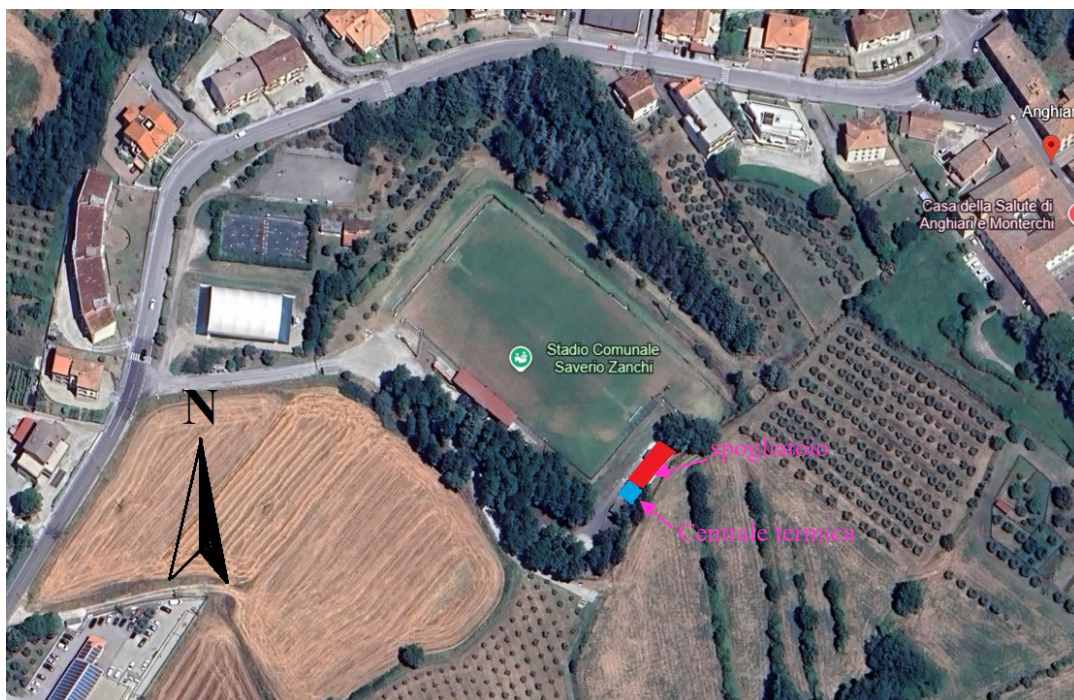
L'edificio è diviso in due corpi di fabbrica principali e si sviluppa su di un solo livello fuori terra con copertura ad una sola falda.

E' presente anche una tettoia posta sul prospetto Nord-Ovest davanti ad uno degli ingressi.

Il tutto meglio evidenziato nelle immagini di seguito riportate.
