TERMINE INTERVENTI II STRALCIO Ponte in Località Fiume

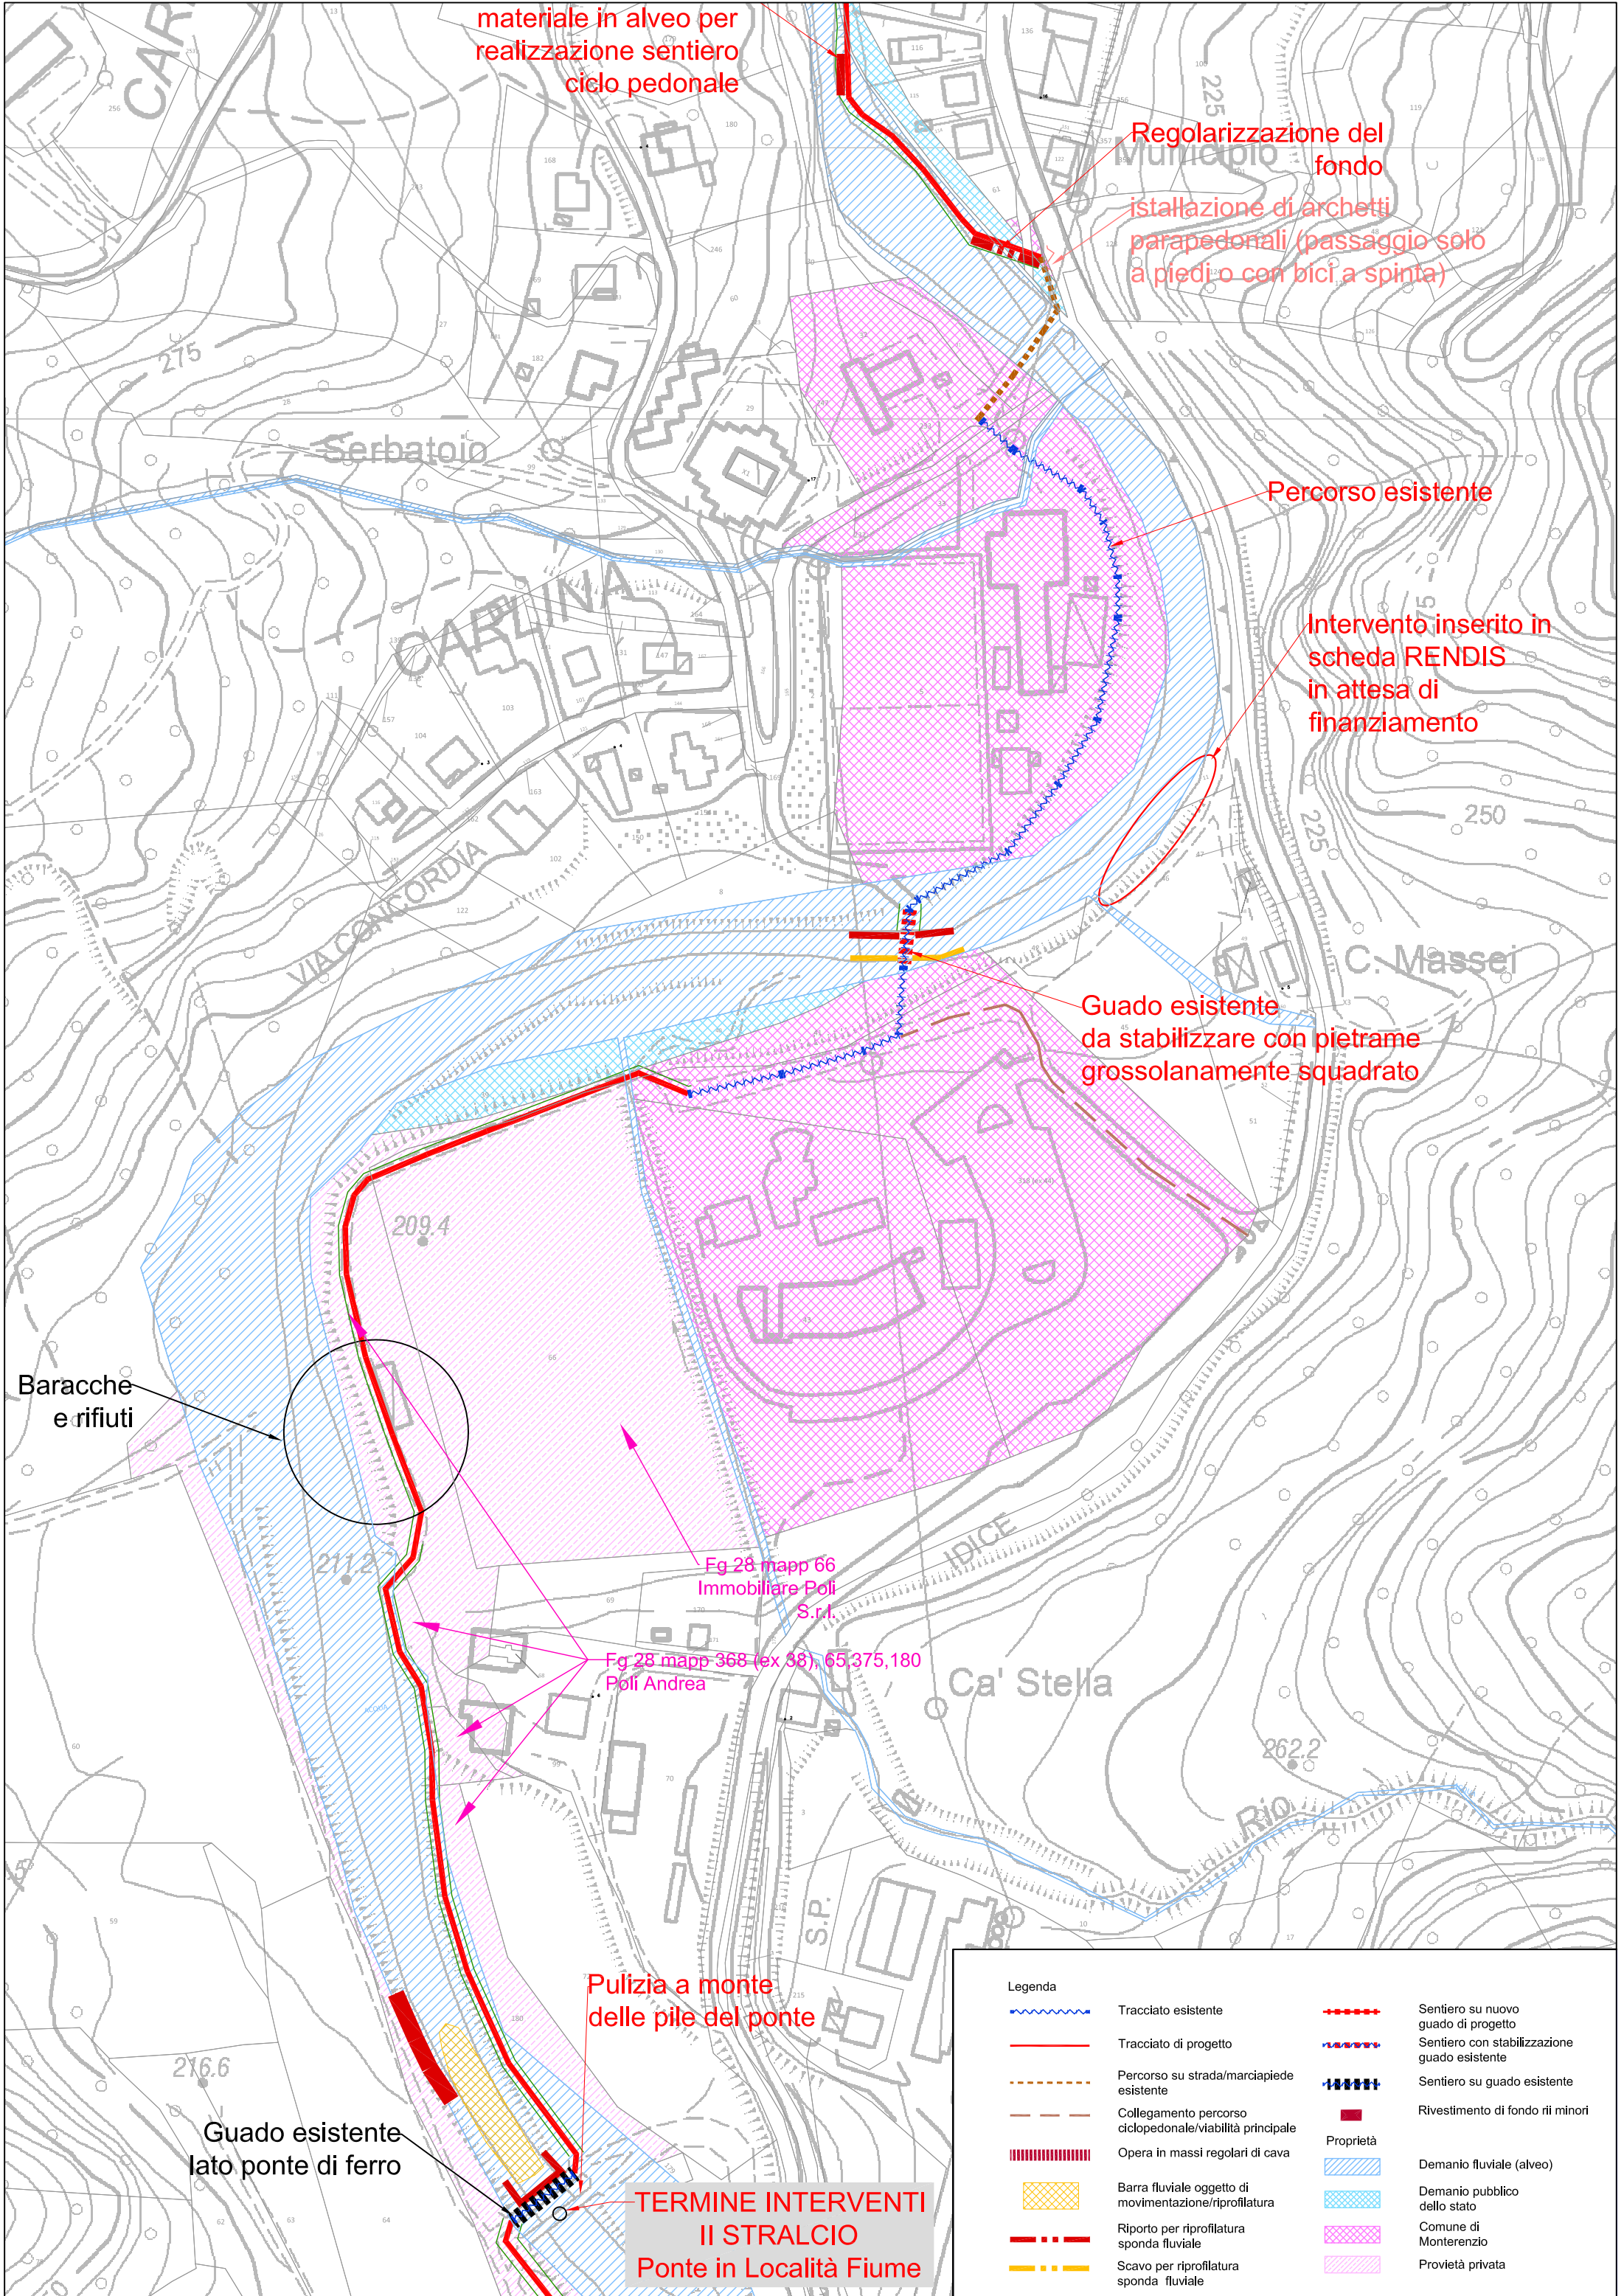
materiale in alveo per realizzazione sentiero ciclo pedonale

Regolarizzazione del fondo
 installazione di archetti parapetonali (passaggio solo a piedi o con bici a spinta)

Guado esistente da stabilizzare con pietrame grossolanamente squadrato

Pulizia a monte delle pile del ponte

Guado esistente lato ponte di ferro
