# Comune di Cepagatti

**LAVORI DI "MESSA IN SICUREZZA PATRIMONIO COMUNALE CAMPO SPORTIVO MARCANTONIO E LOCALI ANNESSI" - D.M. 14 Gennaio 2020 (in G.U. n.173 del 25.07.2019) c.d. "decreto Crescita" - CIG ZE32C38168**

## PERIZIA DI ASSESTAMENTO

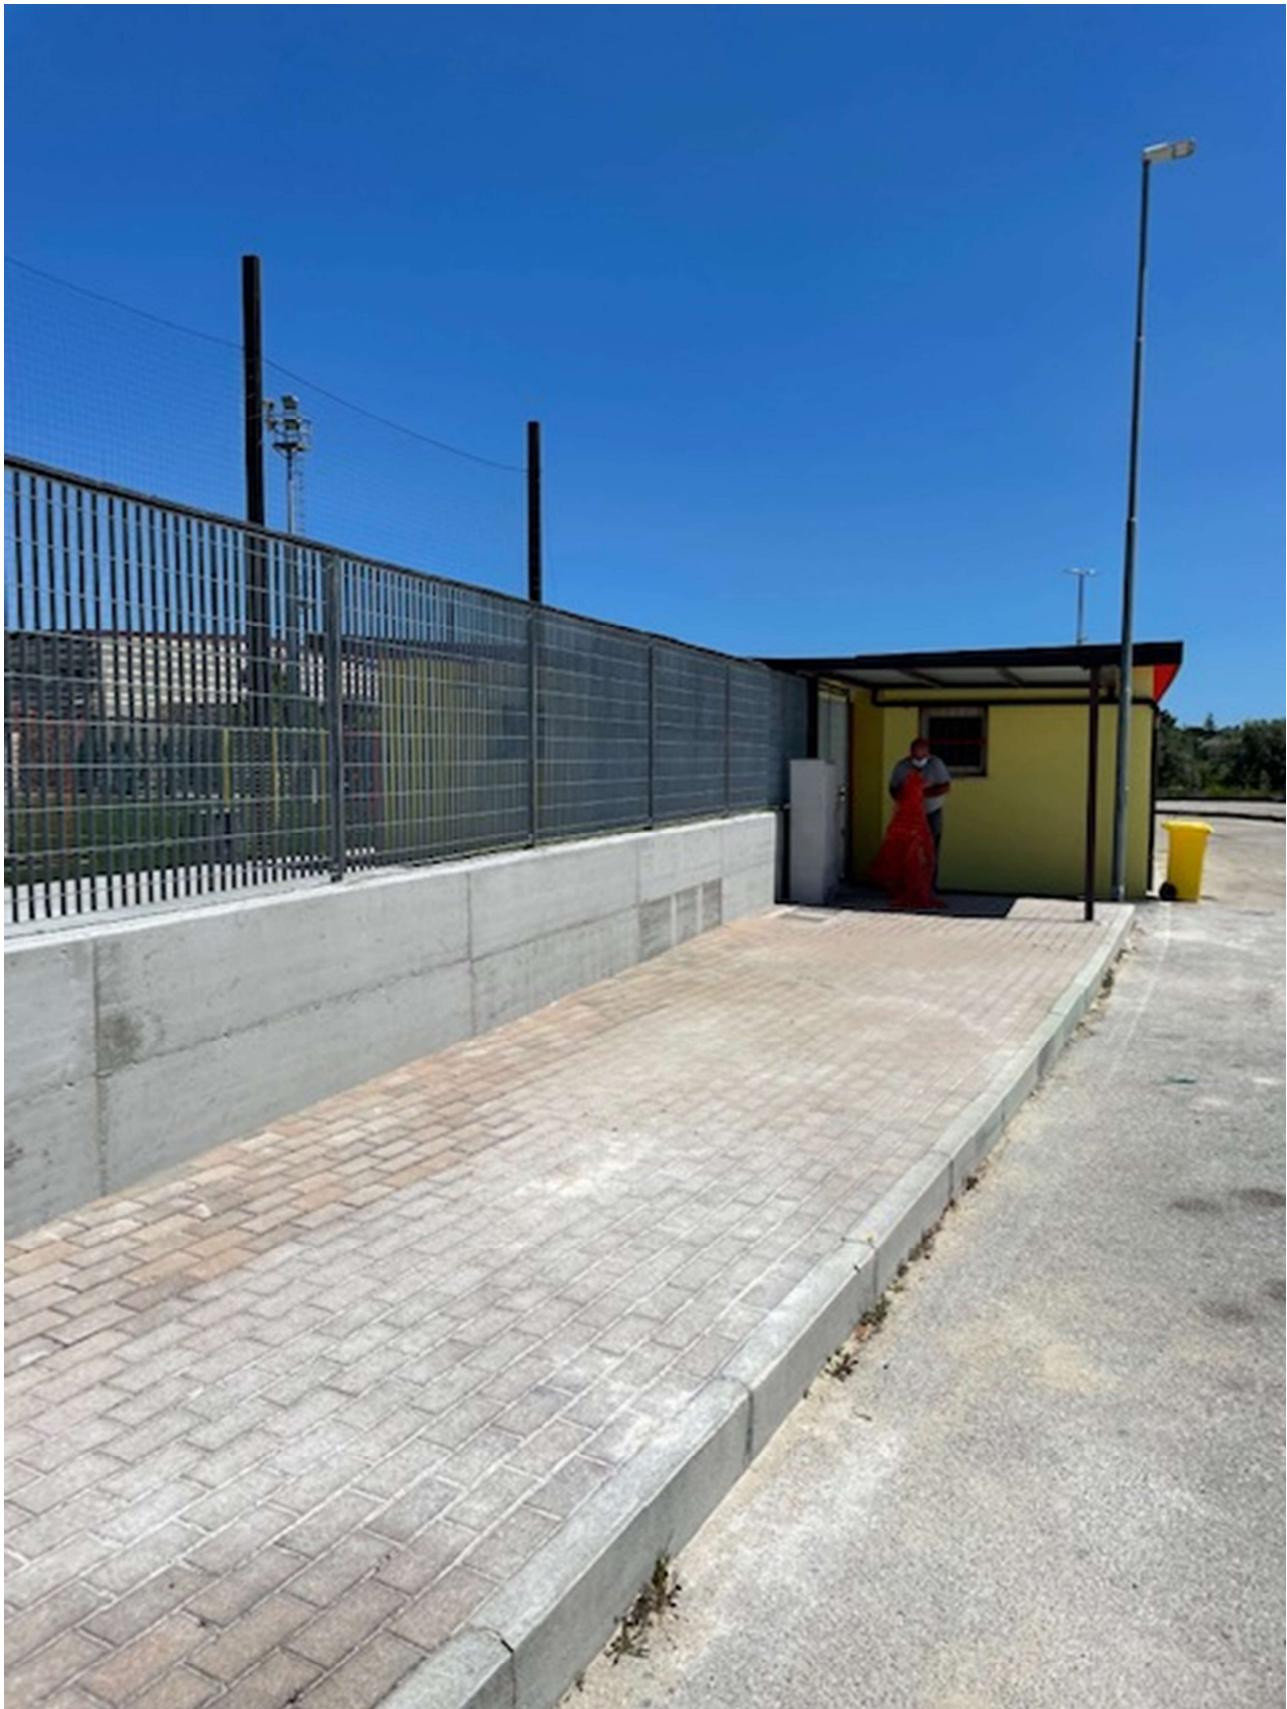
*Foto 1 – Particolare realizzazione muretto perimetrale e recinzione*

In particolare, dopo la rimozione di tutte le baracche che occupavano il piazzale antistante gli spogliatoi, è emersa una criticità legata alla stabilità strutturale delle pannellature in cemento che delimitavano l'area, come dettagliato nelle foto allegate, oltre alla necessità di ripristinare la planarità del piazzale che presentava diverse quote, pericolose per l'incolumità di giocatori e ospiti.

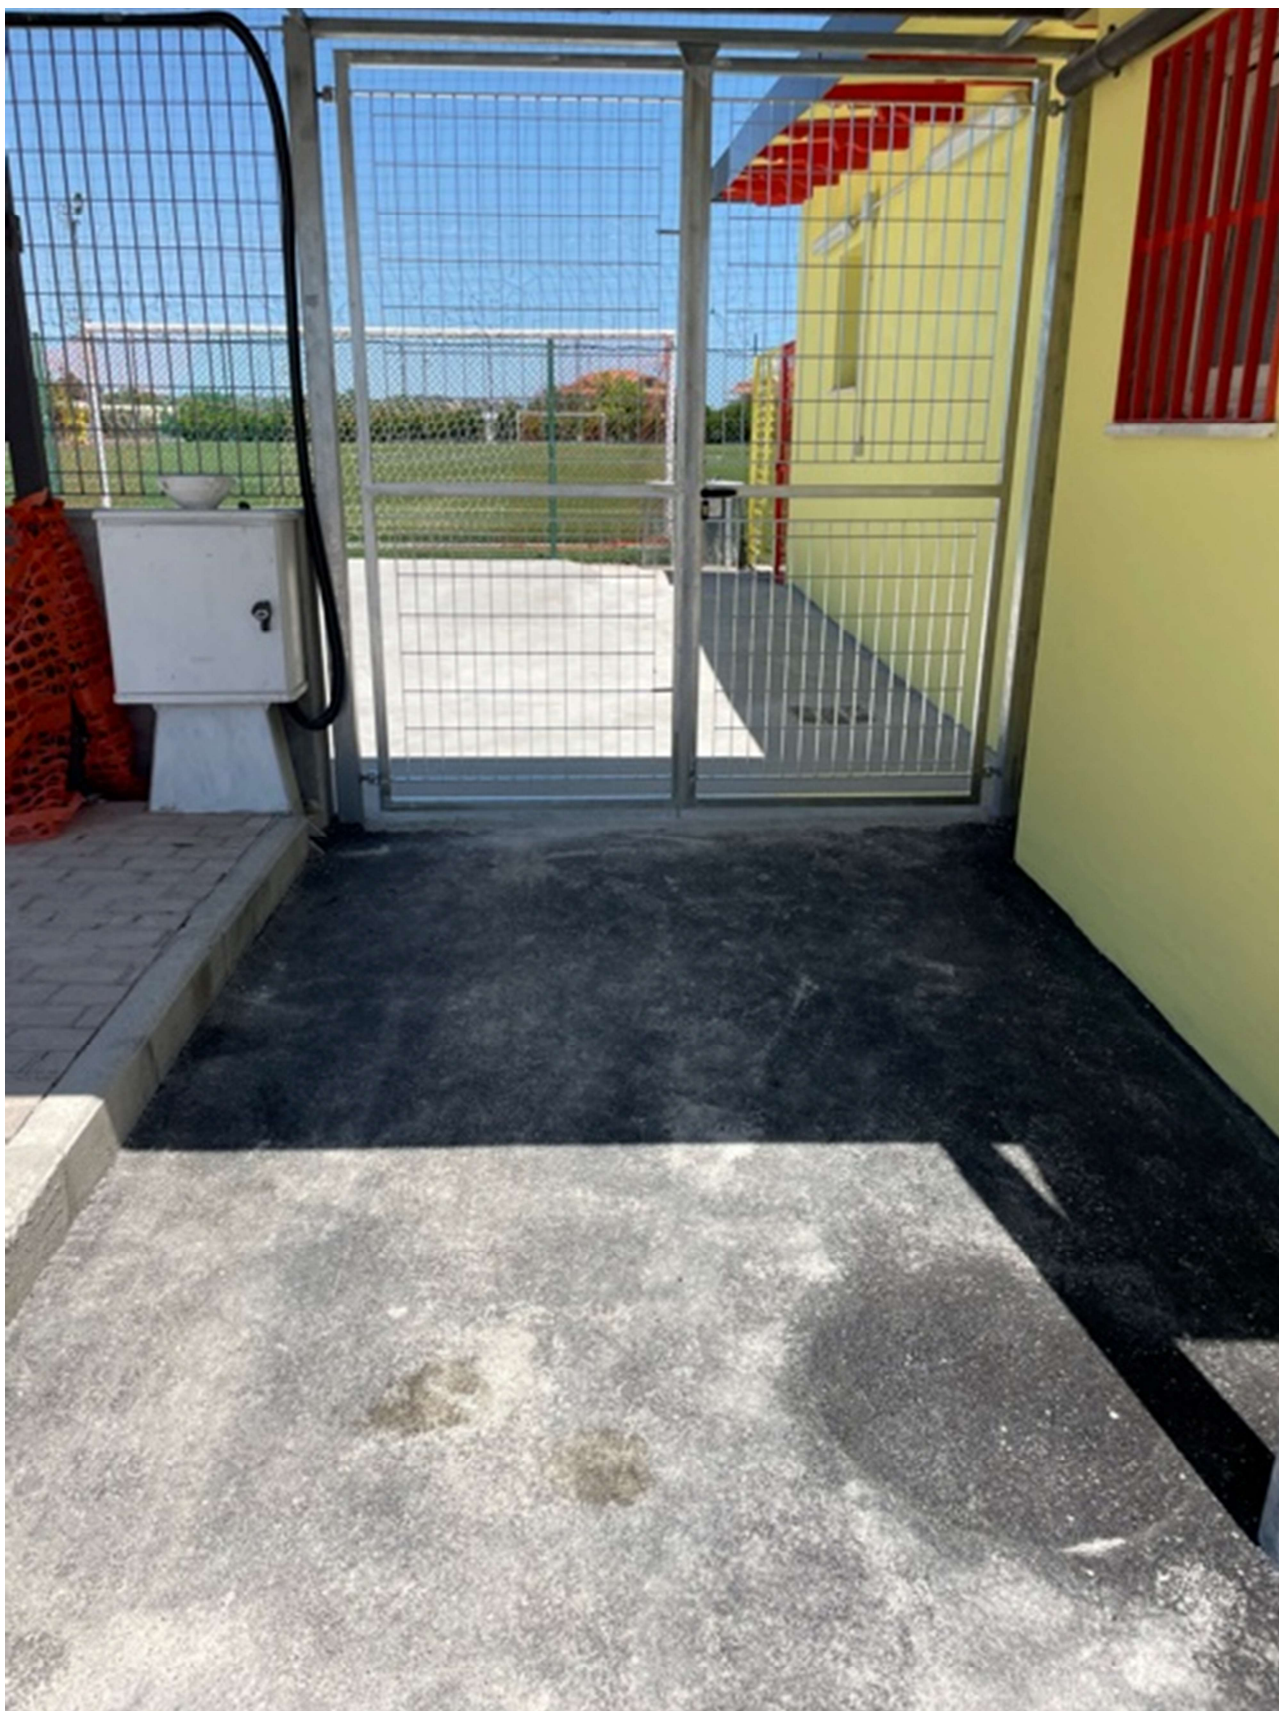
*Foto 2 – Particolare realizzazione scivolo disabili e piazzale*

Inoltre, sempre per garantire la possibilità di accesso a tutte le categorie, in particolar modo ai diversamente abili e ai fragili, è stata realizzata uno scivolo in piano per l'accesso all'area spogliatoi.

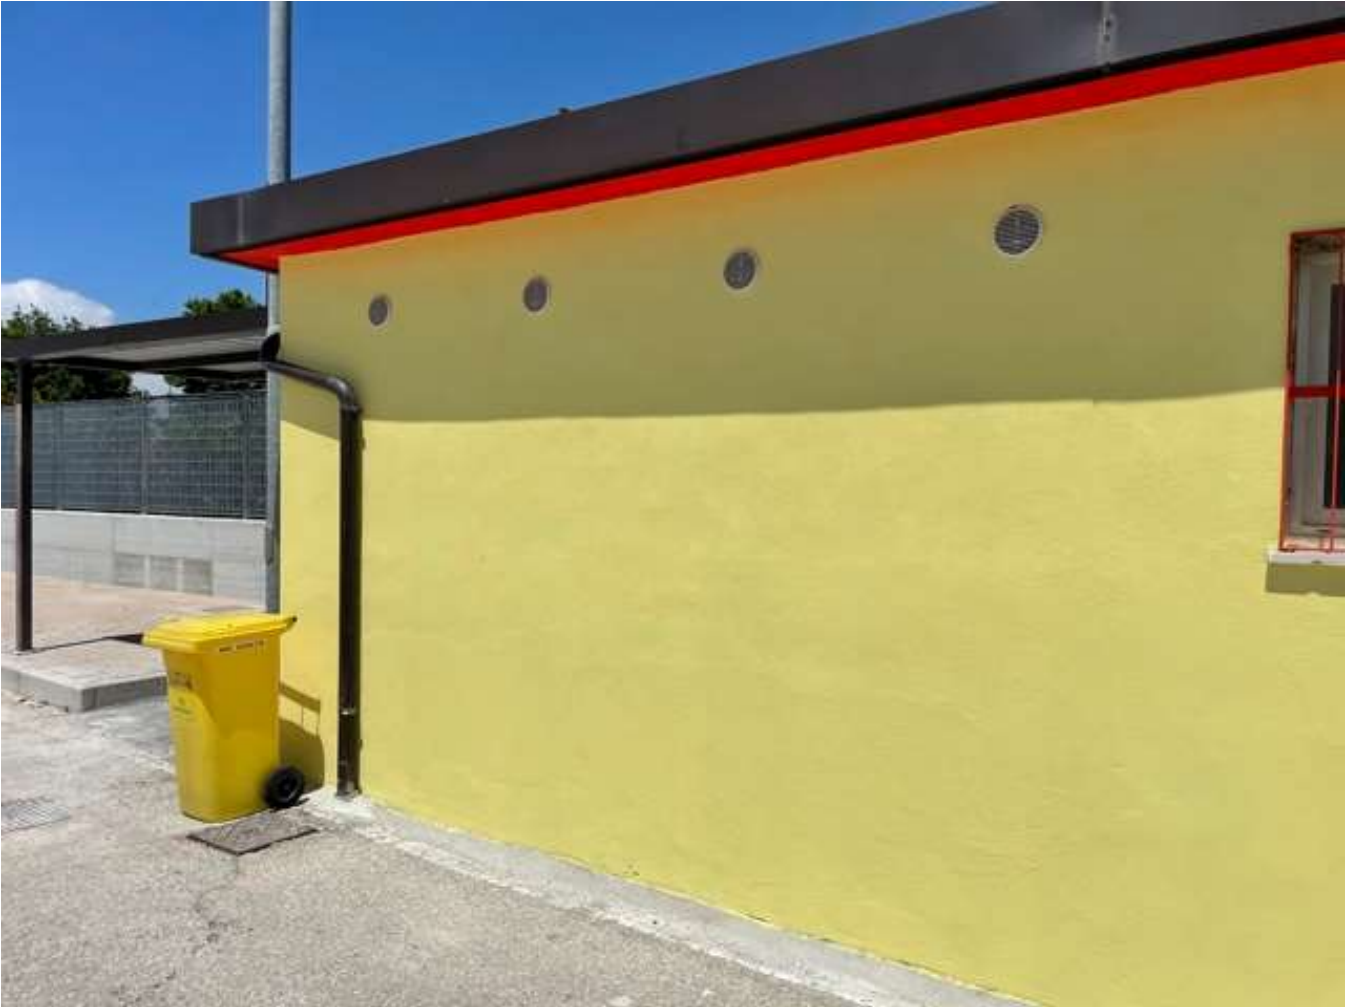
Foto 3 – Particolare rifacimento locale tecnico

In ultimo, è stata realizzata una nuova copertura al locale tecnico in quanto particolarmente ammalorata.
