## Comune di Luino

### INDAGINE AMBIENTALE PRELIMINARE AREE FERROVIE “ex-Parigine” e “V Locale” COMUNE DI LUINO (VA)

### “REPORT DI INDAGINE”

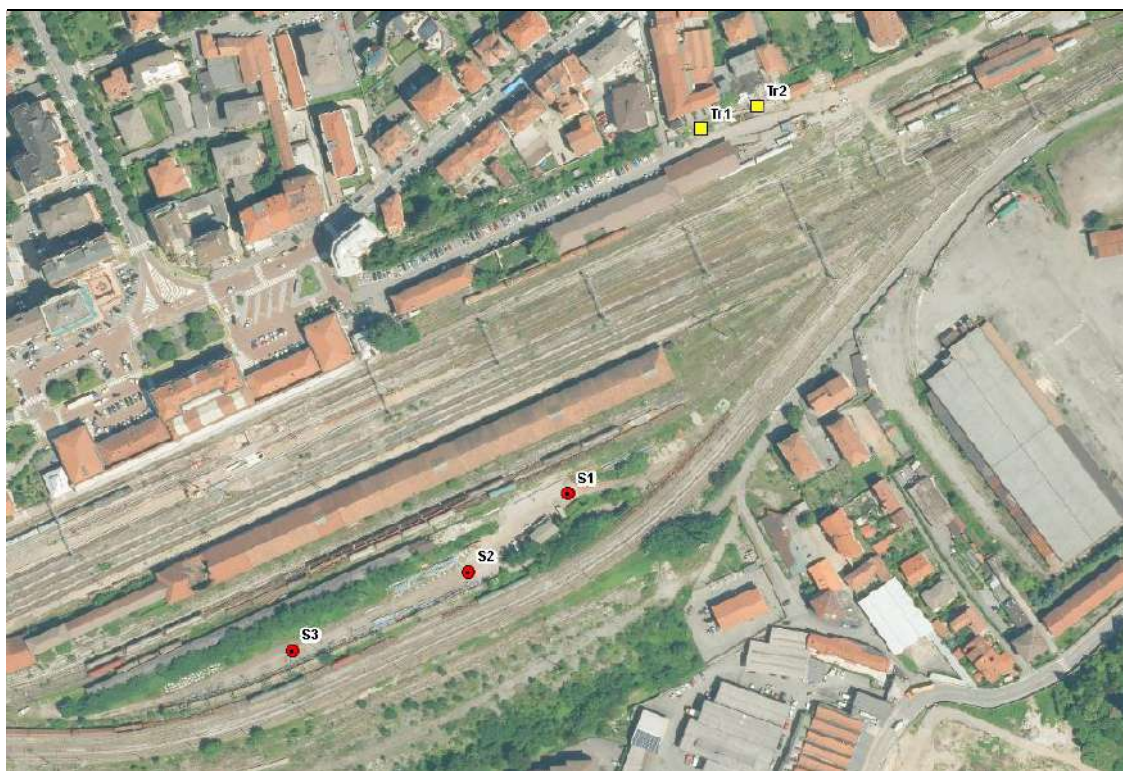
Le indagini con i prelievi di terreno sono stati eseguiti nell'area della stazione ferroviaria di Luino; in particolare nell'area presso via Cavour (denominata “V Locale”) e nell'area retrostante, verso il fiume Tresa (denominata “ex-Parigine”). L'area indagata della “V locale” attualmente è adibita a deposito di materiali vari, mentre l'area delle “ex-Parigine” è abbandonata con binari e scali non più utilizzati. Nella figura 2.1 seguente si riporta l'area di interesse, in cui sono indicati i punti di campionamento.

**Fig. 2.1.** Area ferrovie (Ortofoto Regione Lombardia, 2015) con indicati i punti di indagine e campionamento (Tr: scavi (area V Locale); S: sondaggi (area ex Parigine))

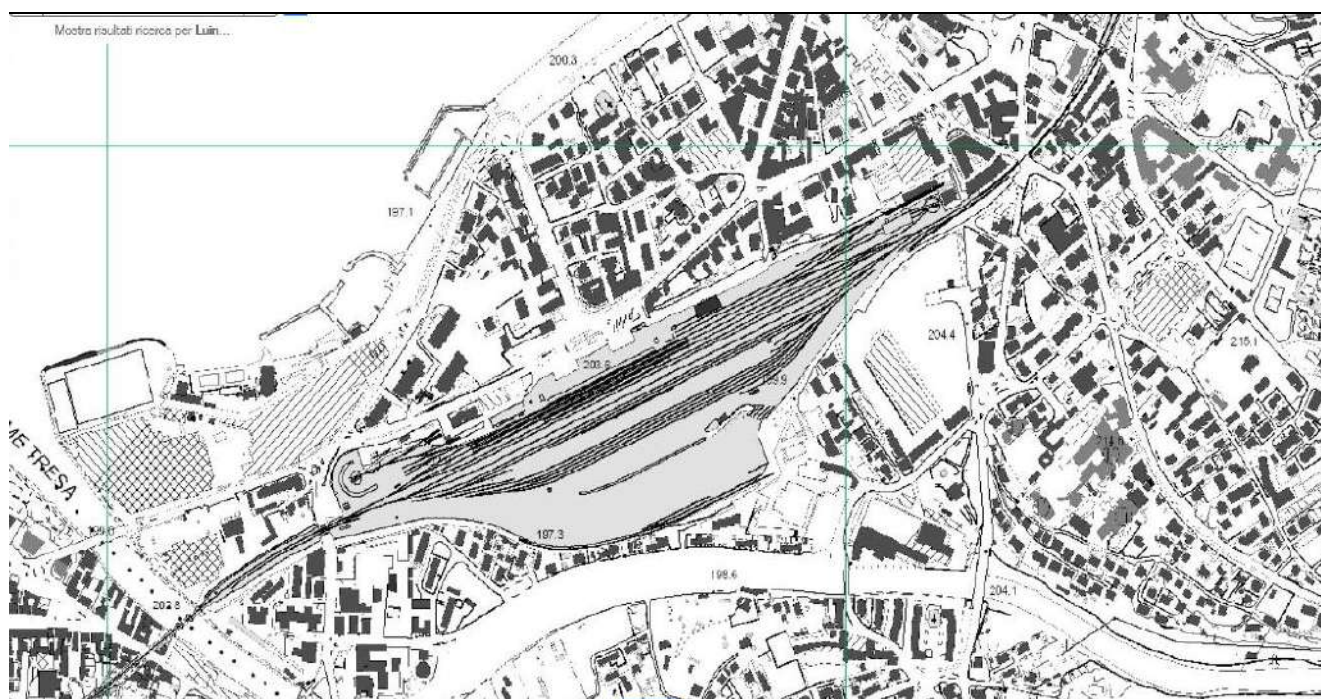
L'area ferroviaria nel particolare è stata realizzata in sopraelevazione con riporto di materiale, rispetto al piano campagna naturale, con dislivelli maggiori verso il Tresa (mediamente di 4-5 metri) e minori dall'altra parte dello scalo (stralcio CTR in figura 2.2), dove i dislivelli sono massimo di 1 metro.

**Fig. 2.2.** Ubicazione area di indagine, (stralcio CTR-Geoportale Regione Lombardia), in cui si notano le quote altimetriche dello scalo ferroviario e delle aree circostanti

La scelta di approfondirsi sino ai 6 m da p.c nell'area "ex-Parigine", è dettata come detto sopra, dalla necessità di attraversare tutti i materiali di riporto ipotizzati e verificati dalle quote altimetriche nella Carta Tecnica Regionale (figura 2.2 nel testo) per poter arrivare ai sottostanti depositi naturali. Mentre nell'area "V-Locale" visto il minor impatto dei materiali di riporto verificati è stato sufficiente approfondirsi sino ai 2 m da p.c.
