REGIONE LOMBARDIA
Provincia di BRESCIA
Comune di SAREZZO

STUDIO DI FATTIBILITA' TECNICO ECONOMICA
Intervento di mitigazione del rischio idraulico del torrente Zuccone che interessa l'ambito e l'area industriale / artigianale di Sarezzo, a seguito dell'evento di colata detritica del 9 e 10 giugno 2024.
CUP: C98H24000330002 - CIG: B4FA202281

08 - DINAMICA MORFOLOGICA

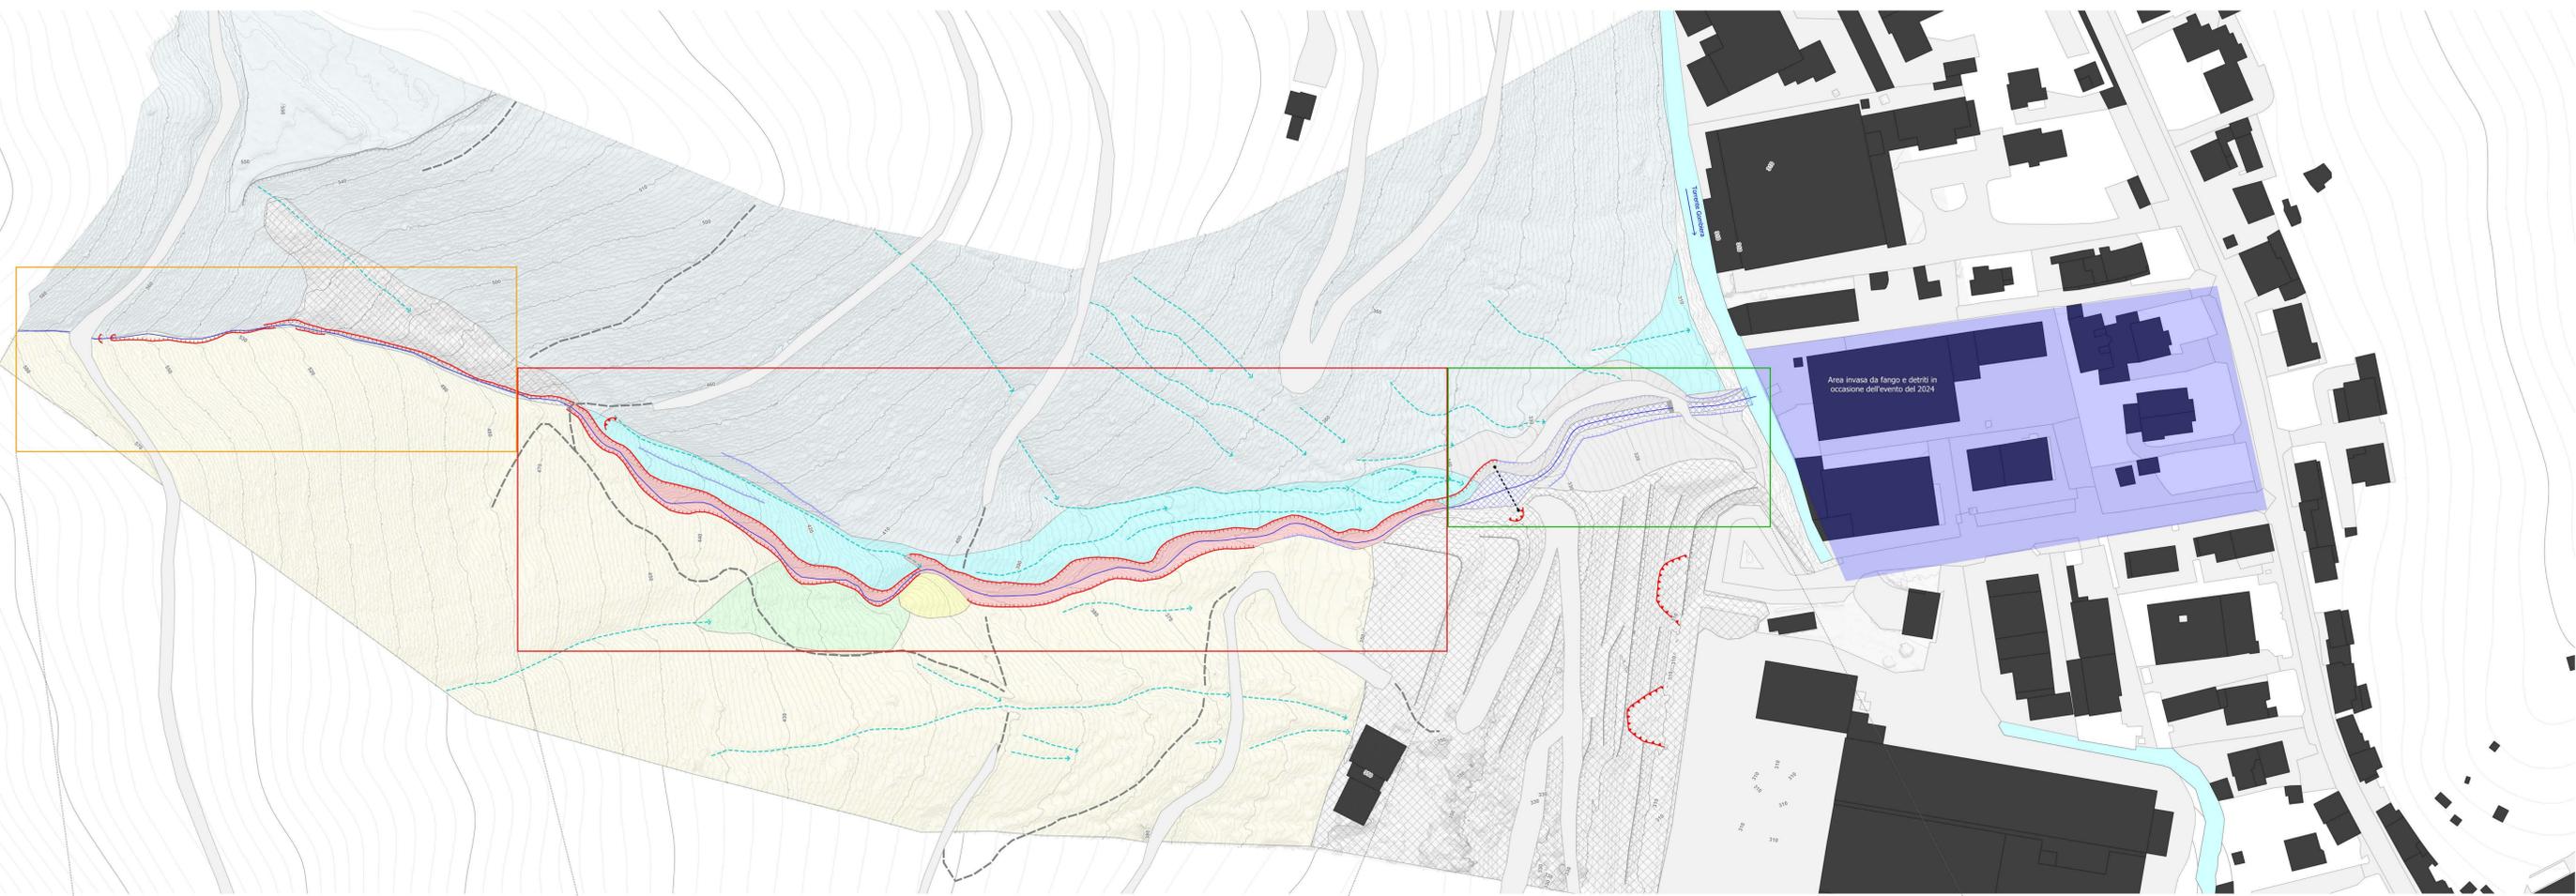
Scala - 1:750

Tratto 3 - Pendenze molto elevate e alveo in substrato, sponde alternativamente in substrato e deposito. Tendenza a erosioni laterali localizzate e prevalenti fenomeni di trasporto e deposito. Alveo inciso e scarse possibilità di disallineamento. Forte connessione col versante.

Tratto 2 - Pendenze elevate e torrente impostato prevalentemente in antichi depositi frammisti a detrito di versante. Evidente tendenza all'erosione di fondo che può innescare instabilità laterali. Possibilità di disallineamento in coincidenza del ponticello. Presenza di paleovalvi paralleli al torrente lungo cui può incanalarsi il deflusso e indurre nuove incisioni.

Tratto 1 - Pendenze medie e alveo impostato in depositi torrentizi recenti (evento 2024). Tendenza al transito e al deposito, con possibilità di disallineamento e divergenza in caso di occlusione della sezione di deflusso. Scarsa connessione con il versante.
