PIANO INTERCOMUNALE DI PROTEZIONE CIVILE

COMUNI DI  
ALBIOLO E BINAGO  
(Provincia di Como)

SINTESI SCENARI:

RISCHIO IDROGEOLOGICO - IDRAULICO  
in allegato al Piano Comunale di Protezione Civile

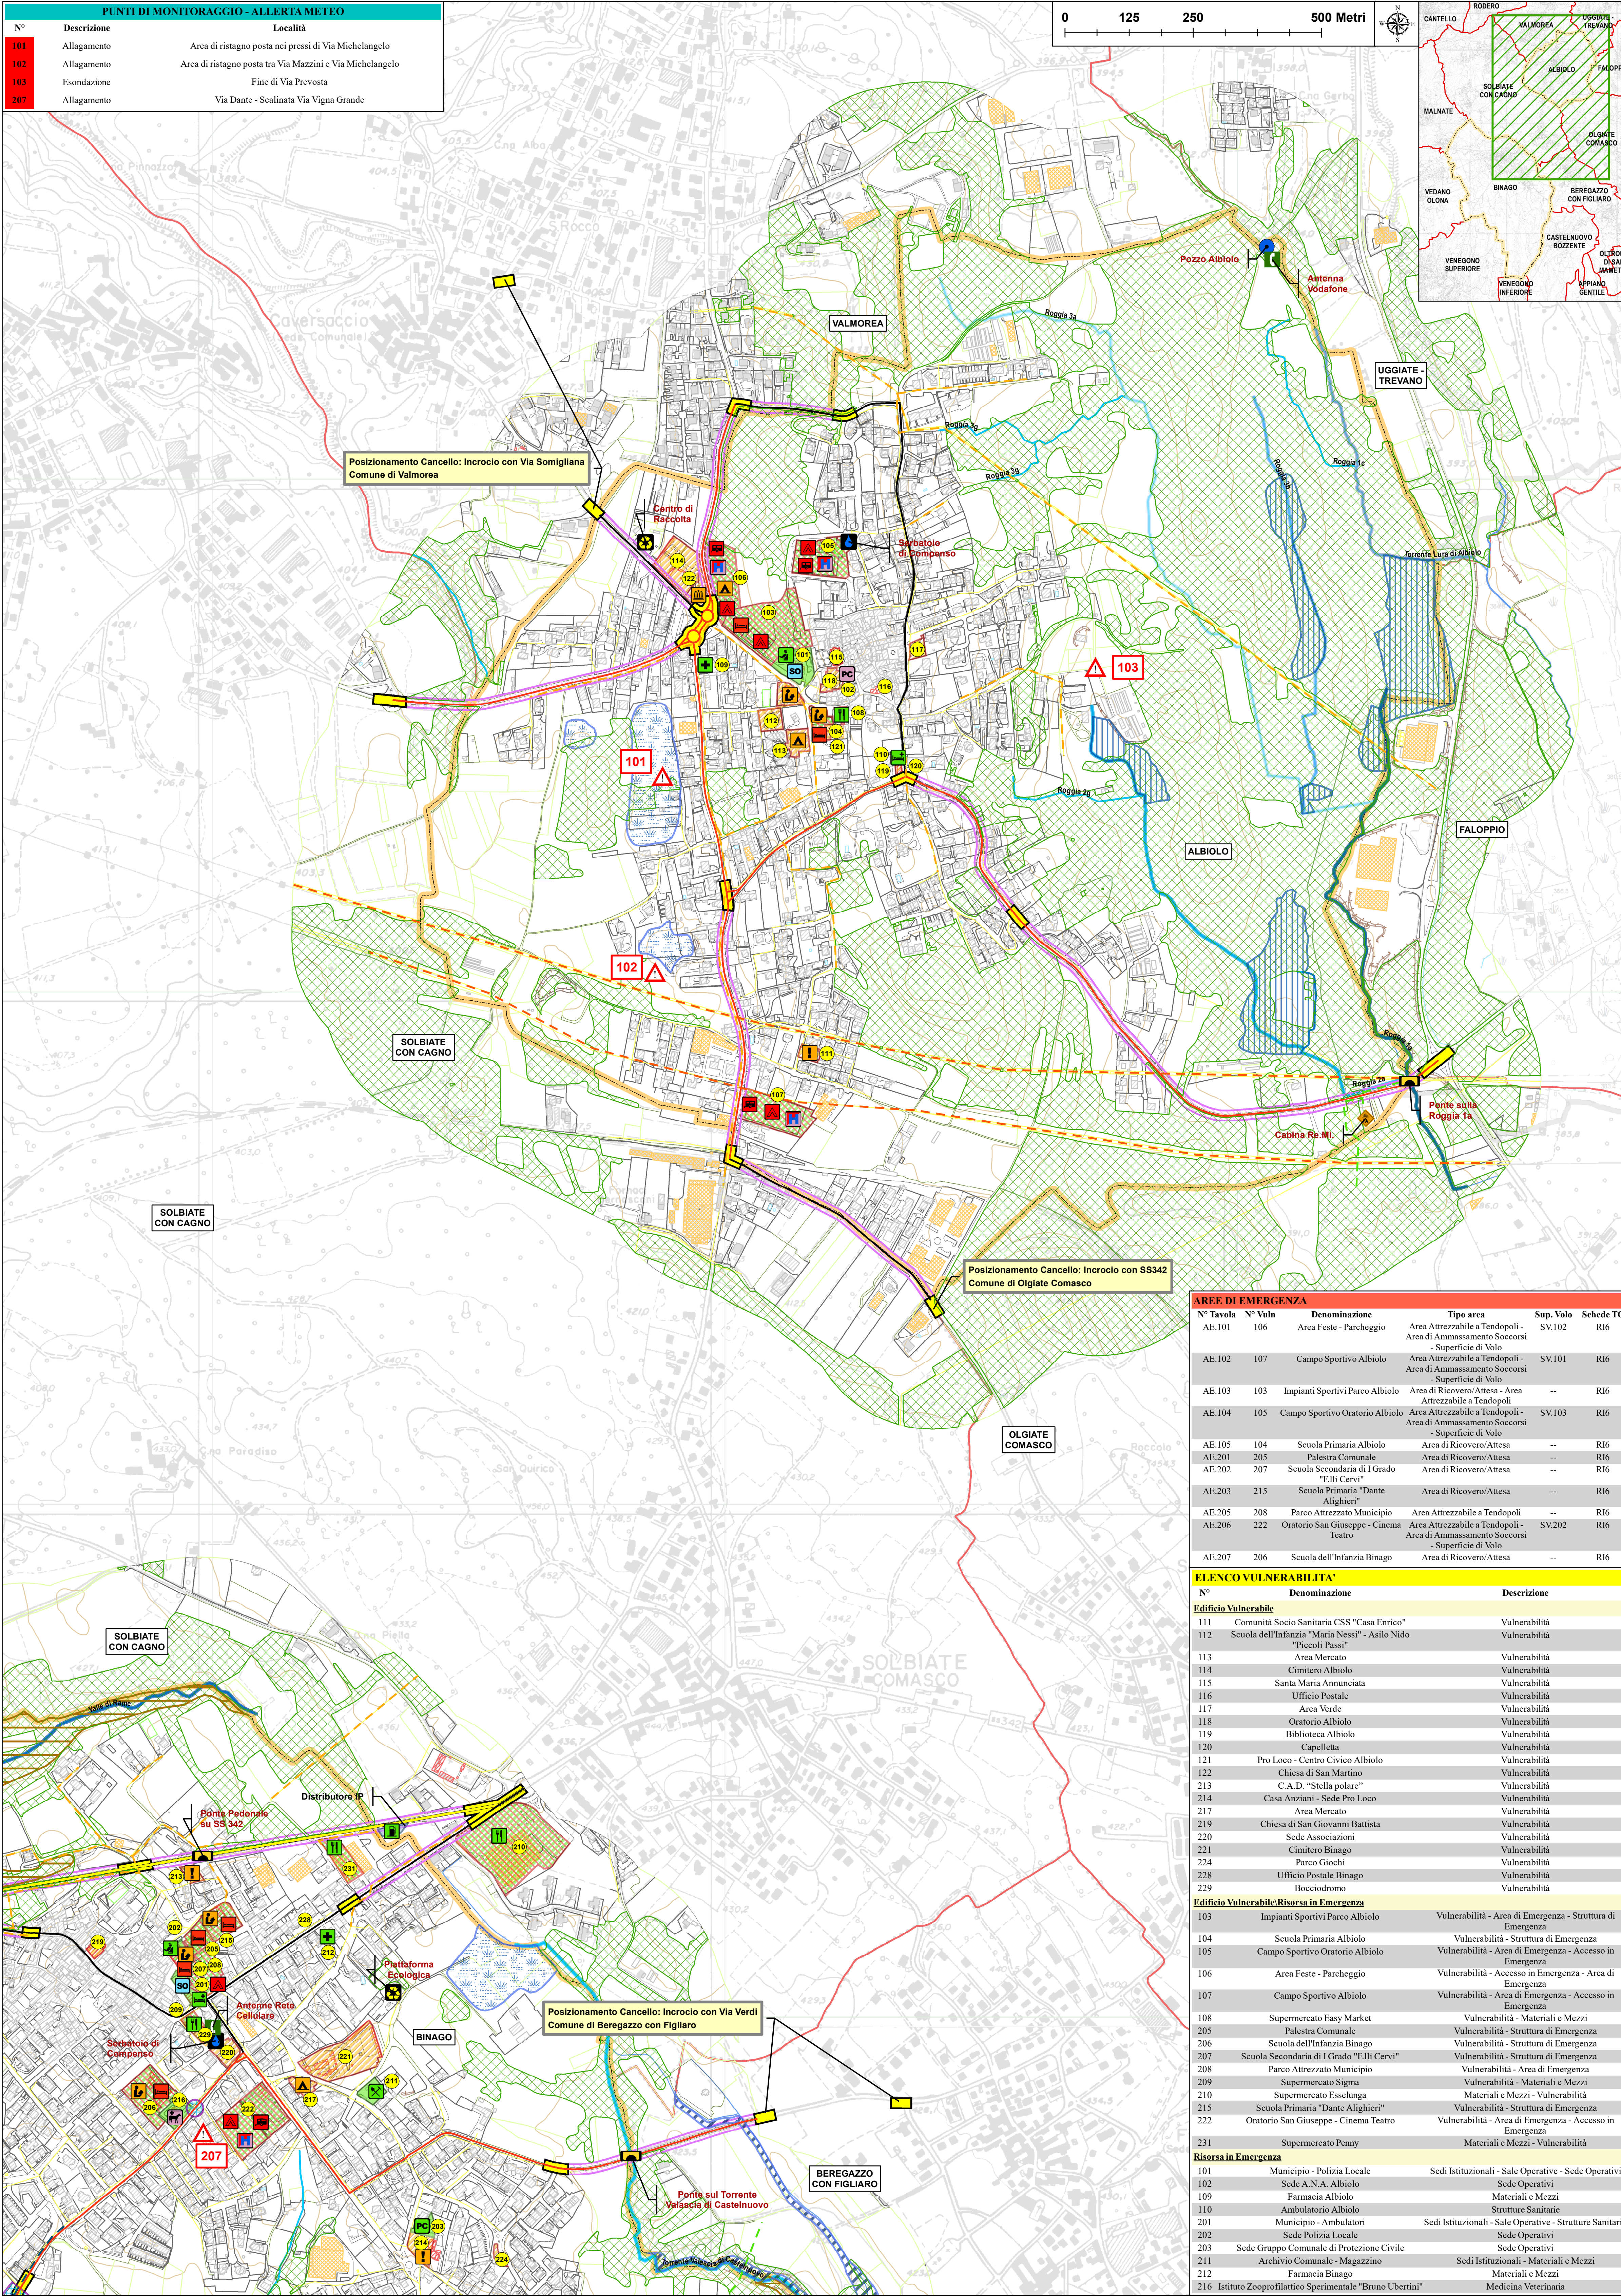
Data: 21/03/2022 Scala: 1:5.000 Aggiornamento: Edizione 02 Tavola: 3/A-1

| N° | Descrizione | Località |
|---|---|---|
| 101 | Allagamento | Area di ristagno posta nei pressi di Via Michelangelo |
| 102 | Allagamento | Area di ristagno posta tra Via Mazzini e Via Michelangelo |
| 103 | Esondazione | Fine di Via Prevosta |
| 207 | Allagamento | Via Dante - Scalinata Via Vigna Grande |
