COMUNE DI NOGAROLE ROCCA

CORTE : SABBIONI

DOCUMENTAZIONE FOTOGRAFICA

CONSISTENZA PATRIMONIO IMMOBILIARE - BENI AMBIENTALI

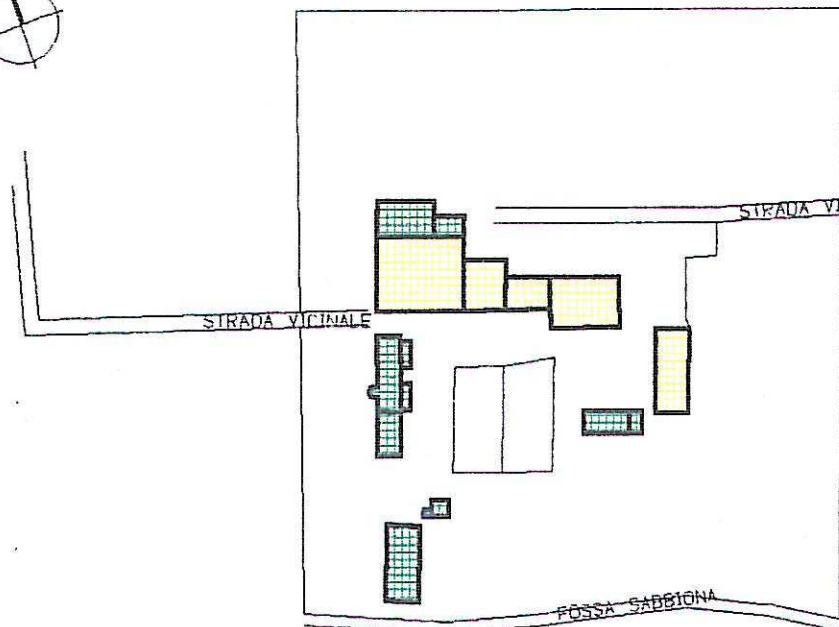
19) - GRADO DI PROTEZIONE DEGLI EDIFICI - SCALA 1:2000

-   2 RESTAURO CONSERVATIVO
-   3 RESTAURO PROPOSITIVO
-   5 RISTRUTT. PARZIALE
-   6 RISTRUTT. TOTALE
-   7 SOSTITUZIONE EDILIZIA
-   8 DEHOL. SENZA RICOSTR.
-   9 RISTRUTT. URBANISTICA

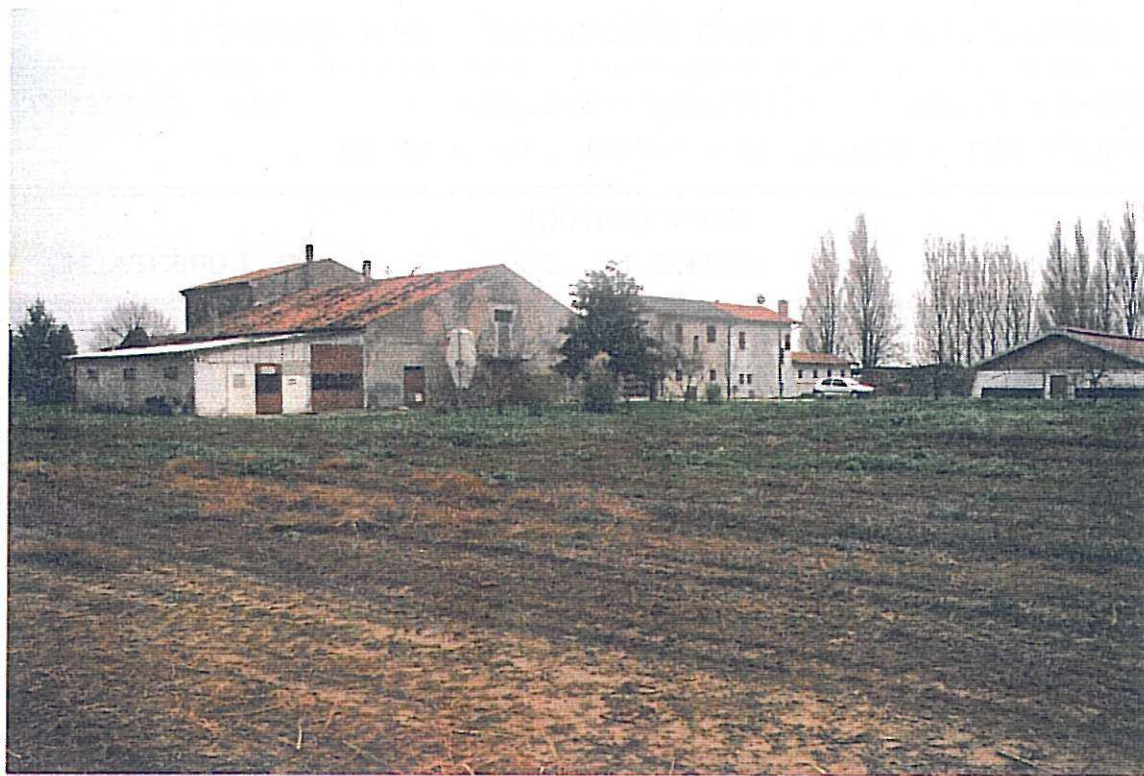
DOCUMENTAZIONE FOTOGRAFICA

<input type="checkbox"/>
<input checked="" type="checkbox"/>
<input type="checkbox"/>

L'EDIFICIO COSTITUISCE RECENTE AMPLIAMENTO PRIVO DI VALORI ARCHITETTONICI

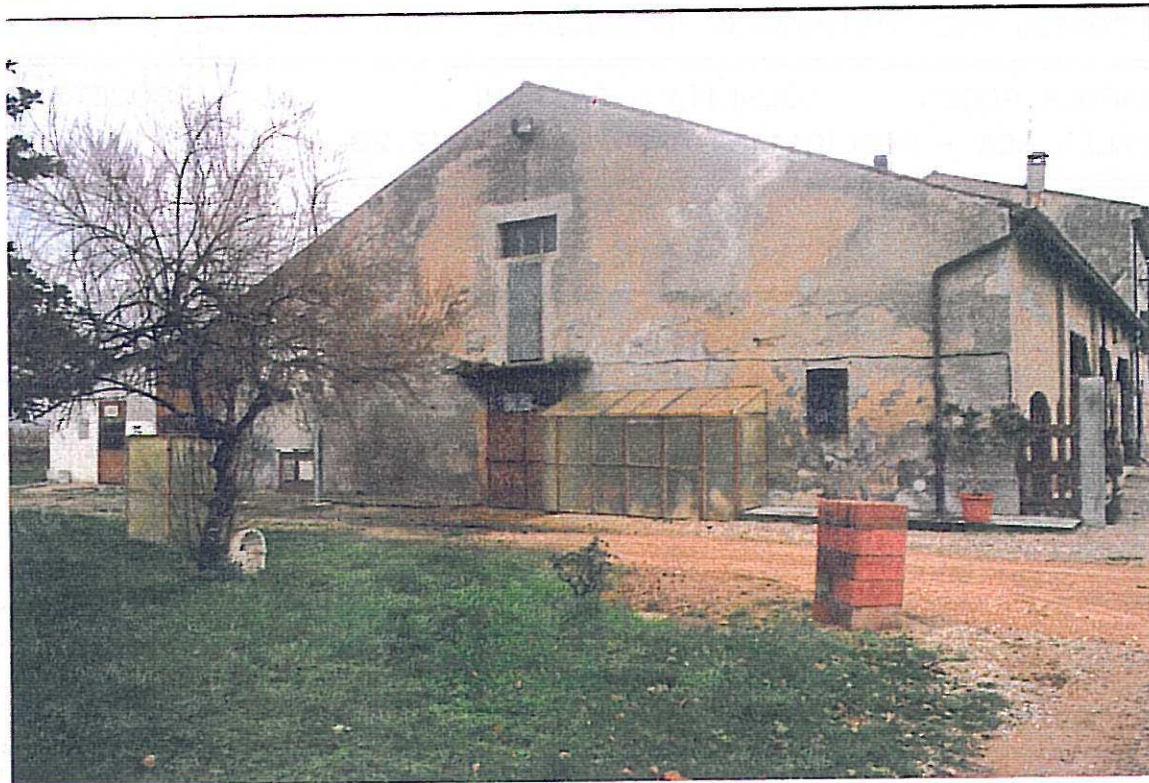
DOCUMENTAZIONE FOTOGRAFICA

<input checked="" type="checkbox"/>
<input type="checkbox"/>
<input type="checkbox"/>

L'EDIFICIO SORTO SU PREESISTENZA DI ANTICA ORIGINE E SUCCESSIVI
AMPLIAMENTI CONSERVA INALTERATE LE PROPRIE CARATTERISTICHE
TIPOLOGICHE E FORMALI

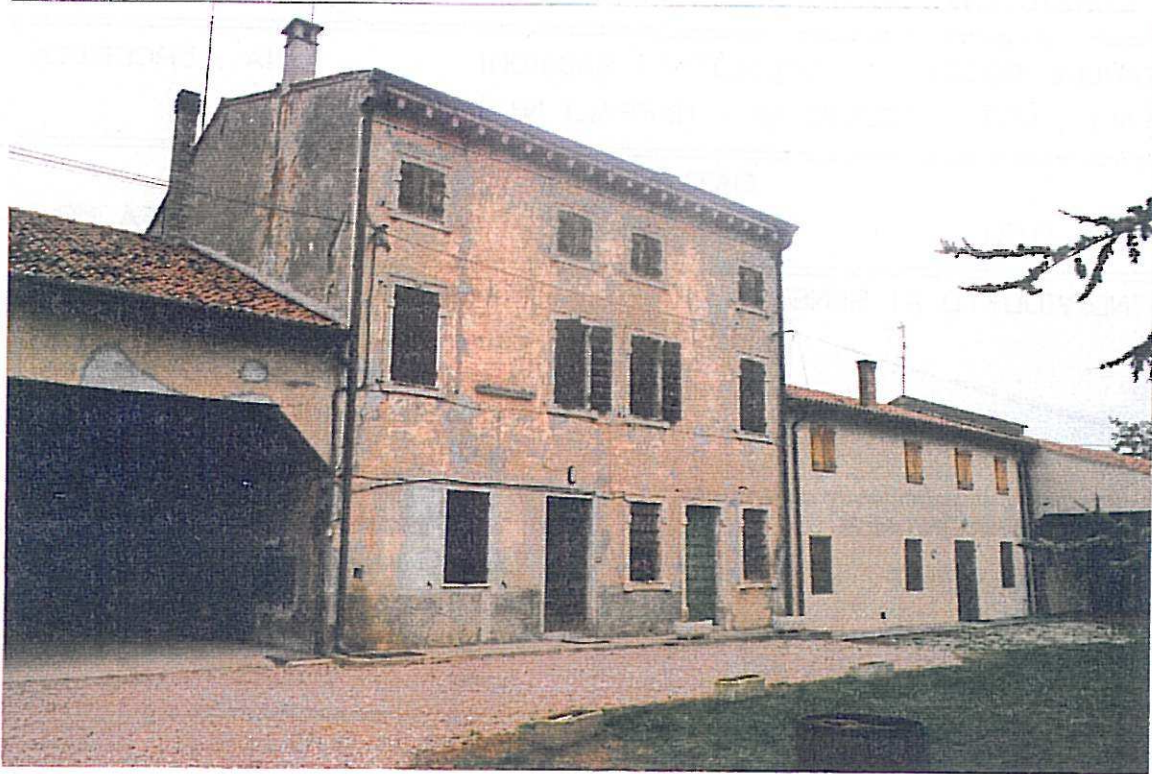
DOCUMENTAZIONE FOTOGRAFICA

<input checked="" type="checkbox"/>
<input type="checkbox"/>
<input type="checkbox"/>

L'EDIFICIO DI ANTICA ORIGINE COSTITUENTE LA CASA PADRONALE NON HA SUBITO VARIAZIONI E CONSERVA INALTERATE LE PROPRIE CARATTERISTICHE TIPOLOGICHE E FORMALI

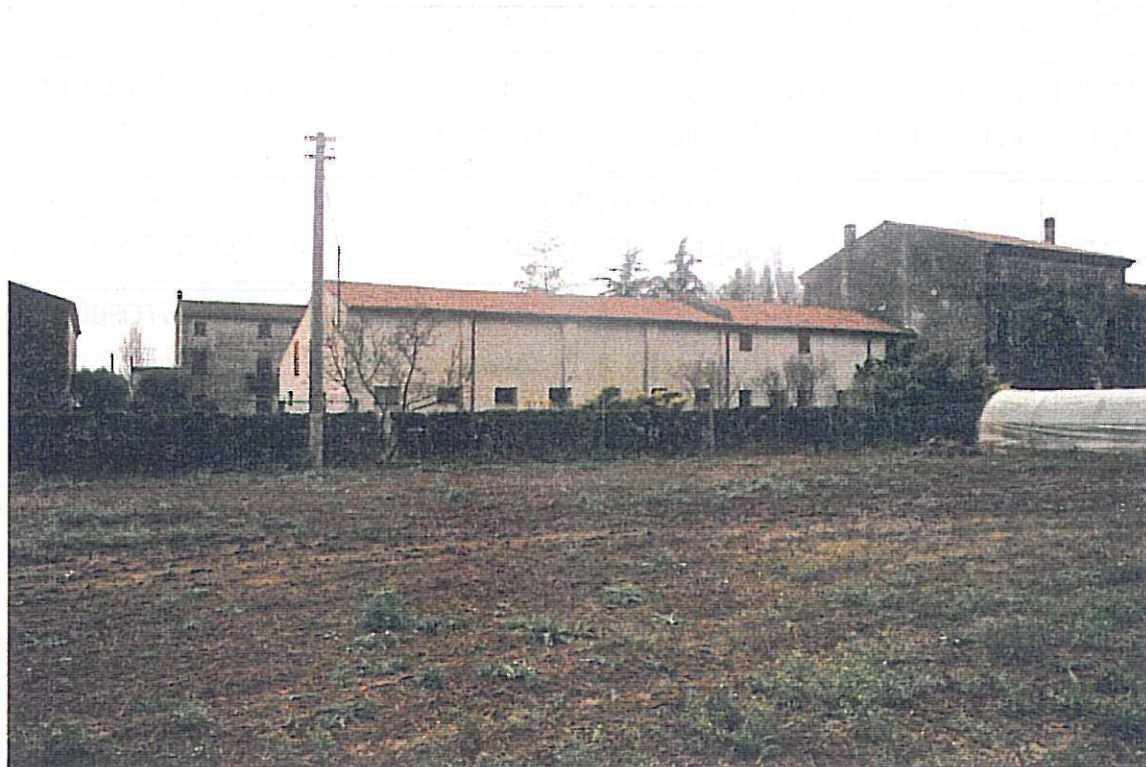
DOCUMENTAZIONE FOTOGRAFICA

L'EDIFICIO NON DI ANTICA ORIGINE PUR AVENDO SUBITO ALCUNE TRASFORMAZIONI
MANTIENE L'IMPOSTAZIONE TIPOLOGICA E FORMALE DELLE ORIGINI

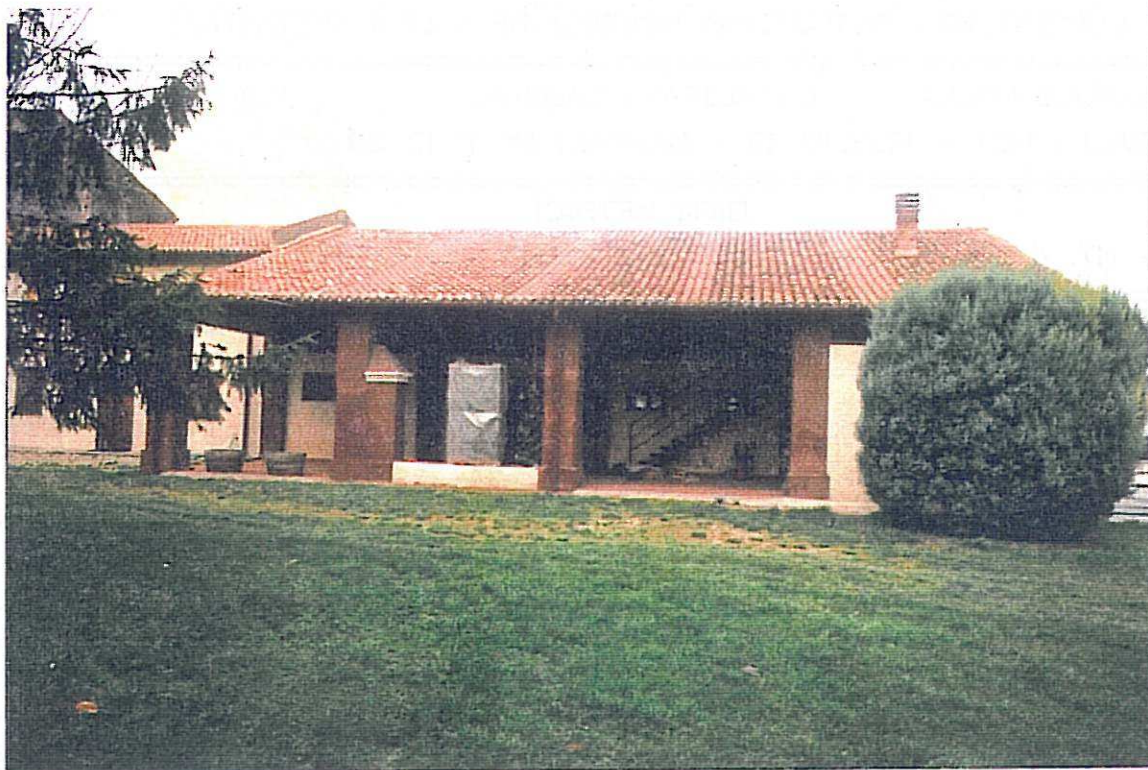
DOCUMENTAZIONE FOTOGRAFICA

<input type="checkbox"/>
<input type="checkbox"/>
<input checked="" type="checkbox"/>

L'EDIFICIO NON DI ANTICA ORIGINE PUR AVENDO SUBITO ALCUNE TRASFORMAZIONI
MANTIENE L'IMPOSTAZIONE TIPOLOGICA E FORMALE DELLE ORIGINI

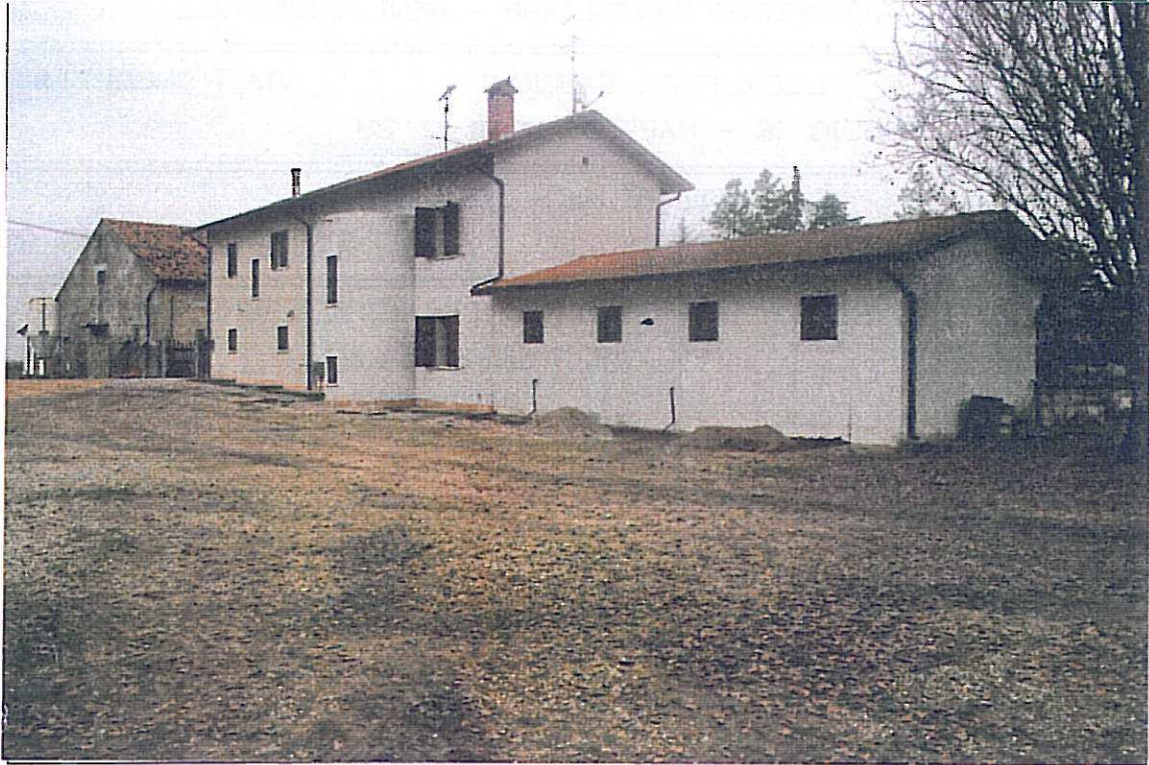
DOCUMENTAZIONE FOTOGRAFICA

L'EDIFICIO NON DI ANTICA ORIGINE PUR AVENDO SUBITO ALCUNE TRASFORMAZIONI
MANTIENE L'IMPOSTAZIONE TIPOLOGICA E FORMALE DELLE ORIGINI

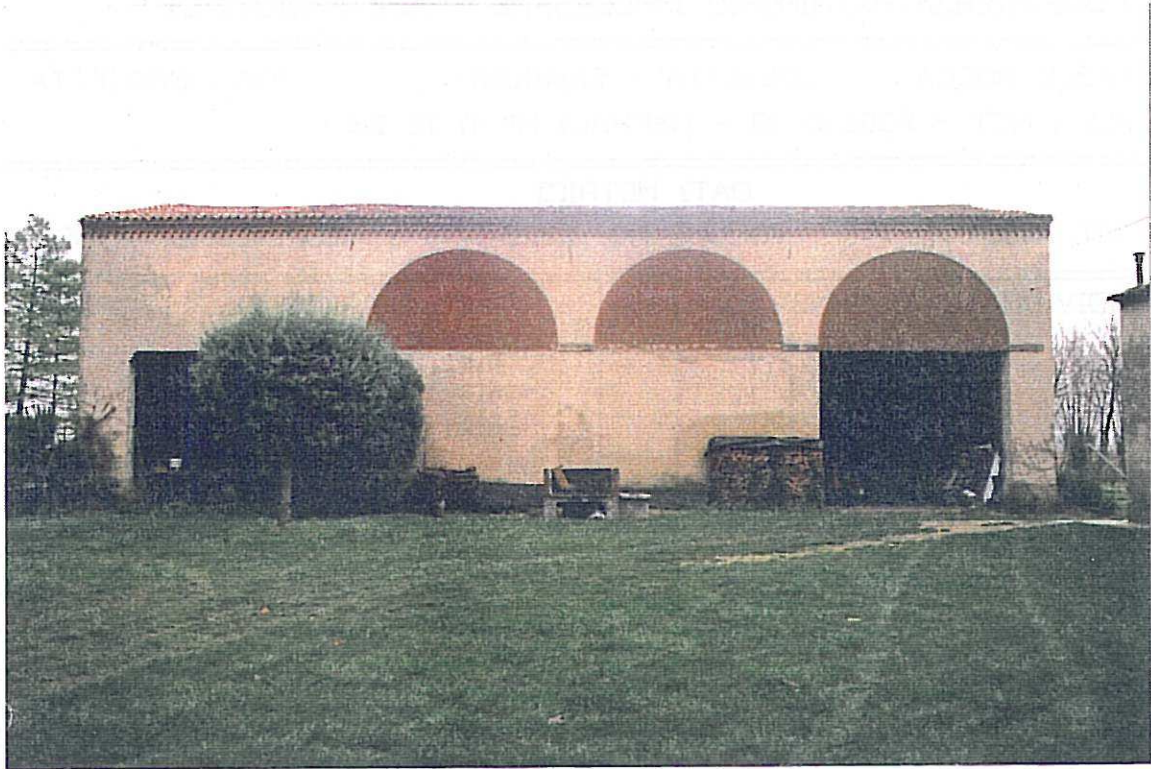
DOCUMENTAZIONE FOTOGRAFICA

L'EDIFICIO NON DI ANTICA ORIGINE PUR AVENDO SUBITO ALCUNE TRASFORMAZIONI
MANTIENE L'IMPOSTAZIONE TIPOLOGICA E FORMALE DELLE ORIGINI

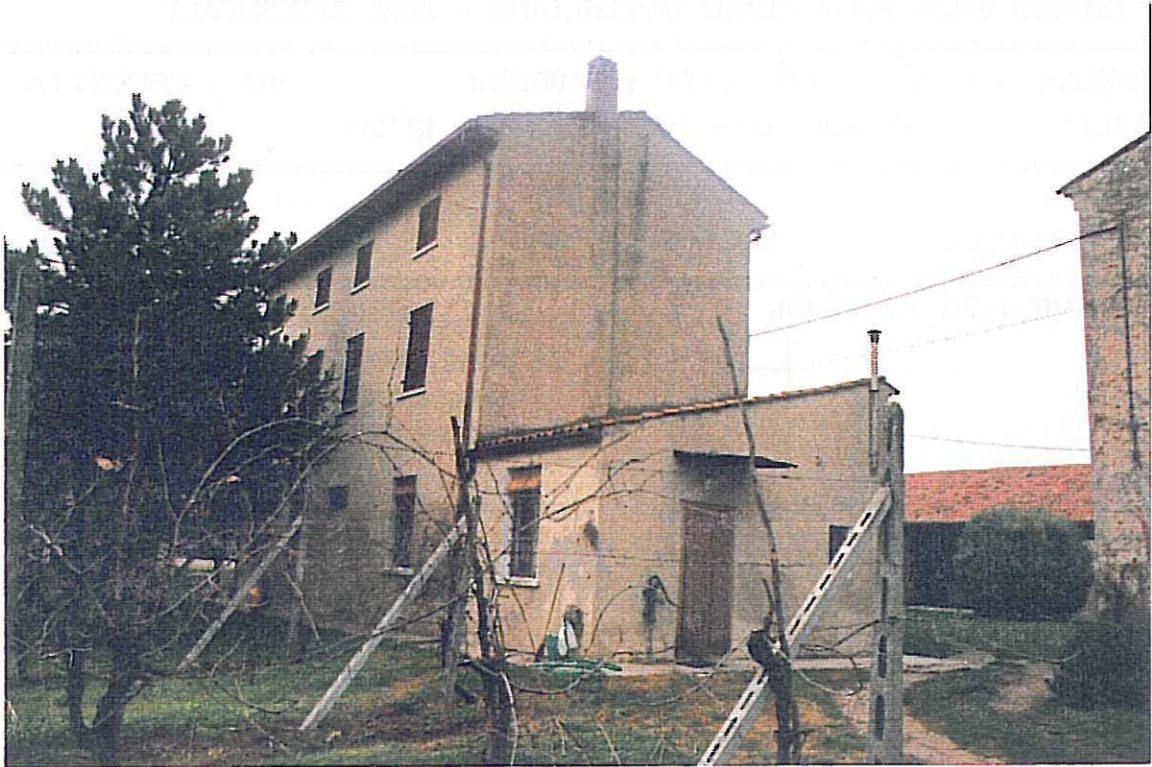
DOCUMENTAZIONE FOTOGRAFICA

L'EDIFICIO NON DI ANTICA ORIGINE AVENDO SUBITO ALCUNE TRASFORMAZIONI
HA PERSO L'IMPOSTAZIONE TIPOLOGICA E FORMALE DELLE ORIGINI

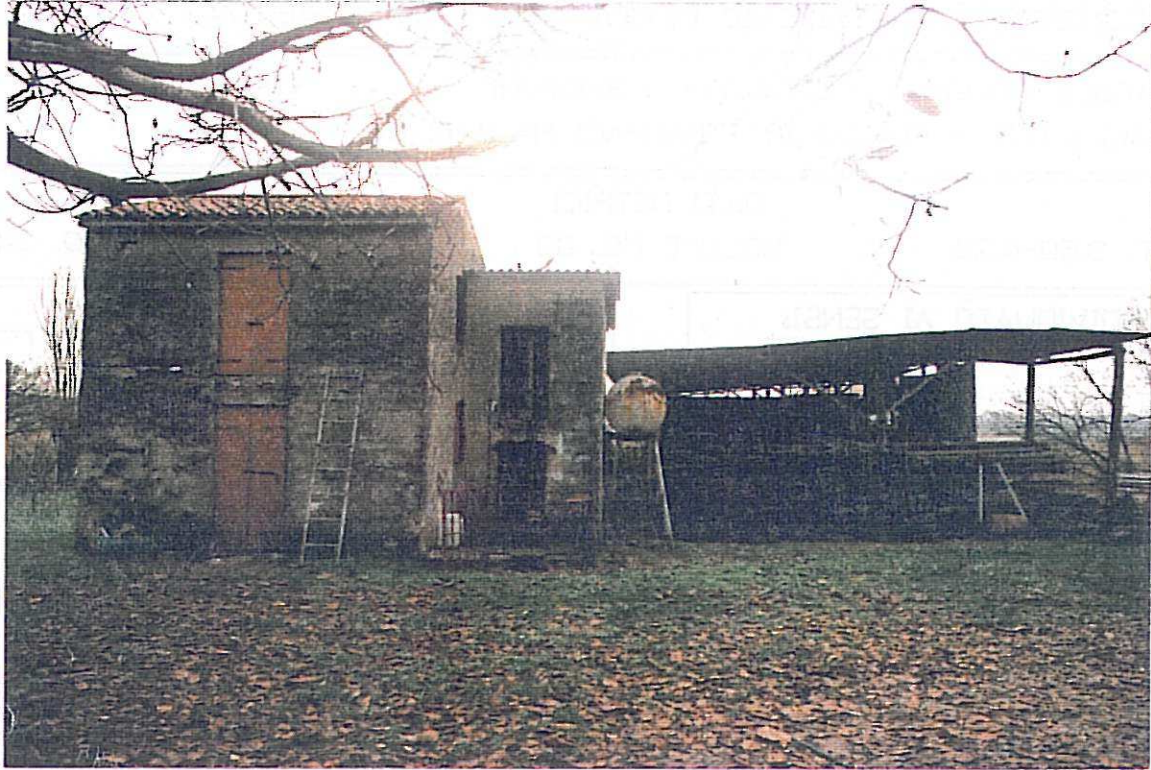
DOCUMENTAZIONE FOTOGRAFICA

L'EDIFICIO NON DI ANTICA ORIGINE E' PRIVO DI VALORI ARCHITETTONICI
MANTIENE L'IMPOSTAZIONE TIPOLOGICA E FORMALE DELLE ORIGINI

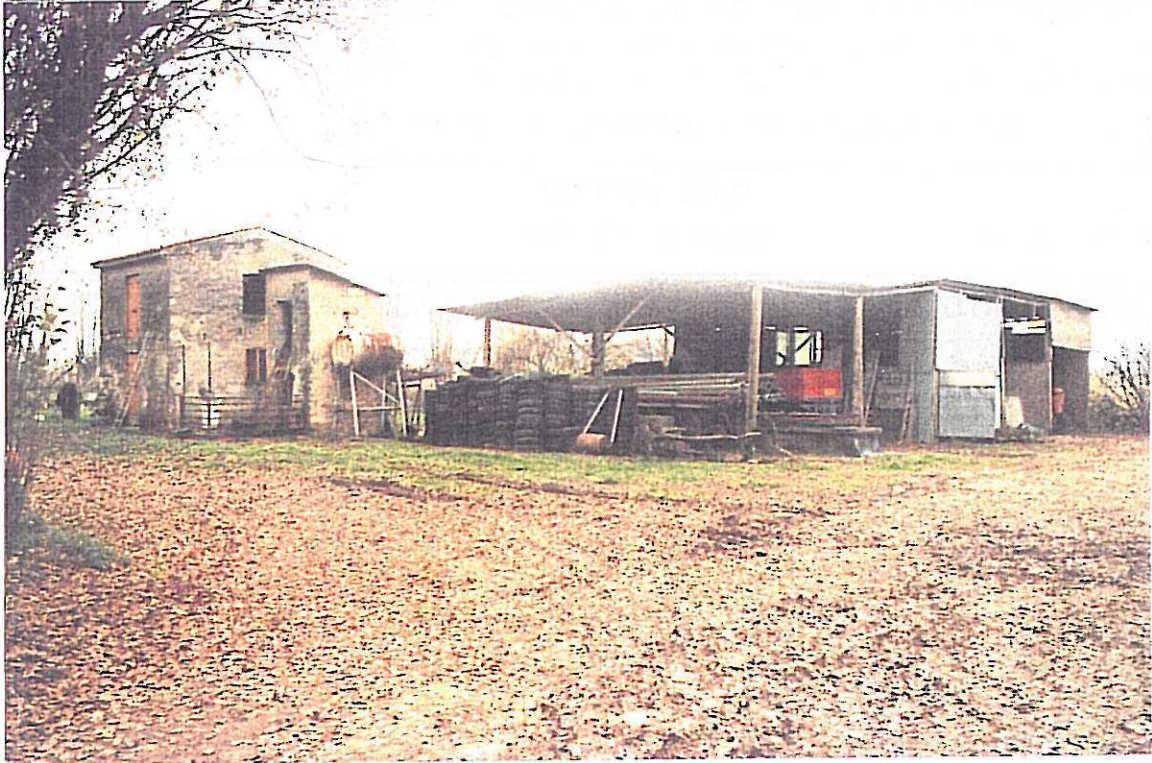
DOCUMENTAZIONE FOTOGRAFICA

L'EDIFICIO COSTITUISCE TETTOIA PRIVA DI SIGNIFICATO ARCHITETTONICO
