PIANO DI ELIMINAZIONE DELLE BARRIERE ARCHITETTONICHE

(P.E.B.A.) del Comune di San Giorgio di Nogaro (ai sensi della L.R. 10/2018)

**SCHEDE EDIFICI PUBBLICI
CRITICITÀ E SOLUZIONI PROGETTUALI**

Villa Dora - Biblioteca comunale

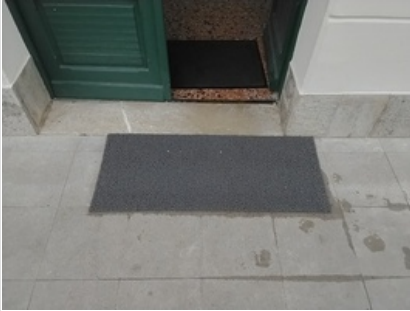
OSTACOLO ORIZZONTALE

Risalto/incasso **Si**

Note relative al rilievo
Zerbino sporgente

Posa di zerbino percorribile in incasso esistente

Rimozione zerbino esistente e posa nuovo zerbino da incasso avente spessore tale da risultare a raso rispetto alla pavimentazione circostante e maglia con dimensione inferiore a 2 cm.

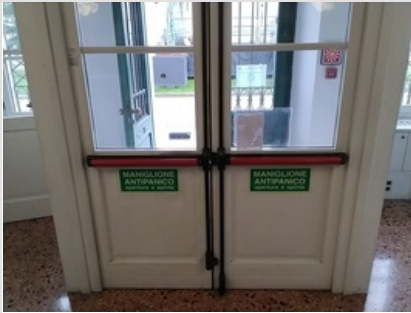
Luce netta	73	Vedi informazioni
Dimensioni	X 150,00 cm	Y 268,00 cm
Materiale	--	
Note relative al rilievo	Luce netta doppia anta pari a 150 cm

PS2593 (modificato)
Sostituzione del filtro all'accesso

Sostituzione delle porta con altra avente caratteristiche coerenti con quanto prescritto dal punto 8.1.1, ovvero con luce netta pari ad almeno 75 cm, anta con larghezza non superiore a 120 cm e apribile con una pressione non superiore a 8 kg. L'altezza della maniglia dovrà essere compresa tra 85 e 95 cm (consigliata 90 cm). Nel presente caso si prevede la sostituzione con serramento avente due ante asimmetriche.

La porta esterna dell'edificio dovrà mantenere entrambe le ante aperte durante l'orario di apertura della biblioteca.

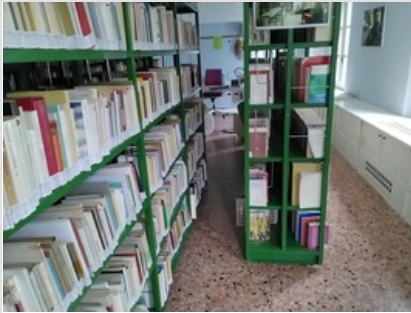
Note relative al rilievo
Scaffalatura mobile su ruote - larghezza di passaggio tra gli scaffali inferiore a 90 cm.

P0143
Spostamento dell'elemento

Ricollocazione dell'elemento in modo che non interferisca con la fruizione degli spazi.

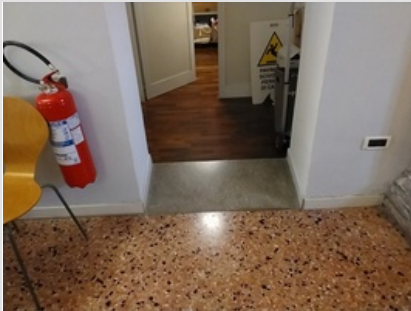
RAMPA BREVE DI RACCORDO

Pendenza longitudinale	17.5	≤ 15%
Dimensioni	X 103,00 cm	Y 47,00 cm
Materiale	--	
Note relative al rilievo	--

In caso di lievi scostamenti dal requisito, valutato che la criticità non impedisce la fruizione e che l'intervento ha costi sproporzionati, si mantiene lo stato di fatto

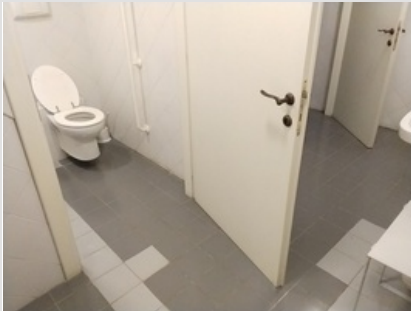
FILTRO ALL'ACCESSO

Pressione per l'apertura **9** ≤ 8 kg

Note relative al rilievo
La porta risulta di difficile apertura perchè fa attrito con il pavimento

Sostituzione della porta con altra avente caratteristiche coerenti con quanto prescritto dal punto 8.1.1, ovvero con luce netta pari ad almeno 75 cm, anta con larghezza non superiore a 120 cm e apribile con una pressione non superiore a 8 kg. L'altezza della maniglia dovrà essere compresa tra 85 e 95 cm (consigliata 90 cm).

Si prevede che la porta venga dotata di serratura con segnalazione chiuso/aperto a due colori su lato esterno avente la possibilità di apertura dall'esterno con chiave quadrangolare.

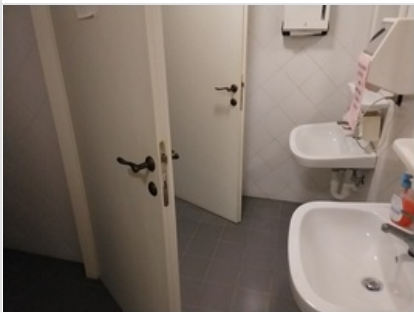
Maniglia - Altezza	105	85<A<95 cm
Dimensioni	X --	Y --
Materiale	--

Note relative al rilievo
Criticità relativa a tutte le porte dei servizi igienici, nonché a quella dell'antibagno.

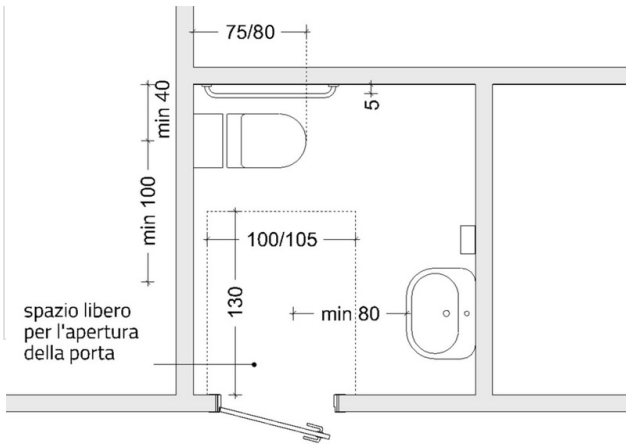
Larghezza	70	≥ 170 cm
Dimensioni	X 70,00 cm	Y 155,00 cm
Materiale	--	
Note relative al rilievo Dimensioni bagno 147 x 181 cm Dimensioni antibagno 151 x 408 cm

<p>PS2794 (modificato) Riorganizzazione del blocco servizi</p> <p>Riorganizzazione dell'intero blocco servizi finalizzato a ricavare un servizio igienico accessibile dotato di idonei spazi per la rotazione completa della persona su sedia a ruote, per l'accostamento agli apparecchi sanitari, nonché per un'agevole apertura della porta di accesso al servizio. Il nuovo servizio igienico accessibile dovrà inoltre avere le superfici del pavimento e delle pareti contrastanti cromaticamente tra loro, nonché con gli apparecchi sanitari e i maniglioni.</p> <p>Nel presente caso si è ipotizzato di posizionare il servizio igienico accessibile sul lato opposto a quello in cui si trova attualmente, di fatto specchiando la configurazione attuale. La nuova posizione consentirà di inglobare una porzione di antibagno nel servizio igienico accessibile, aumentandone significativamente le dimensioni. Nel progetto di riorganizzazione andranno verificati eventuali conflitti nell'apertura delle porte, nonché la coerenza degli spazi di manovra per raggiungere il nuovo accesso al w.c. accessibile, in relazione anche alla presenza dei lavabi nell'anti-w.c.</p>

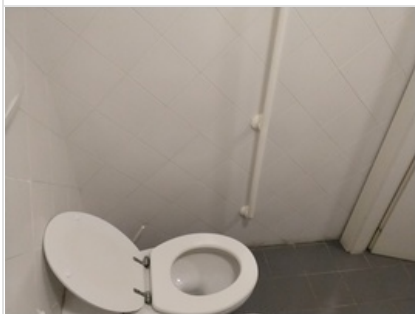
Corrimano/maniglione - Non ergonomico

Corrimano fisso lato parete in posizione verticale.

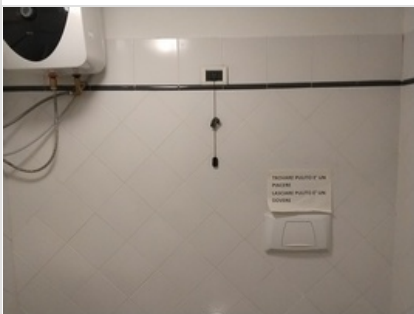
Assenza spazi per avvicinamento ed uso	Si	
Dimensioni	X --	Y --
Materiale	--	
Note relative al rilievo La posizione del tirante risulta inoltre non facilmente raggiungibile. Al momento il tirante si trova a un'altezza di 165 cm.

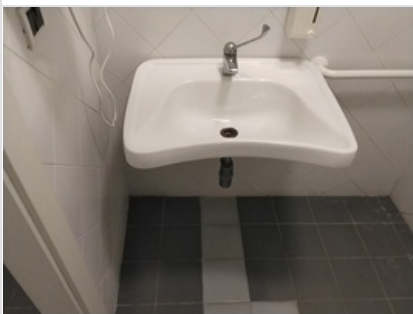
Lavabo-altezza piano	84	80 cm
Dimensioni	X --	Y --
Materiale	--	
Note relative al rilievo	--

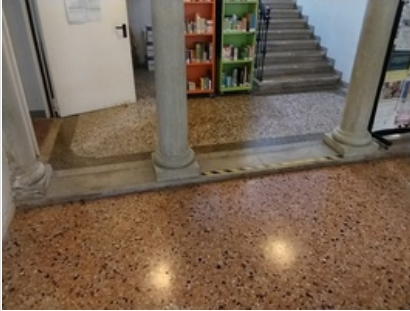
DISLIVELLO

Altezza **7** $\leq 2,5$ cm

Dimensioni **X 150,00 cm** Y --

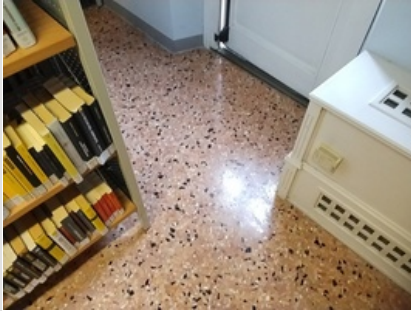
OSTACOLO VERTICALE

Arredi (tavoli, sedie, armadi, fioriere, ecc) **Si**

Dimensioni **X 64,00 cm Y --**

PS2568
Spostamento dell'elemento

Ricollocazione dell'elemento in modo che non interferisca con la fruizione degli spazi.

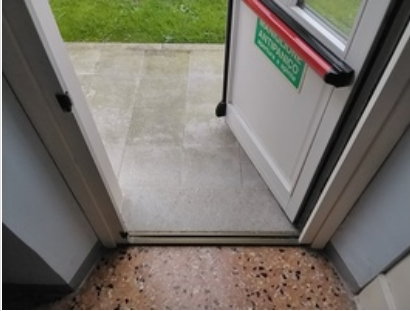
DISLIVELLO

Altezza **3** $\leq 2,5$ cm

Dimensioni **X 99,00 cm** **Y 254,00 cm**

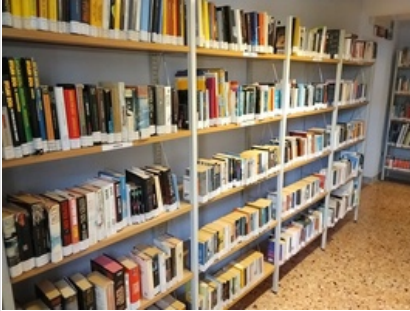
ARREDO

Vano esposizione - Altezza bacheca, espositore, tavolo, ecc. **181** $70 \leq A \leq 140$ cm

PS2645

Risoluzione criticità non vantaggiosa in relazione al dispendio economico

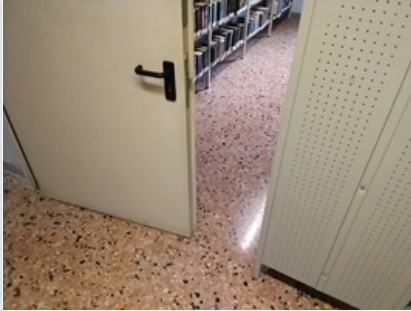
OSTACOLO VERTICALE

Arredi (tavoli, sedie, armadi, fioriere, ecc) **Si**

Dimensioni **X 42,00 cm Y --**

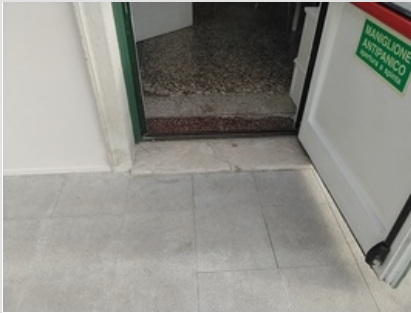
Altezza **2.5** $\leq 2,5$ cm

Dimensioni **X 110,00 cm** **Y 238,00 cm**

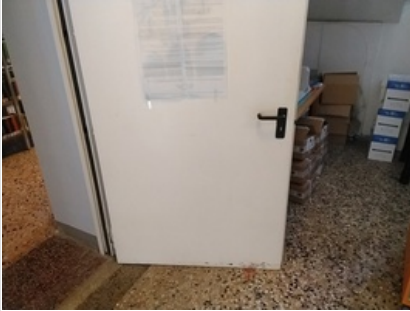
FILTRO ALL'ACCESSO

Maniglia - Altezza **105** **85<A<95 cm**

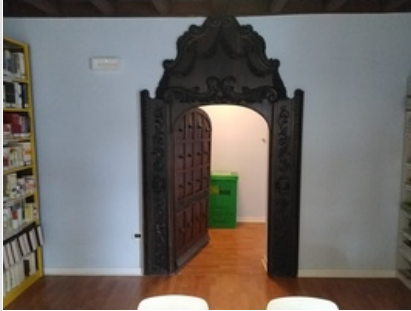
OSTACOLO VERTICALE

Altro	Si
Dimensioni	X -- Y 194,00 cm
Materiale	--
Note relative al rilievo	Altezza porta pari a 194 cm

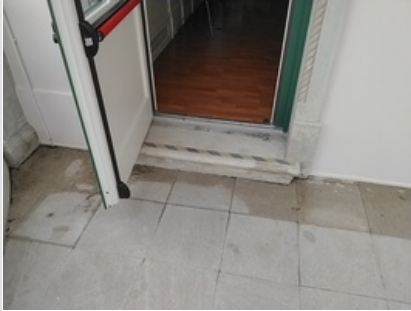
DISLIVELLO

Altezza **15** $\leq 2,5$ cm

Dimensioni **X 118,00 cm** Y --

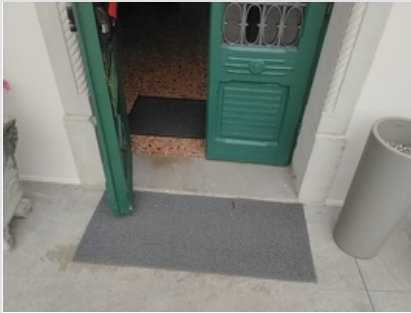
Altezza **4** $\leq 2,5$ cm

Dimensioni **X 117,00 cm** Y --

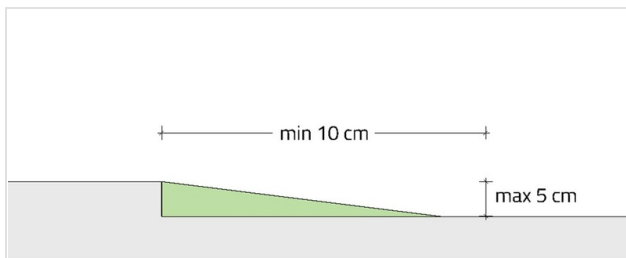
PS2260

ottimizzare la pendenza del raccordo
in base allo spazio disponibile

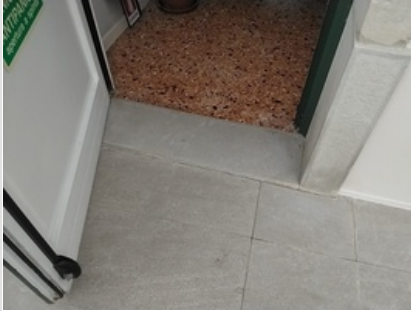
DISLIVELLO

Altezza **3** $\leq 2,5$ cm

Dimensioni **X 120,00 cm** **Y --**

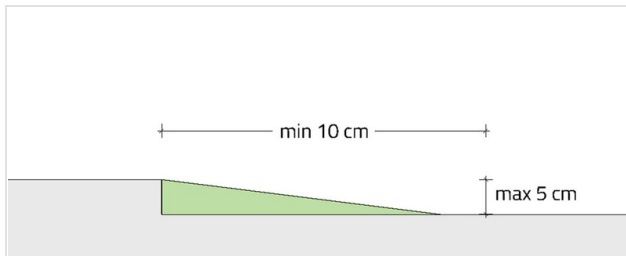
PS2260

ottimizzare la pendenza del raccordo
in base allo spazio disponibile

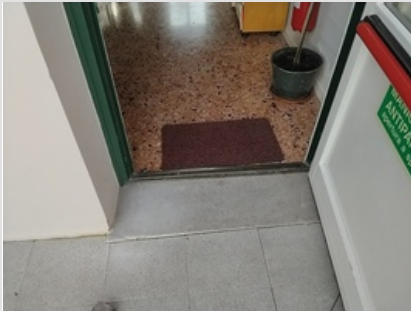
DISLIVELLO

Altezza **3** $\leq 2,5$ cm

Dimensioni **X 113,00 cm** **Y 260,00 cm**

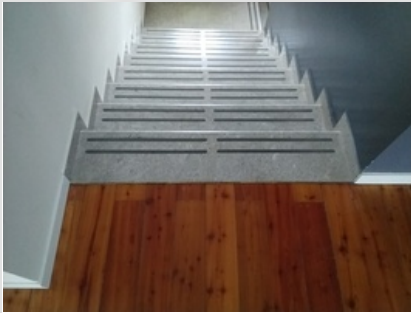
Assenza	Si
Dimensioni	X 135,00 cm Y --
Materiale	--
Note relative al rilievo	--

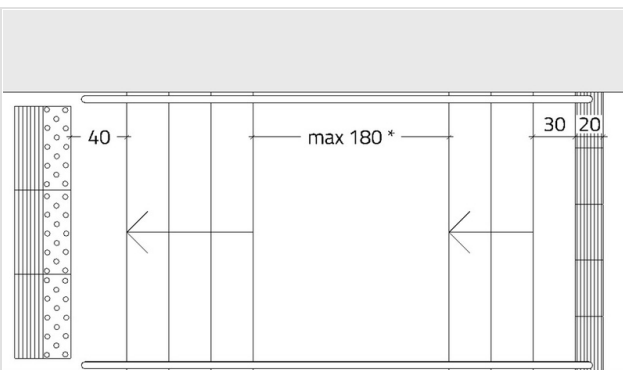
PS2302
 Posa di segnaletica tattilo plantare

* in caso di pianerottolo con lunghezza maggiore di 180 cm inserire i codici tattilo plantari anche sul pianerottolo

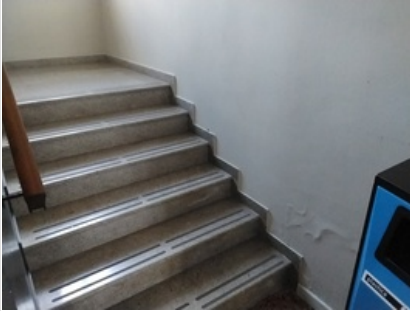
CORRIMANO

Assenza	Si	
Dimensioni	X 1180,00 cm	Y --
Materiale	--

Note relative al rilievo
Corrimano assente su lato muro destro Misura complessiva dei corrimano per ambo i lati pari a 11,80 m

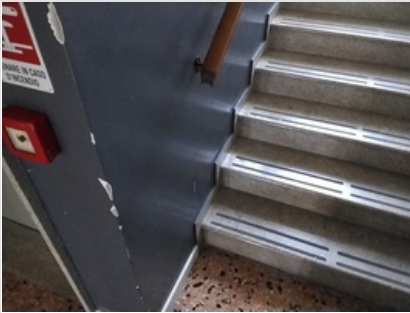
CORRIMANO

Prolungamento **0** ≥ 30 cm

Dimensioni **X 735,00 cm Y --**

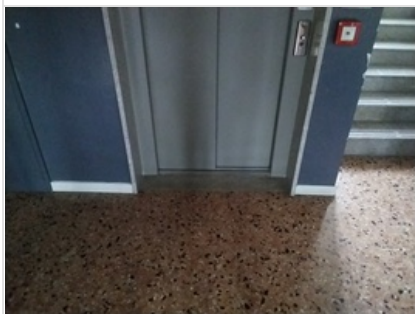
SEGNALETICA TATTILO PLANTARE

Assenza	Si
Dimensioni	X 90,00 cm Y --
Materiale	--
Note relative al rilievo Larghezza porta 90 cm

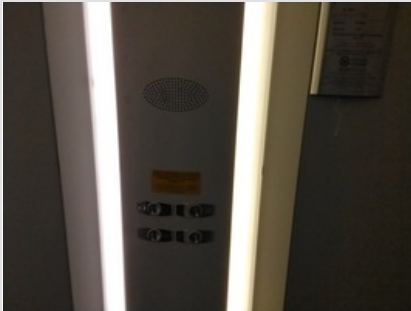
TERMINALE IMPIANTO

Assenza avvisatore acustico/videocamera di emergenza/guida vocale/sistema di allarme	Si	
Dimensioni	X--	Y--
Materiale	--	
Note relative al rilievo Assenza avvisatore acustico di arrivo al piano

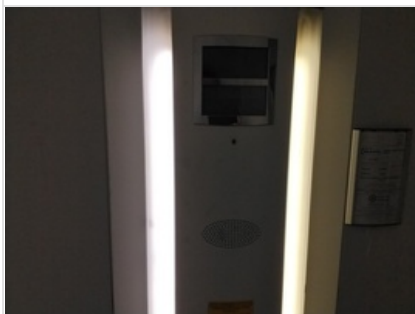
TERMINALE IMPIANTO

Assenza avvisatore acustico/videocamera di emergenza/guida vocale/sistema di allarme

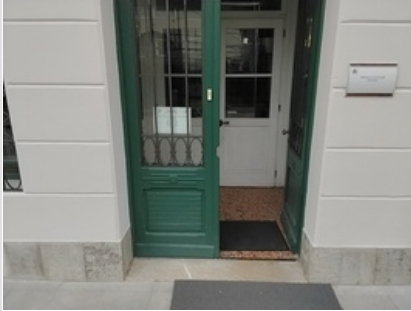
FILTRO ALL'ACCESSO

Luce netta	68	Vedi informazioni
Dimensioni	X 141,00 cm	Y 238,00 cm
Materiale	--	
Note relative al rilievo Luce netta doppia anta pari a 141 cm

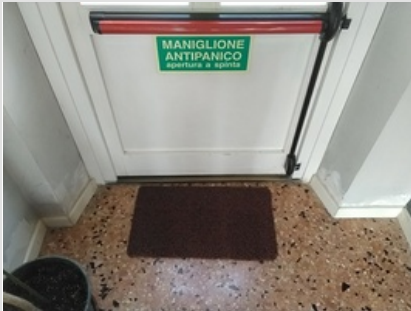
OSTACOLO ORIZZONTALE

Risalto/incasso	Si
Dimensioni	X -- Y --
Materiale	--
Note relative al rilievo	Zerbino non incassato

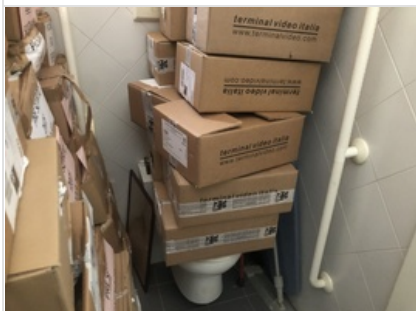
Corrimano/maniglione - Non ergonomico

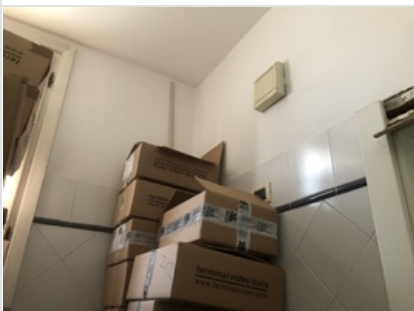
Altezza pulsante di comando e campanello	165	40<A<140 cm
Dimensioni	X --	Y --
Materiale	--	
Note relative al rilievo Servizio attualmente inutilizzabile, adibito a magazzino

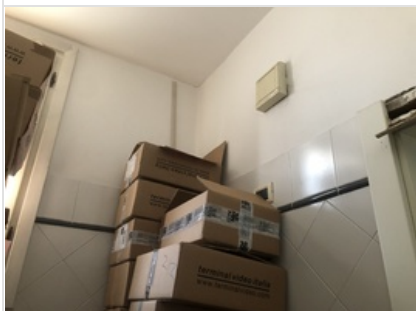
Assenza avvisatore acustico/videocamera di emergenza/guida vocale/sistema di allarme	Si
Dimensioni	X-- Y--
Materiale	--
Note relative al rilievo Assenza luce d'emergenza. Servizio attualmente inutilizzabile, adibito a magazzino

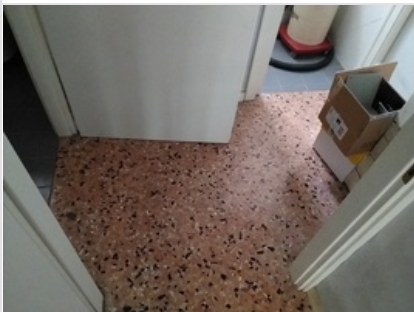
Spazio di manovra - Profondità	122	cm
Dimensioni	X 122,00 cm	Y 206,00 cm
Materiale	--

Note relative al rilievo
Spazio antistante alla porta del w.c. accessibile non adeguato. Servizio igienico non utilizzabile in quanto utilizzato come deposito.

Si prevede l'eliminazione del w.c. non accessibile mediante la demolizione della parete divisoria e l'accorpamento all'antibagno, finalizzata a creare uno spazio di manovra utile per l'apertura della porta del servizio igienico accessibile da parte di una persona su sedia a ruote. La posizione della porta di accesso al servizio igienico accessibile dovrà essere modificata in modo da ottenere una spalletta laterale larga almeno 45 cm.

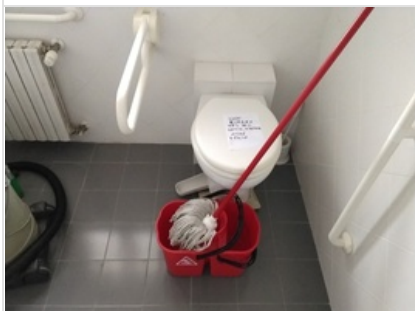
WC/bidet-distanza bordo anteriore da parete posteriore	70	$75 \leq A \leq 80$ cm
Dimensioni	X 70,00 cm	Y --
Materiale	--	
Note relative al rilievo	--

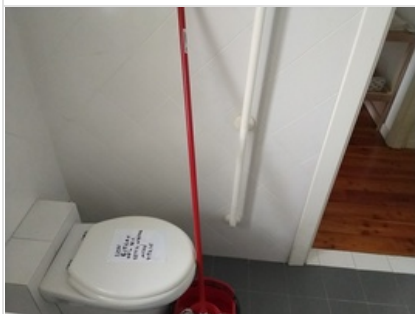
Corrimano/maniglione - Non ergonomico

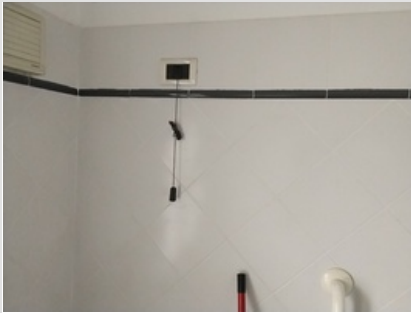
Altezza pulsante di comando e campanello	168	40<A<140 cm
Dimensioni	X --	Y --
Materiale	--	
Note relative al rilievo	--

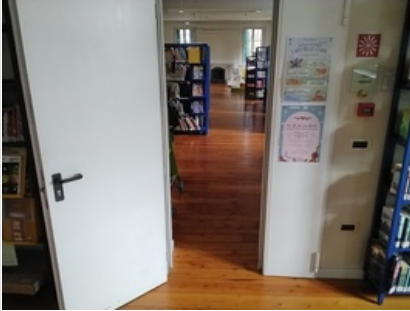
FILTRO ALL'ACCESSO

Luce netta	72	Vedi informazioni
Dimensioni	X 120,00 cm	Y 213,00 cm
Materiale	--	
Note relative al rilievo	--

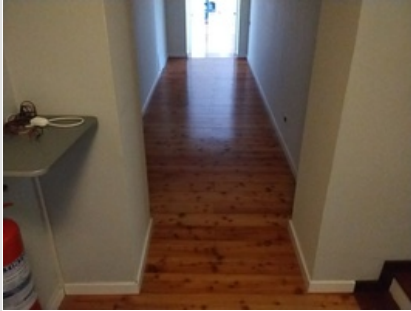
PERCORSO VERTICALE - RAMPA

Pendenza longitudinale	10	≤ 8% - ammessa fino a ≤12% in caso di adeguamento
Dimensioni	X 162,00 cm	Y 540,00 cm
Materiale	--	
Note relative al rilievo	--

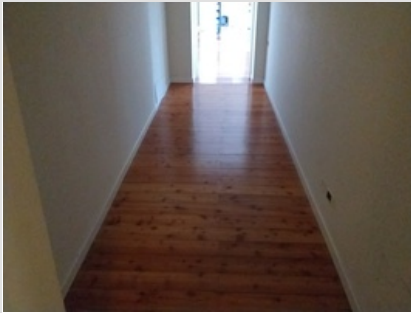
Non presente su entrambi i lati	Si
Dimensioni	X 540,00 cm Y --
Materiale	--
Note relative al rilievo	--

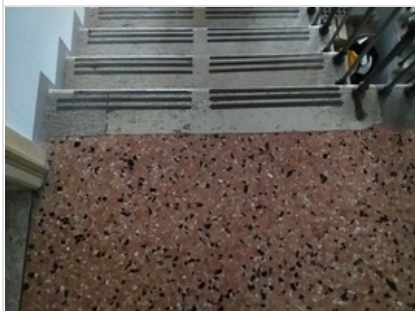
SEGNALETICA TATTOLO PLANTARE

Assenza	Si
Dimensioni	X 138,00 cm Y --
Materiale	--
Note relative al rilievo	--

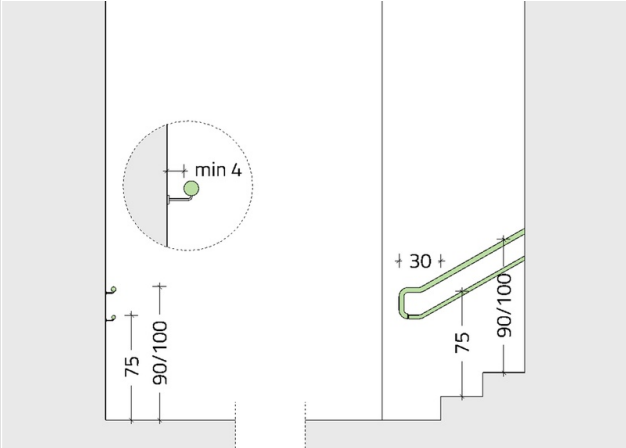
<p>EDIFICIO PERCORSO VERTICALE - SCALA CORRIMANO</p>	
 	<p>Non presente su entrambi i lati Si</p>
	<p>Dimensioni X 620,00 cm Y --</p>
	<p>Materiale --</p>
	<p>Note relative al rilievo Corrimano assente lato muro</p>

<p>PS2591 Posa di corrimano</p> <p>Installazione di corrimano, ad altezza compresa tra 90 e 100 cm, posto sul lato della rampa attualmente sprovvisto, mediante ancoraggio a muro adiacente alla scala, o su parapetto esistente o nuovo. Il corrimano dovrà essere prolungato di 30 cm oltre il primo e l'ultimo gradino in corrispondenza delle interruzioni della scala in conformità con quanto disposto al punto 8.1.10 del D.M. 236/1989.</p>
	<p>STIMA DEL COSTO Posa nuovo corrimano in legno</p> <p style="text-align: right;">545 €</p>

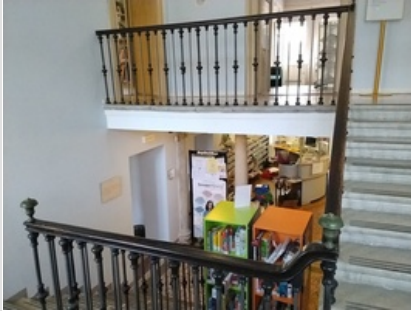
PARAPETTO

Altezza	94	≥ 100 cm
Dimensioni	X 985,00 cm	Y --
Materiale	--	
Note relative al rilievo	--

min 100 cm

Parapetto non attraversabile da una sfera con diametro pari a 10 cm

PS2910
Adeguamento altezza parapetto

Adeguamento dell'altezza del parapetto esistente mediante l'installazione di un elemento integrativo fino al raggiungimento di un'altezza pari ad almeno 100 cm. Il nuovo elemento, così come il parapetto esistente, dovrà essere inattraversabile da una sfera con diametro pari a 10 cm, come previsto al punto 8.1.10 del D.M. 236/1989.

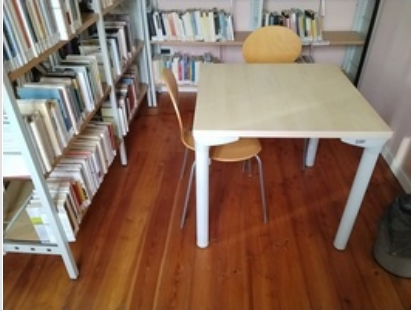
Arredi (tavoli, sedie, armadi, fioriere, ecc)	Si
Dimensioni	X 55,00 cm Y --
Materiale	--
Note relative al rilievo	Presenza di arredo che restringono l'area antistante agli scaffali e non ne consentono la fruizione in autonomia da parte di una persona su sedia a ruote.

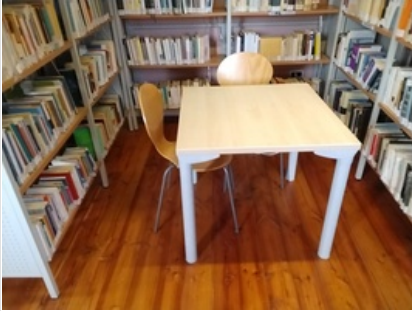
Arredi (tavoli, sedie, armadi,
fioriere, ecc) **Si**

Dimensioni **X 55,00 cm Y --**

Note relative al rilievo
Presenza di arredo che restringono l'area antistante agli scaffali e non ne consentono la fruizione in autonomia da parte di una persona su sedia a ruote.

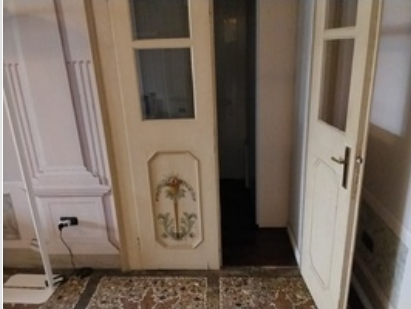
Luce netta **58** [Vedi informazioni](#)

Porta di accesso al blocco servizi dotata di doppia anta con larghezza complessiva pari a 125 cm. Altezza foro 230 cm. Servizi igienici al momento utilizzati come deposito materiali.

<p>PS2871 Richiesta agli addetti al servizio</p> <p>Richiesta agli addetti che gestiscono il servizio all'interno dell'edificio di mantenere entrambe le ante della porta aperte durante gli orari di apertura.</p>
	<p>STIMA DEL COSTO 0 €</p>

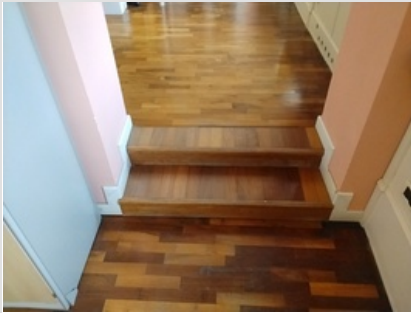
Dislivello raccordato solo da gradini	Si	
Dimensioni	X 28,00 cm	Y 113,00 cm
Materiale	--	
Note relative al rilievo	Dislivello 28 cm

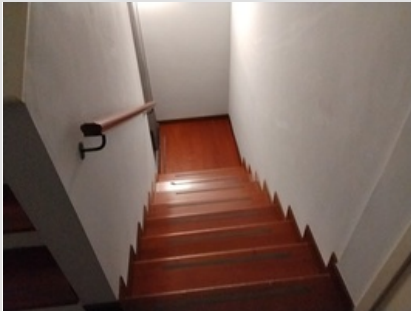
Non presente su entrambi i lati	Sì	
Dimensioni	X 2090,00 cm	Y --
Materiale	--	
Note relative al rilievo	Scala di servizio

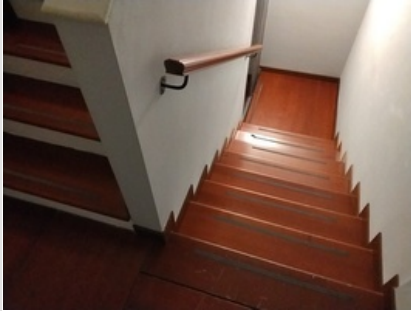
Prolungamento 0 ≥ 30 cm

Dimensioni X 1100,00 cm Y --

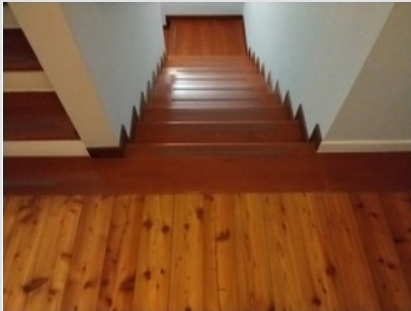
Assenza	Si
Dimensioni	X 100,00 cm Y --
Materiale	--
Note relative al rilievo	--

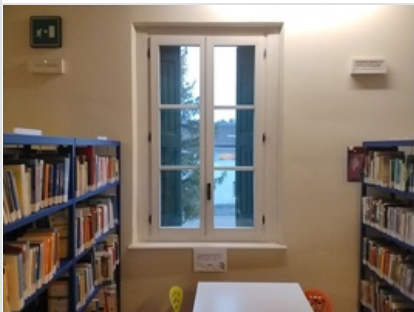
Altezza maniglie/dispositivo di comando	144	cm
Dimensioni	X 117,00 cm	Y 191,00 cm
Materiale	--	
Note relative al rilievo	Criticità relativa a 13 serramenti.

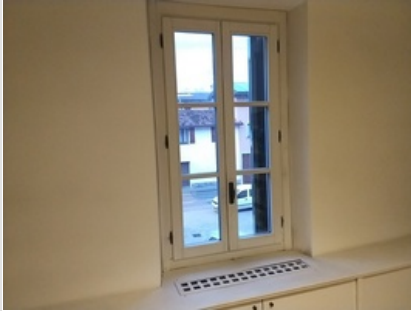
INFISSO ESTERNO (FINESTRA)

Altezza maniglie/dispositivo di comando	135	cm
Dimensioni	X 86,00 cm	Y 170,00 cm
Materiale	--	
Note relative al rilievo	15 serramenti

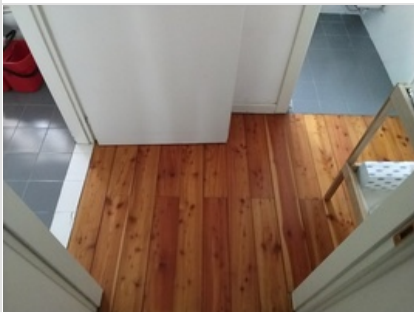
Spazio di manovra - Profondità	122	cm
Dimensioni	X 122,00 cm	Y 213,00 cm
Materiale	--	
Note relative al rilievo Spazio antistante alla porta del w.c. accessibile non adeguato.

Si prevede l'eliminazione del w.c. non accessibile mediante la demolizione della parete divisoria e l'accorpamento all'antibagno, finalizzata a creare uno spazio di manovra utile per l'apertura della porta del servizio igienico accessibile da parte di una persona su sedia a ruote. La posizione della porta di accesso al servizio igienico accessibile dovrà essere modificata in modo da ottenere una spalletta laterale larga almeno 45 cm.

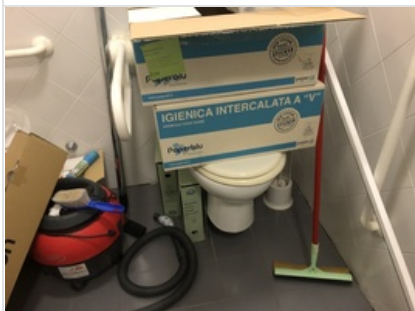
Corrimano/maniglione - Non ergonomico	Si	
Dimensioni	X --	Y --
Materiale	--	
Note relative al rilievo Corrimano fisso lato parete in posizione verticale. Servizio igienico utilizzato come magazzino.

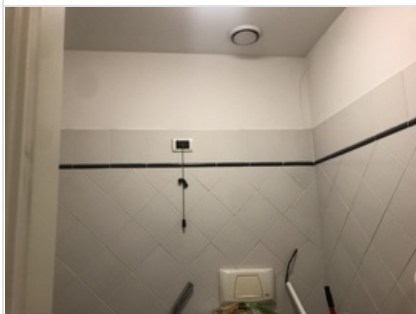
Assenza spazi per avvicinamento ed uso	Si
Dimensioni	X -- Y --
Materiale	--
Note relative al rilievo La posizione del tirante risulta inoltre non facilmente raggiungibile. Al momento il tirante si trova a un'altezza di 165 cm.

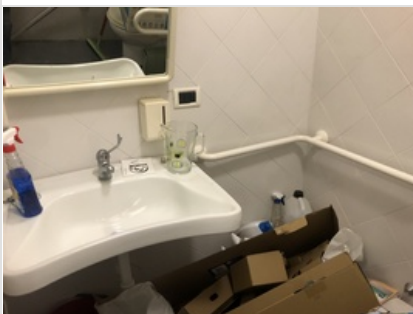
Lavabo-altezza piano	84	80 cm
Dimensioni	X--	Y--
Materiale	--	
Note relative al rilievo	--

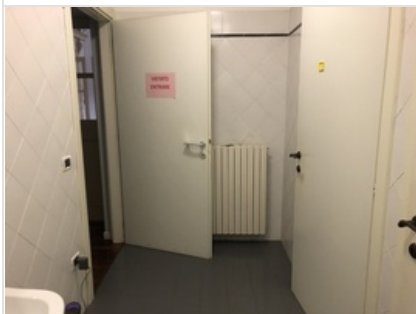
Maniglia - Altezza **105** **85<A<95 cm**

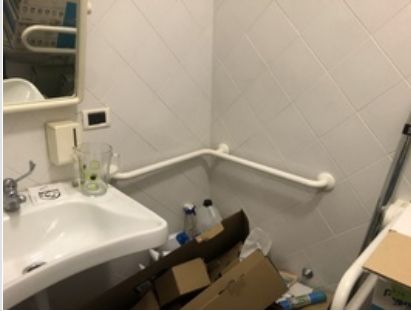
Corrimano/maniglione - Assenza contrasto cromatico	Si
Dimensioni	X -- Y --
Materiale	--
Note relative al rilievo Assenza di contrasto cromatico tra pareti, maniglioni e sanitari.

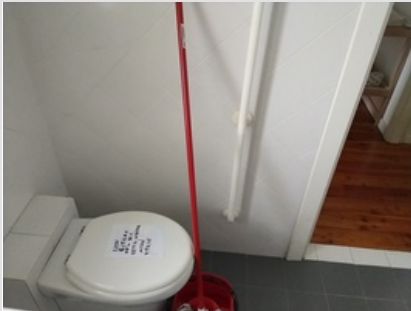
Corrimano/maniglione - Assenza contrasto cromatico	Si	
Dimensioni	X --	Y --
Materiale	--	
Note relative al rilievo Assenza di contrasto cromatico tra pareti, maniglioni e sanitari.

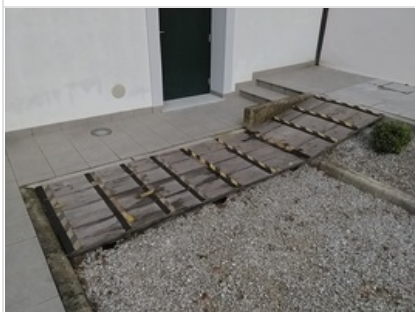
Pendenza longitudinale	18	≤ 8% - ammessa fino a ≤12% in caso di adeguamento
Dimensioni	X 97,00 cm	Y --
Materiale	--	
Note relative al rilievo Dislivello da superare pari a 28 cm. Trattasi di rampa provvisoria in legno.

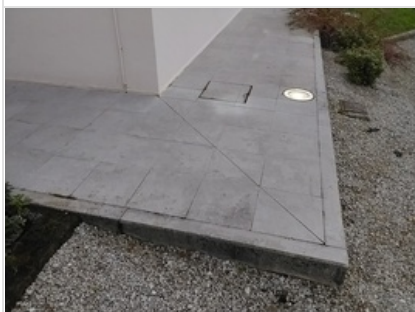
Pendenza trasversale	3	≤ 1%
Dimensioni	X 150,00 cm	Y 410,00 cm
Materiale	--	
Note relative al rilievo	--

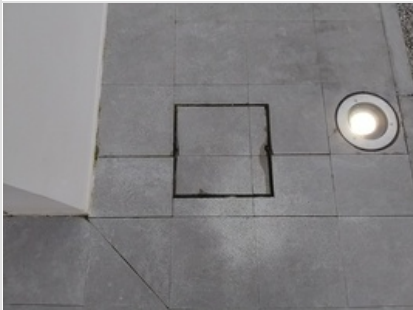
Sconnessioni	Si	
Dimensioni	X 43,00 cm	Y 43,00 cm
Materiale	--	
Note relative al rilievo	Chiusino incassato

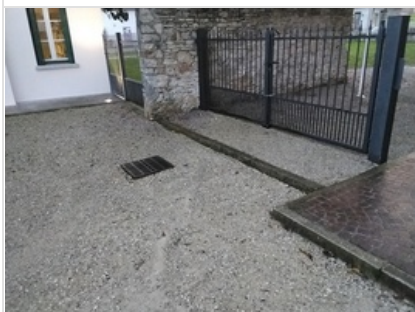
Sconnessioni	Si
Dimensioni	X 650,00 cm Y --
Materiale	--
