**PIANO DI ELIMINAZIONE DELLE BARRIERE ARCHITETTONICHE**

**(P.E.B.A.) del Comune di San Giorgio di Nogaro** (ai sensi della L.R. 10/2018)

**SCHEDE EDIFICI PUBBLICI  
CRITICITÀ E SOLUZIONI PROGETTUALI**

Palazzetto dello Sport

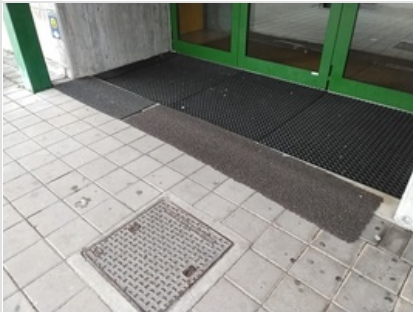
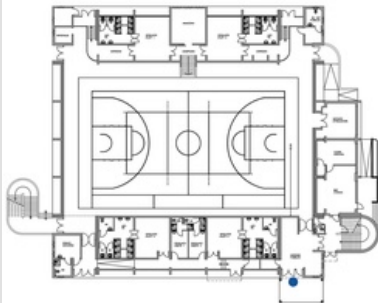
OSTACOLO ORIZZONTALE

Risalto/incasso	Si	
Dimensioni	X 320,00 cm	Y 120,00 cm
Materiale	--

Note relative al rilievo  
**Presenza zerbino sporgente non ancorato al suolo e zerbino incassato con larghezza maglia pari a 3 cm**

**P0121 (modificato)**  
**Posa di zerbino percorribile in incasso esistente**

Rimozione zerbino esistente e posa nuovo zerbino da incasso avente spessore tale da risultare a raso rispetto alla pavimentazione circostante e maglia con dimensione inferiore a 2 cm. Nel caso in esame si dovrà inoltre provvedere a rimuovere anche lo zerbino sporgente non ancorato alla pavimentazione.

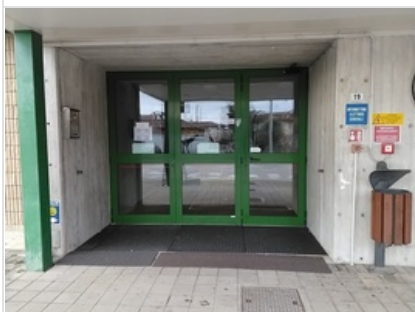
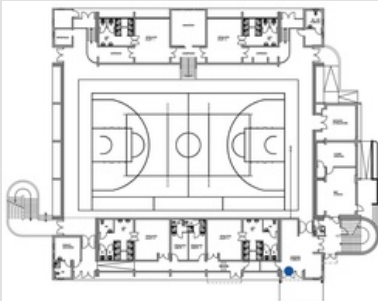
FILTRO ALL'ACCESSO

Maniglia - Altezza **107** **85<A<95**  
 cm

Note relative al rilievo  
**Foro architettonico dimensioni 320x250 cm**

**PS2278**  
**Sostituzione porta**

Sostituzione delle porta con altra avente caratteristiche coerenti con quanto prescritto dal punto 8.1.1, ovvero con luce netta pari ad almeno 75 cm, anta con larghezza non superiore a 120 cm e apribile con una pressione non superiore a 8 kg. L'altezza della maniglia dovrà essere compresa tra 85 e 95 cm (consigliata 90 cm).

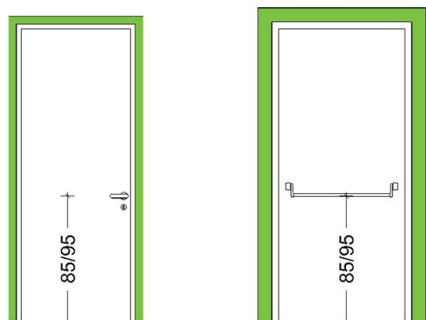
altezza consigliata: 90 cm

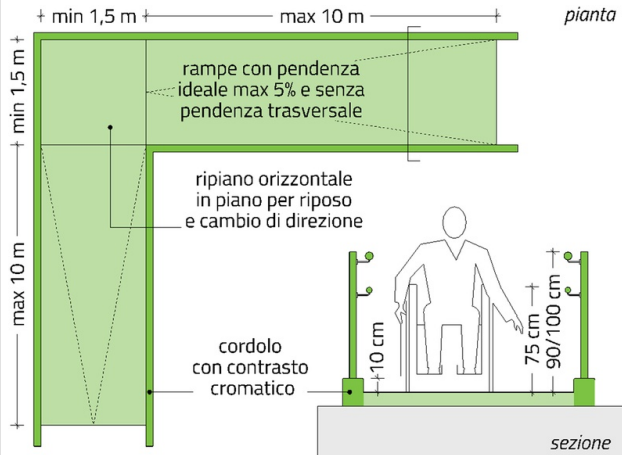
**PS2686 (modificato)**  
**Demolizione e ricostruzione**

Pendenza trasversale	2	≤ 1%
Dimensioni	X 160,00 cm	Y 225,00 cm
Materiale	--

Note relative al rilievo  
 La pendenza longitudinale sul primo tratto di rampa si estende anche sull'area per il cambio di direzione.

Eliminazione della pendenza trasversale sul pianerottolo della rampa mediante la completa demolizione e ricostruzione di quest'ultimo e di una delle due rampe per la correzione della pendenza. La nuova rampa avrà una pendenza longitudinale non superiore all'8%, sarà priva di pendenza trasversale, dotata di cordolo laterale contrastante cromaticamente con la pavimentazione della rampa, di parapetto e corrimani posti all'altezza di 90/100 cm e 75 cm su entrambi i lati. È consigliabile realizzare la nuova rampa con larghezza pari ad almeno 150 cm (min. 90 cm). Il nuovo pianerottolo, utile al cambio di direzione, dovrà avere una pendenza non superiore all'1%.

Nel caso in esame, dovendo sostituire la pavimentazione, si provvederà a ricostruire il massetto per la posa delle nuove piastrelle in modo da adeguare le pendenze come descritto in precedenza.

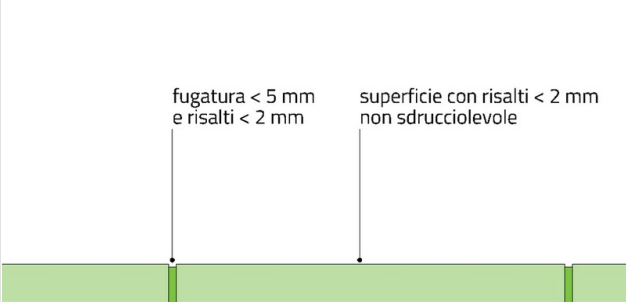
**PS2547**  
**Demolizione della pavimentazione esistente e ricostruzione**

Sdrucchiolevole	Si	
Dimensioni	X--	Y--
Materiale	--	
Note relative al rilievo	--

fugatura < 5 mm e risalti < 2 mm

superficie con risalti < 2 mm non sdrucchiolevole

Demolizione della pavimentazione esistente e successiva ricostruzione con materiale antisdrucchiolevole, avente coefficiente di attrito, misurato con metodo della B.C.R.A. - Rep. C.E.C.6/81, superiori a 0.40 per elemento scivolante cuoio su pavimentazione asciutta e per elemento scivolante gomma dura standard su pavimentazione bagnata, come previsto al punto 8.2.2. del D.M. 236/1989. Gli elementi costituenti la pavimentazione dovranno presentare giunture inferiori a 5 mm ed eventuali risalti non superiori a 2 mm.

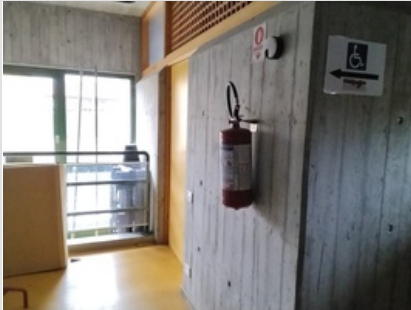
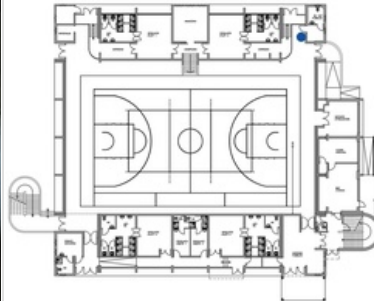
OSTACOLO VERTICALE

Estintore	Si	
Dimensioni	X--	Y--
Materiale	--	
Note relative al rilievo	Altezza da terra 110 cm Sporgenza da muro 15 cm

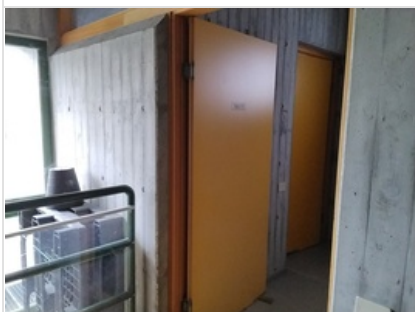
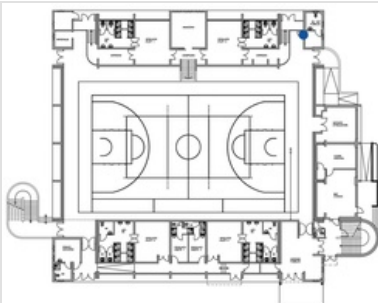
FILTRO ALL'ACCESSO

Presenza chiudiporta	Si	
Dimensioni	X 100,00 cm	Y 200,00 cm
Materiale	--	
Note relative al rilievo	Porta con apertura tipo "a vento" senza maniglia

**PS2687 (modificato)**  
**Sostituzione porta**

Sostituzione delle porta con altra, di tipo a battente, avente caratteristiche coerenti con quanto prescritto dal punto 8.1.1, ovvero con luce netta pari ad almeno 75 cm, anta con larghezza non superiore a 120 cm e apribile con una pressione non superiore a 8 kg. L'altezza della maniglia dovrà essere compresa tra 85 e 95 cm (consigliata 90 cm).

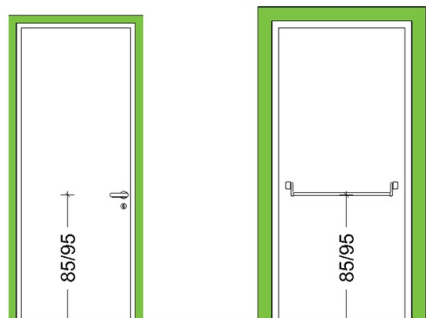
altezza consigliata: 90 cm

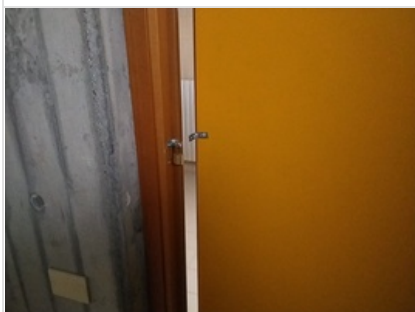
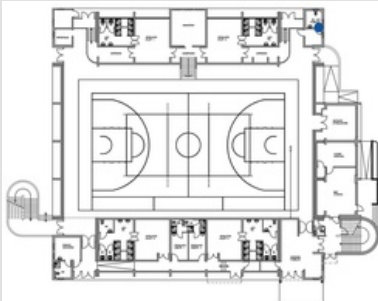
Presenza chiudiporta	Si	
Dimensioni	X 100,00 cm	Y 200,00 cm
Materiale	--

Note relative al rilievo  
 Porta tipo "a vento" senza maniglia né sistema chiusura dall'interno. Presenta un lucchetto per chiusura dall'esterno.

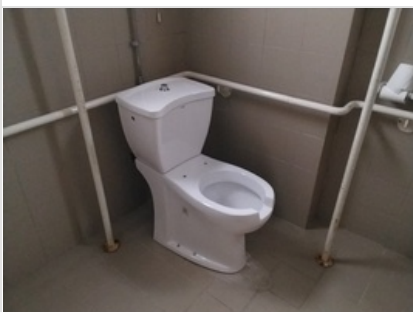
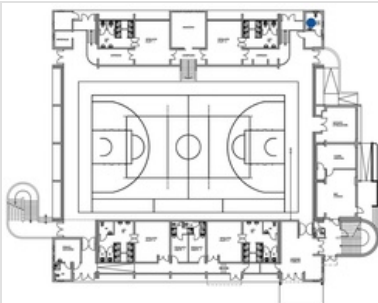
WC/bidet-distanza bordo anteriore da parete posteriore 90  $75 \leq A \leq 80 \text{ cm}$

**Ridossamento del WC alla parete retrostante**

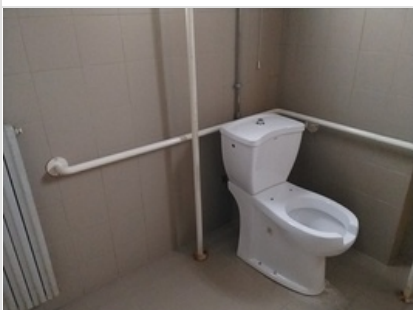
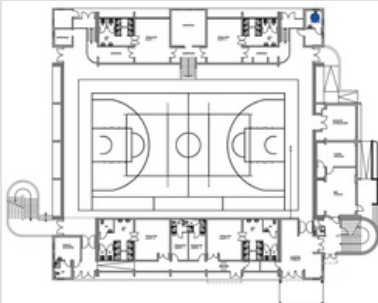
Corrimano/maniglione - Non ergonomico **Si**

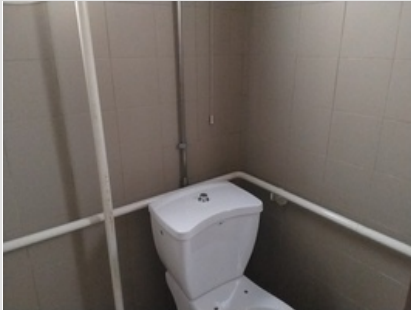
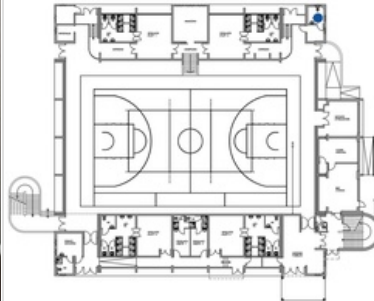
TERMINALE IMPIANTO

Assenza spazi per avvicinamento ed uso

PS2553

Spostamento del campanello di emergenza

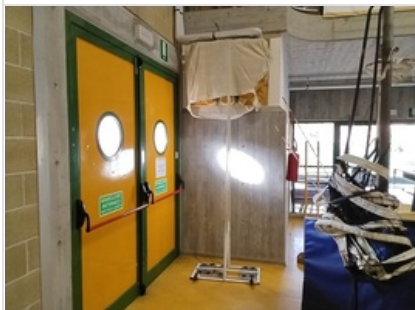
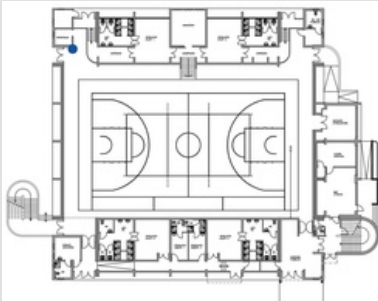
OSTACOLO VERTICALE

Arredi (tavoli, sedie, armadi, fioriere, ecc)

P0143 (modificato)

Interlocuzione con soggetto terzo interessato per la risoluzione della criticità

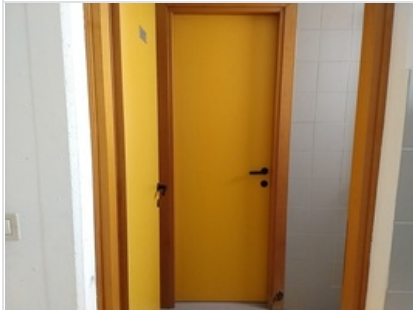
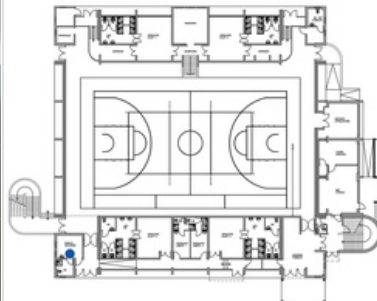
Maniglia - Altezza **105** 85<A<95  
cm

P0114 (modificato)

Sostituzione del filtro all'accesso

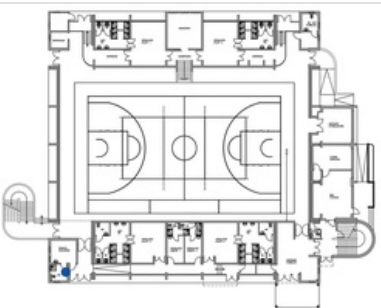
Assenza	Si	
Dimensioni	X --	Y --
Materiale	--

Note relative al rilievo  
 Nella pianta non è stato riportato l'antibagno  
 Antibagno 233x117 cm Bagno 219x117 cm

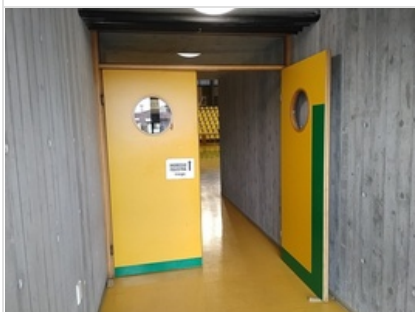
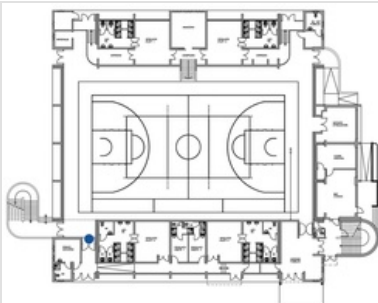
Presenza chiudiporta	Si	
Dimensioni	X 200,00 cm	Y 250,00 cm
Materiale	--	
Note relative al rilievo	Porta di tipo "a vento"

**PS2687**  
**Sostituzione porta**

Sostituzione delle porta con altra, di tipo a battente, avente caratteristiche coerenti con quanto prescritto dal punto 8.1.1, ovvero con luce netta pari ad almeno 75 cm, anta con larghezza non superiore a 120 cm e apribile con una pressione non superiore a 8 kg. L'altezza della maniglia dovrà essere compresa tra 85 e 95 cm (consigliata 90 cm).

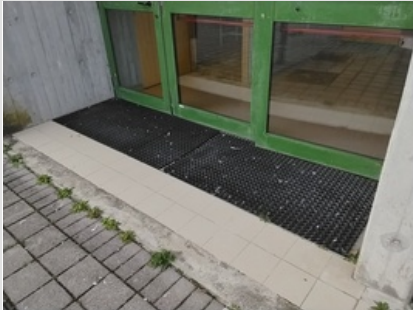
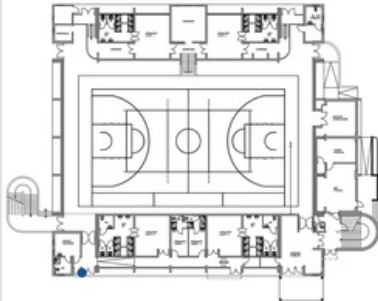
OSTACOLO ORIZZONTALE

Risalto/incasso	Si	
Dimensioni	X 80,00 cm	Y 323,00 cm
Materiale	--	
Note relative al rilievo	--

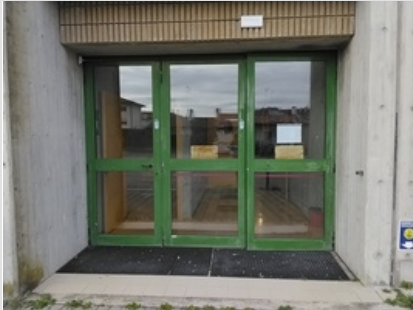
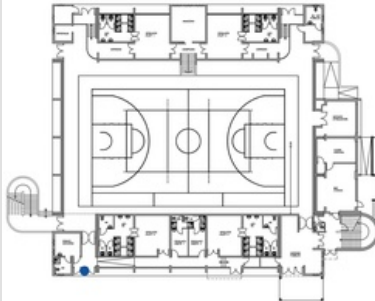
Maniglia - Altezza	110	85<A<95 cm
Dimensioni	X 323,00 cm	Y 255,00 cm
Materiale	--	
Note relative al rilievo	--

**PS2278**  
**Sostituzione porta**

Sostituzione delle porta con altra avente caratteristiche coerenti con quanto prescritto dal punto 8.1.1, ovvero con luce netta pari ad almeno 75 cm, anta con larghezza non superiore a 120 cm e apribile con una pressione non superiore a 8 kg. L'altezza della maniglia dovrà essere compresa tra 85 e 95 cm (consigliata 90 cm).

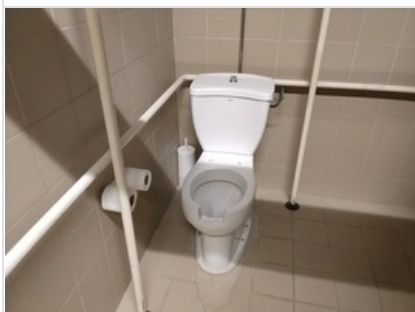
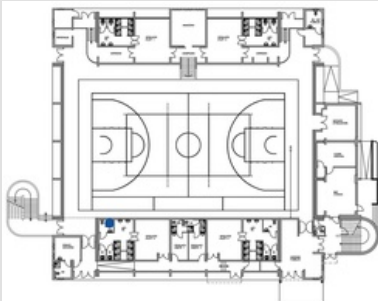
WC/bidet-distanza bordo anteriore da parete posteriore 90  $75 \leq A \leq 80 \text{ cm}$

Ridossamento del WC alla parete retrostante

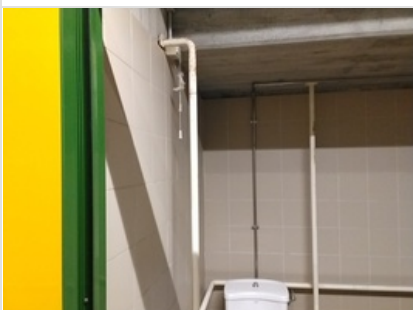
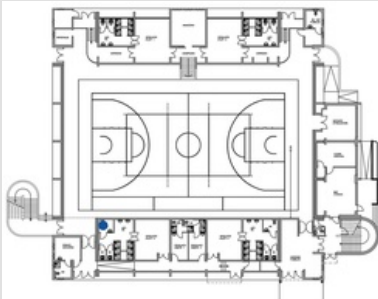
Altezza pulsante di comando e campanello	180	40<A<140 cm
Dimensioni	X--	Y--
Materiale	--	
Note relative al rilievo	--

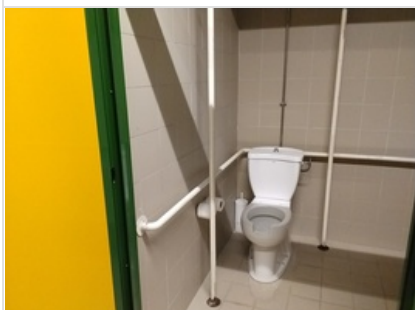
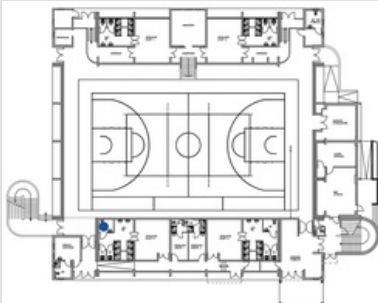
00FF9-01659

Corrimano/maniglione - Non ergonomico **Si**

Presenza di due maniglioni verticali e di maniglione orizzontale che non consente l'addossamento del w.c al muro

PS2415 (modificato)  
Sostituzione del corrimano/maniglione

Rimozione maniglione esistente non adeguato, e installazione di maniglione di sostegno orizzontale fisso all'altezza di 80 cm dal piano di calpestio. In fase di sostituzione dovrà essere inoltre verificato che il nuovo corrimano si trovi a 40 cm dall'asse dell'apparecchio sanitario, coerentemente con quanto indicato al punto 8.1.6 del D.M. 236/1989.

Si preveda inoltre l'installazione sul lato dedicato all'accostamento laterale di un maniglione di tipo ribaltabile.

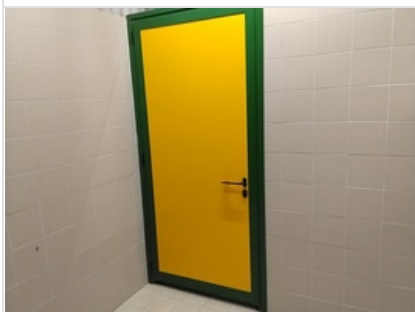
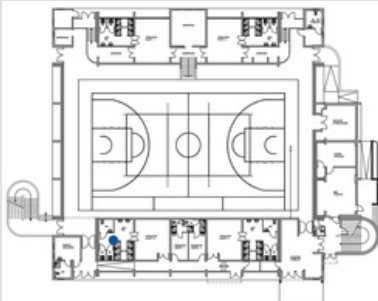
ID Scheda  
**00FF9-01660**

Maniglia - Altezza **100** **85<A<95**  
 cm

Note relative al rilievo  
**Criticità relativa a 5 porte interne - dimensioni: 140x290 - 140x213 - 2 da 71x215 - 91x215 cm**

PS2704

In caso di lievi scostamenti dal requisito, valutato che la criticità non impedisce la fruizione e che l'intervento ha costi sproporzionati, si mantiene lo stato di fatto

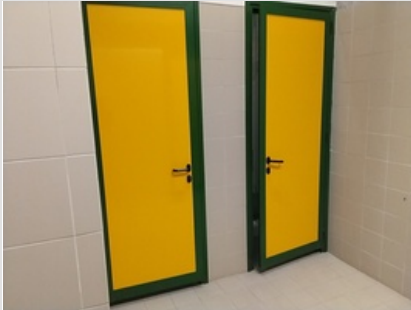
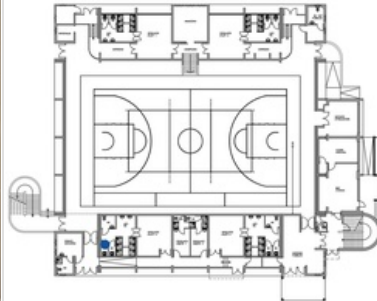
**00FF9-01661**

Luce netta 71 [Vedi informazioni](#)

Dimensioni X 71,00 cm Y 215,00 cm

PS2535

**Risoluzione criticità non vantaggiosa in relazione al dispendio economico**

Considerando le condizioni di contesto o di uso, si ritiene che l'intervento di soluzione non sia economicamente vantaggioso alla luce del beneficio ottenibile.

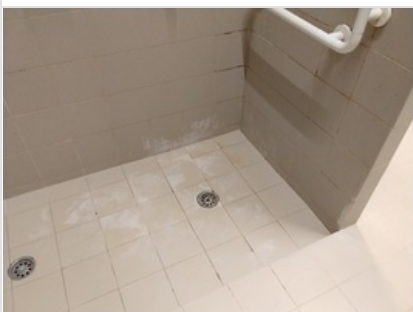
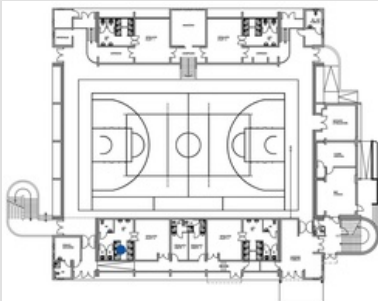
ID Scheda  
**00FF9-01662**

Doccia-piatto non a filo pavimento	5	cm
Dimensioni	X 90,00 cm	Y 271,00 cm
Materiale	--	
Note relative al rilievo	--

<p>Pavimentazione con finitura antidrucciolo e pendenza max. 1%</p> <p>Canaletta di scolo</p>	<p><b>PS2551</b>  <b>Demolizione e ricostruzione in piano</b></p> <p>Eliminazione del dislivello esistente in corrispondenza della zona doccia mediante demolizione della pavimentazione esistente e ricostruzione di nuova superficie alla quota della pavimentazione circostante, con pendenza (max 1%) direzionata verso la canaletta o la piletta di scarico.</p>
	<p><b>STIMA DEL COSTO</b></p> <p>Rimozione parziale rivestimento in piastrelle a pavimento ;                  Realizzazione di massetto a pavimento ;                  Installazione piletta scarico doccia ;                  Malta cementizia bicomponente elastica per l'impermeabilizzazione del calcestruzzo ;                  Ripristino rivestimento in piastrelle a pavimento</p> <p style="text-align: right;"><b>380</b> €</p>

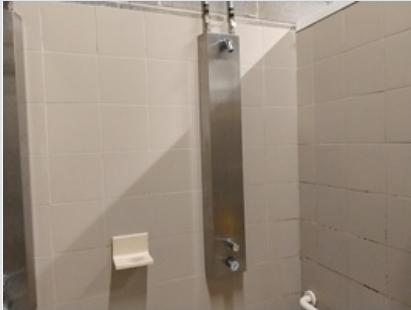
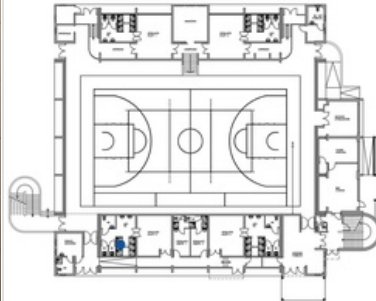
00FF9-01663

Doccia-assenza doccia a telefono **Si**

PS2539

Installazione gruppo miscelatore esterno e doccia a telefono

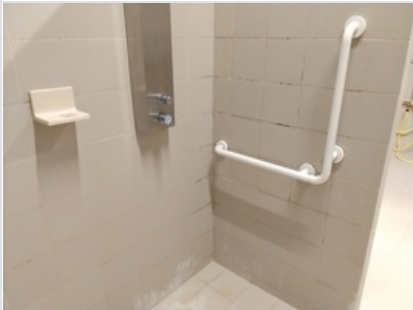
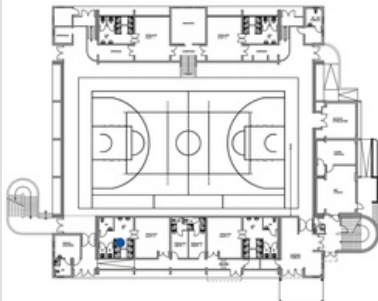
Doccia-assenza sedile ribaltabile	Sì
Dimensioni	X-- Y--
Materiale	--
Note relative al rilievo	--

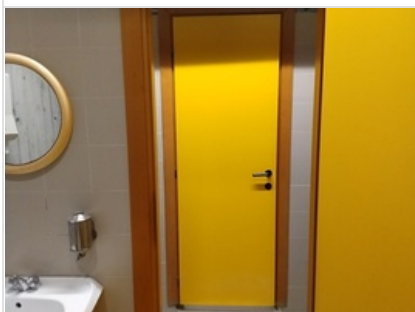
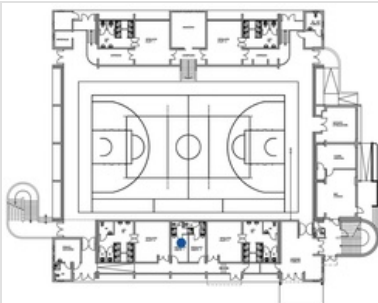
Maniglia - Altezza **105** **85<A<95** cm

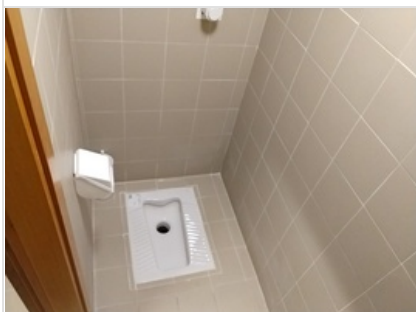
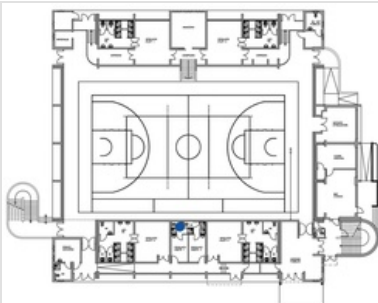
Assenza	Si	
Dimensioni	X--	Y--
Materiale	--

Note relative al rilievo  
 Dimensioni bagno 180x90 cm Dimensioni docce 90x300 cm Dimensioni spogliatoio 400x244 cm

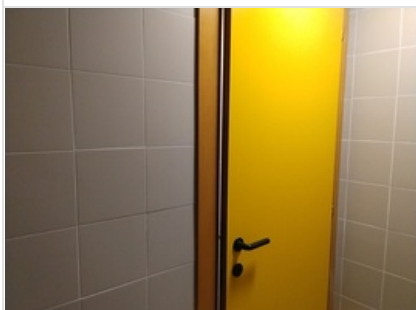
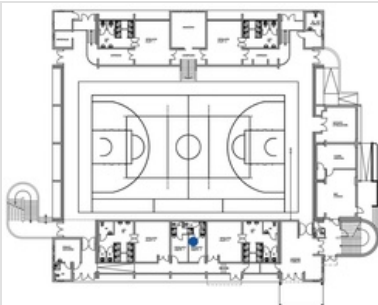
Maniglia - Altezza **104** 85<A<95  
cm

**PS2509 (modificato)**  
**Sostituzione porta interna**

Sostituzione delle porte con altra avente caratteristiche coerenti con quanto prescritto dal punto 8.1.1, ovvero con luce netta pari ad almeno 75 cm, anta con larghezza non superiore a 120 cm e apribile con una pressione non superiore a 8 kg. L'altezza della maniglia dovrà essere compresa tra 85 e 95 cm (consigliata 90 cm).

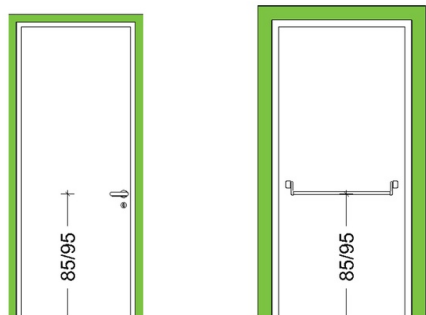
altezza consigliata: 90 cm

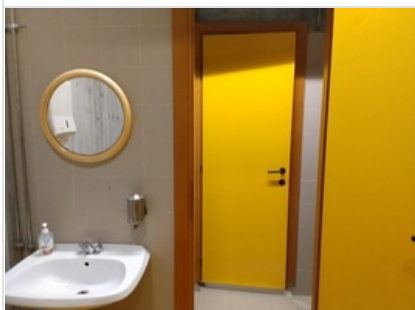
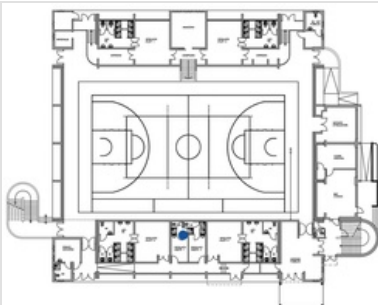
Luce netta 70 [Vedi informazioni](#)

Dimensioni X 70,00 cm Y 215,00 cm

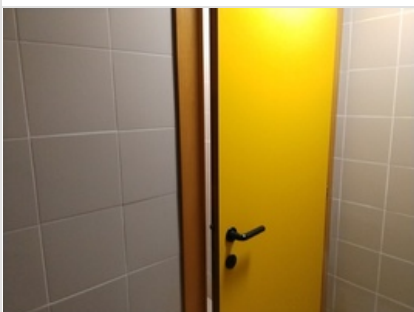
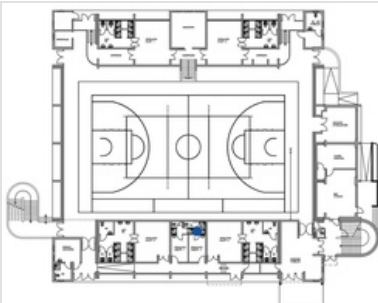
Luce netta	72	Vedi informazioni
Dimensioni	X 72,00 cm	Y 215,00 cm
Materiale	--	
Note relative al rilievo	--

PS2535

**Risoluzione criticità non vantaggiosa in relazione al dispendio economico**

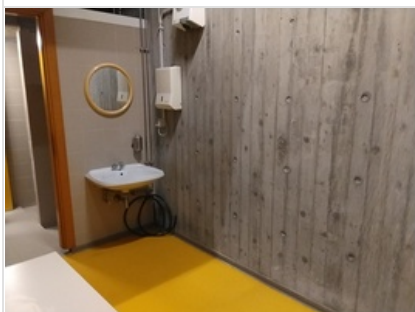
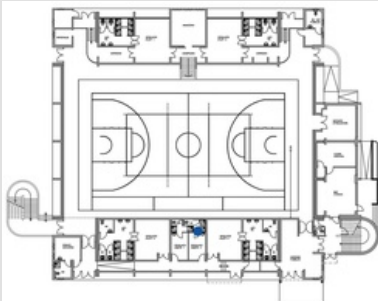
Assenza	Si	
Dimensioni	X--	Y--
Materiale	--

Note relative al rilievo  
 W.c.: 90x120 cm Docce: 180x186 cm Spogliatoio: 244x400

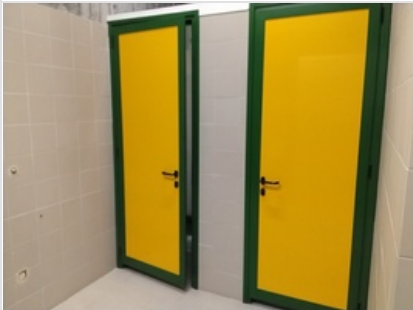
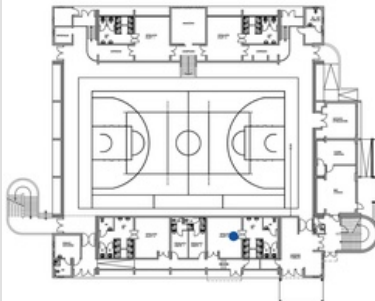
Maniglia - Altezza 100 85<A<95 cm

PS2704

In caso di lievi scostamenti dal requisito, valutato che la criticità non impedisce la fruizione e che l'intervento ha costi sproporzionati, si mantiene lo stato di fatto

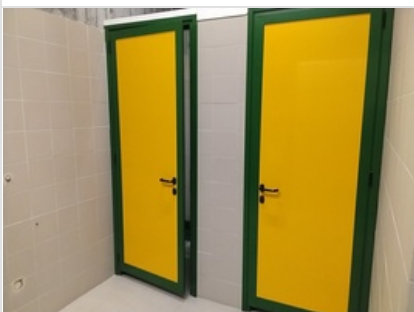
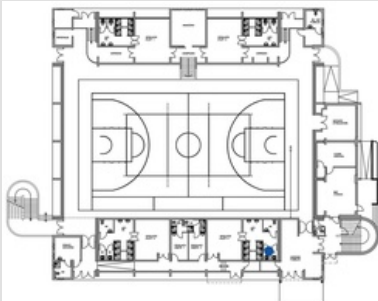
Luce netta	72	Vedi informazioni
Dimensioni	X 72,00 cm	Y 215,00 cm
Materiale	--	
Note relative al rilievo	--

**PS2535**  
**Risoluzione criticità non vantaggiosa in relazione al dispendio economico**  
 Considerando le condizioni di contesto o di uso, si ritiene che l'intervento di soluzione non sia economicamente vantaggioso alla luce del beneficio ottenibile.

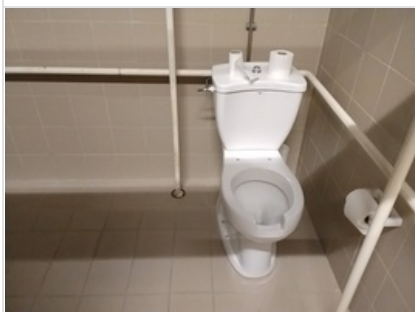
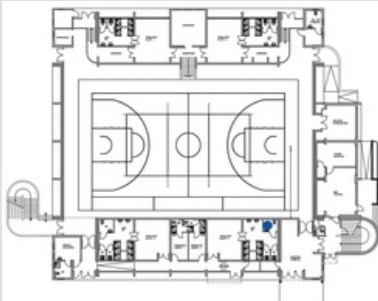
WC/bidet-distanza bordo anteriore da parete posteriore 90  $75 \leq A \leq 80 \text{ cm}$

PS2688

Ridossamento del WC alla parete retrostante

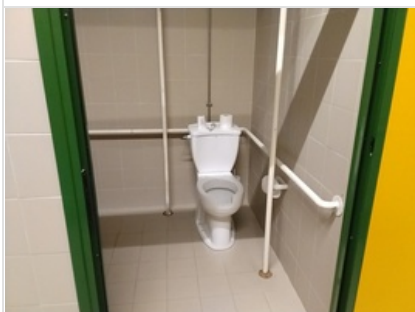
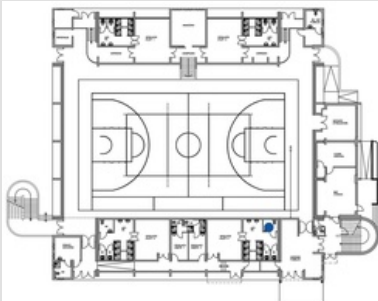
Corrimano/maniglione - Non ergonomico **Si**

Note relative al rilievo  
Presenza di 2 maniglioni verticali e corrimano orizzontale che preclude la possibilità di addossamento del wc alla parete.

WC/bidet-distanza bordo anteriore da parete posteriore Servizio igienico

PS2415 (modificato)  
Sostituzione del corrimano/maniglione

Rimozione maniglione esistente non adeguato, e installazione di maniglione di sostegno orizzontale fisso all'altezza di 80 cm dal piano di calpestio. In fase di sostituzione dovrà essere inoltre verificato che il nuovo corrimano si trovi a 40 cm dall'asse dell'apparecchio sanitario, coerentemente con quanto indicato al punto 8.1.6 del D.M. 236/1989. Si preveda inoltre installazione sul lato dedicato all'accostamento laterale di un maniglione di tipo ribaltabile.

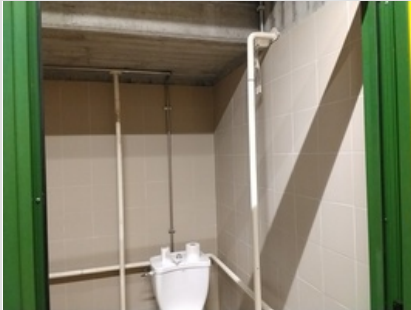
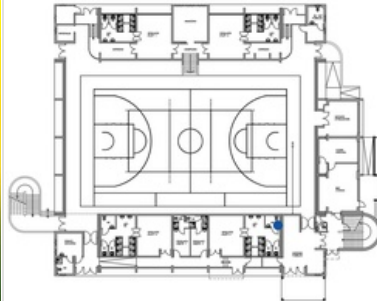
Altezza pulsante di comando e campanello **190** **40<A<140** cm

PS2550

Adeguamento della lunghezza del tirante del pulsante di emergenza

Adeguamento della lunghezza del tirante di attivazione del pulsante di emergenza in modo che l'altezza del capo inferiore del tirante risulti compresa tra i 40 e i 140 cm, conformemente a quanto stabilito al punto 8.1.5 del D.M. 236/1989.

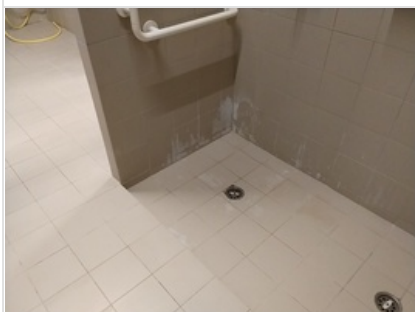
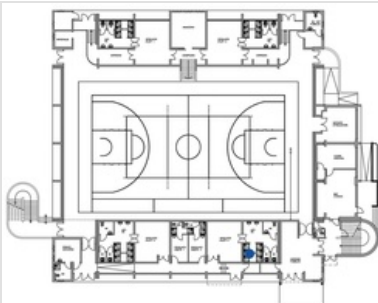
Doccia-piatto non a filo pavimento	5	cm
Dimensioni	X 92,00	Y 270,00
	cm	cm
Materiale	--	
Note relative al rilievo	--

<p>Pavimentazione con finitura antisdrucciolo e pendenza max. 1%</p> <p>Canaletta di scolo</p>	<p><b>PS2551</b>  <b>Demolizione e ricostruzione in piano</b></p> <p>Eliminazione del dislivello esistente in corrispondenza della zona doccia mediante demolizione della pavimentazione esistente e ricostruzione di nuova superficie alla quota della pavimentazione circostante, con pendenza (max 1%) direzionata verso la canaletta o la piletta di scarico.</p>
	<p><b>STIMA DEL COSTO</b></p> <p>Rimozione parziale rivestimenti in piastrelle a pavimento ;              Realizzazione massetto a pavimento ; Installazione piletta per scarico doccia ; Malta cementizia bicomponente elastica per l'impermeabilizzazione del calcestruzzo ; Ripristino rivestimento in piastrelle a pavimento</p> <p style="text-align: right;"><b>385</b> €</p>

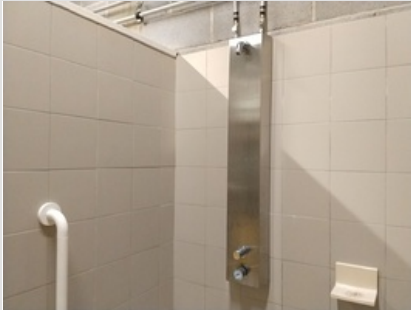
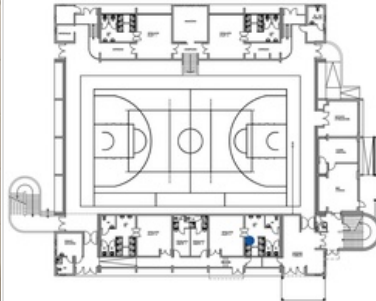
Doccia-assenza doccia  
a telefono

Si

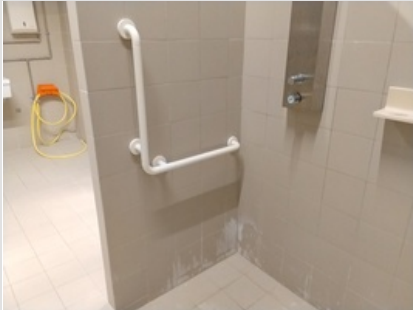
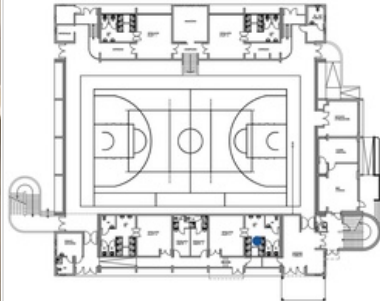
Doccia-assenza sedile  
 ribaltabile **Si**

**PS2272**  
**Installazione sedile ribaltabile**

Installazione sedile ribaltabile in posizione ortogonale rispetto ai comandi doccia, posto ad un'altezza di 50 cm dal piano del piatto doccia.

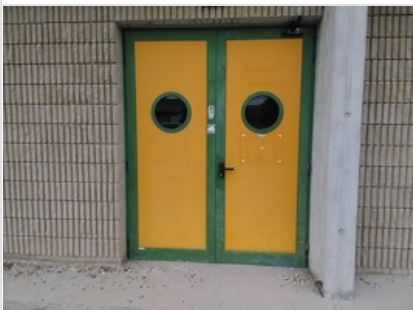
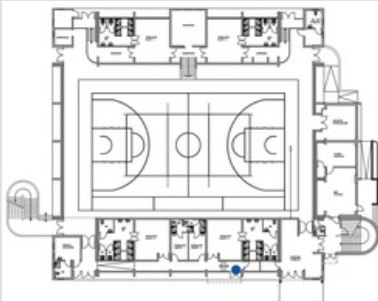
Maniglia - Altezza	110	85<A<95 cm
Dimensioni	X 200,00 cm	Y 250,00 cm
Materiale	--	
Note relative al rilievo	--

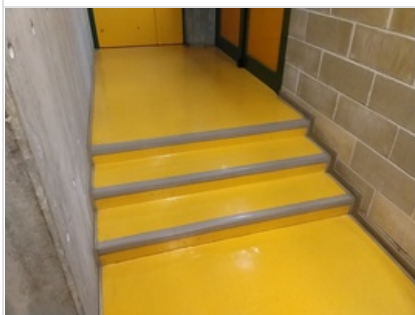
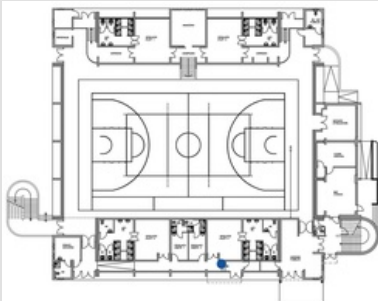
Dislivello raccordato solo da gradini	Si	
Dimensioni	X--	Y--
Materiale	--	
Note relative al rilievo Dislivello 36 cm - i gradini danno accesso ad un locale ripostiglio e ad un'uscita d'emergenza. È comunque presente un'altra uscita d'emergenza raggiungibile mediante una rampa all'altro capo del corridoio.

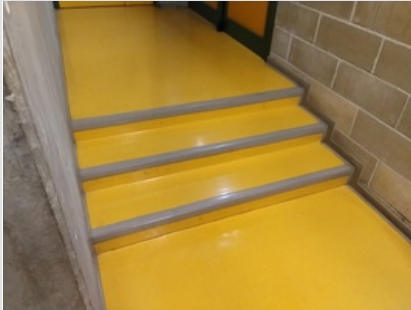
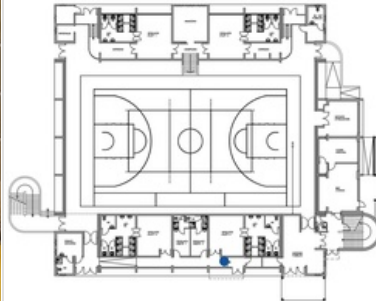
Gradino-rapporto fra alzata e pedata	54	62<R<64 cm
--------------------------------------	----	------------

Risoluzione criticità non vantaggiosa in relazione al dispendio economico

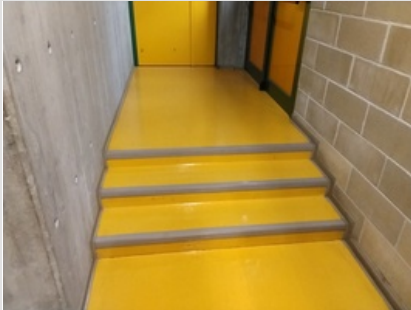
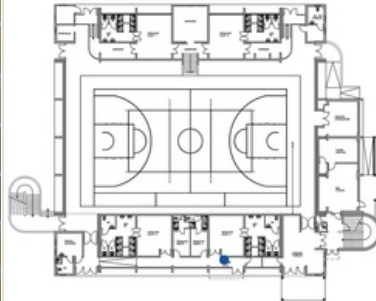
Non presente su entrambi i lati **Si**

Sostituzione del corrimano con altro avente caratteristiche coerenti con quanto prescritto dal punto 8.1.10 del D.M. 236/1989, ovvero altezza compresa tra 90 e 100 cm e prolungamento di 30 cm oltre il primo e l'ultimo gradino in corrispondenza delle interruzioni della scala. In fase di progettazione andrà valutata l'interferenza tra il prolungamento e lo spazio di passaggio, valutando l'eventuale allungamento della spalletta con contestuale restringimento del varco.

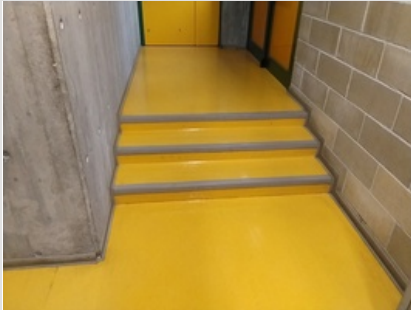
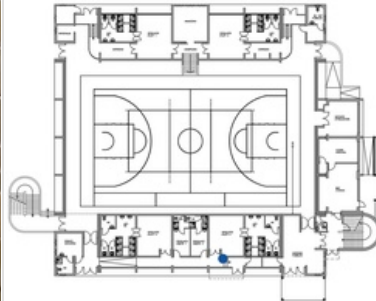
Assenza	Si
Dimensioni	X 154,00 cm Y --
Materiale	--
Note relative al rilievo	--

PS2689

Risoluzione criticità non vantaggiosa in relazione al dispendio economico

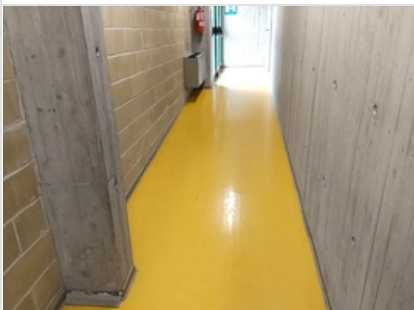
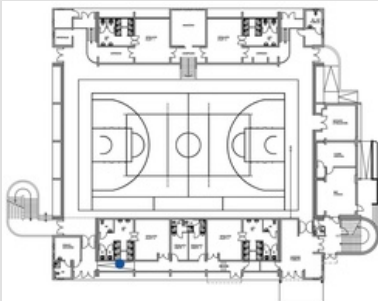
Non presente su entrambi i lati	Si
Dimensioni	X 550,00 cm    Y --
Materiale	--
Note relative al rilievo	--

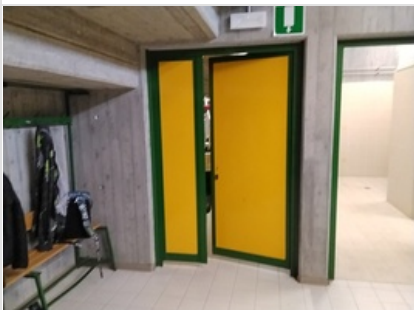
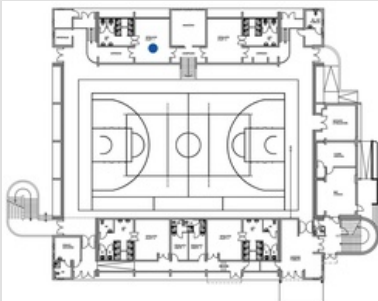
Maniglia - Altezza **100** **85<A<95**  
cm

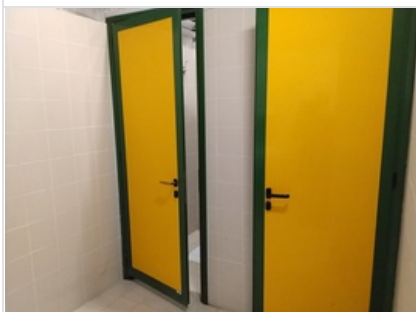
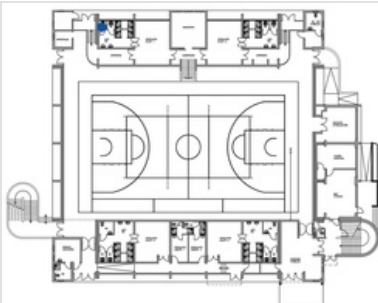
Luce netta **72** [Vedi informazioni](#)

Dimensioni **X 72,00 cm** **Y 215,00 cm**

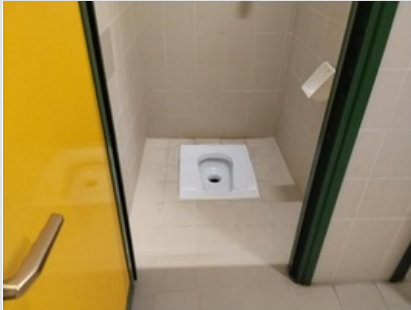
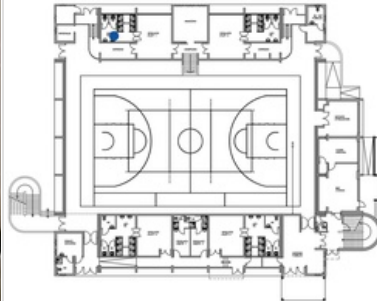
Assenza **Si**

PS2571

**Intervento non economicamente vantaggioso**

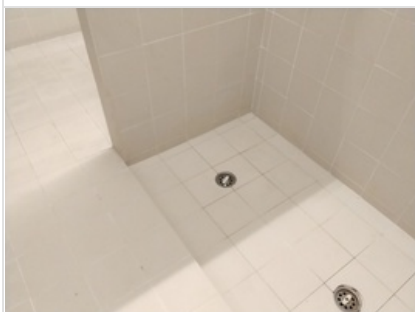
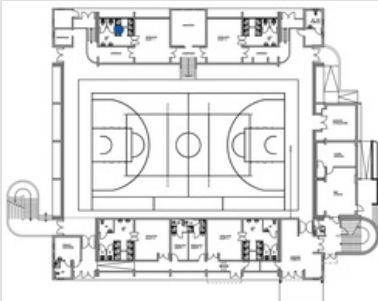
Doccia-piatto non a filo pavimento	5	cm
Dimensioni	X 90,00 cm	Y 240,00 cm
Materiale	--	
Note relative al rilievo	--

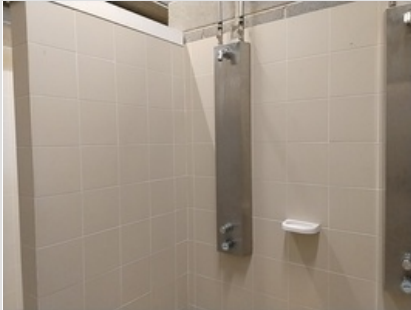
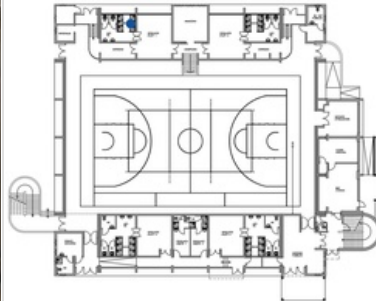
Doccia-assenza doccia a telefono **Si**

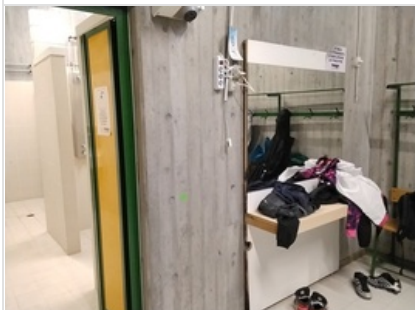
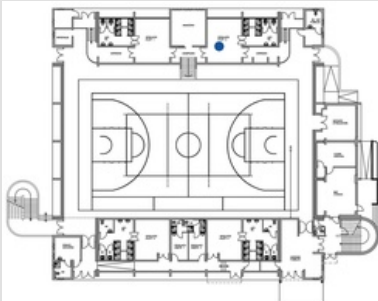
Altezza prese luce 180 45<A<115 cm

PS2691

Risoluzione criticità non vantaggiosa in relazione al dispendio economico

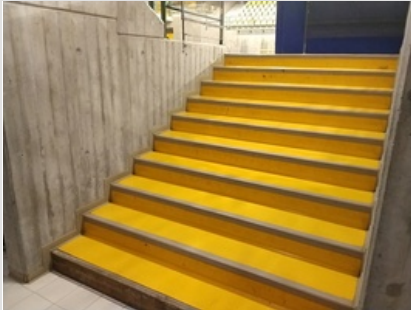
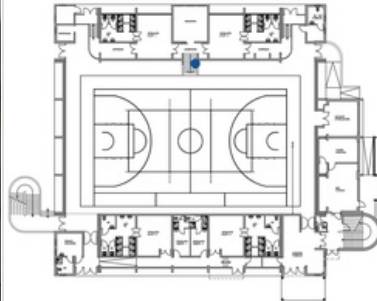
Dislivello raccordato solo da gradini

Sì

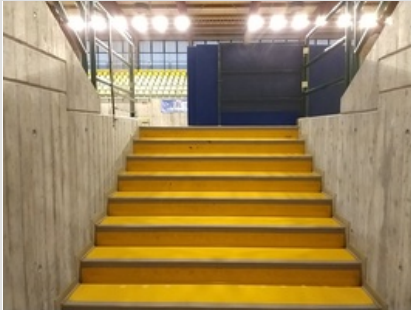
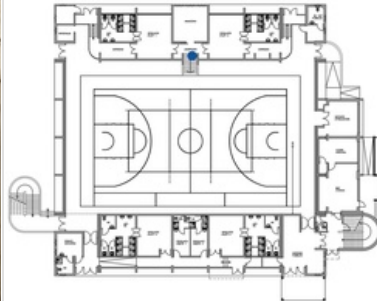
ID Scheda  
**00FF9-01702**

CORRIMANO

Non presente su entrambi i lati	Si
Dimensioni	X 290,00 cm Y --
Materiale	--
Note relative al rilievo	--

Posa di corrimano

Installazione di corrimano, ad altezza compresa tra 90 e 100 cm, posto sul lato della rampa attualmente sprovvisto, mediante ancoraggio a muro adiacente alla scala, o su parapetto esistente o nuovo. Il corrimano dovrà essere prolungato di 30 cm oltre il primo e l'ultimo gradino in corrispondenza delle interruzioni della scala in conformità con quanto disposto al punto 8.1.10 del D.M. 236/1989.

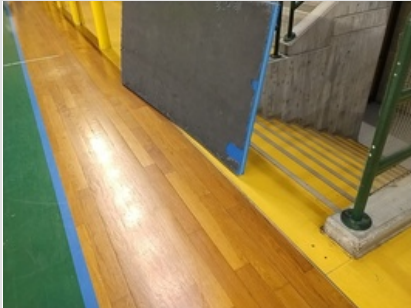
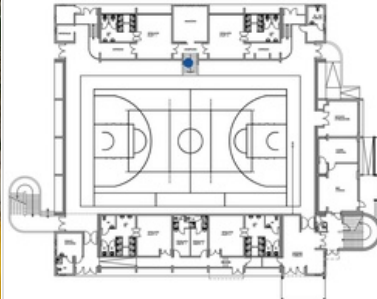
00FF9-01703

SEGNALETICA TATTILO PLANTARE

Assenza	Si
Dimensioni	X 200,00 cm Y --
Materiale	--
Note relative al rilievo	--

Posa di segnaletica tattilo plantare

Posa segnaletica tattilo-plantare, necessaria alla segnalazione dell'inizio/fine della scalinata, composta da una fascia di 20 cm con codice "attenzione/servizio" posta a 30 cm dal primo gradino, e da una fascia di 40 cm con codice "pericolo valicabile" posta a 40 cm dall'ultimo gradino. Nel caso di presenza di un pianerottolo intermedio con profondità maggiore di 180 cm anche quest'ultimo dovrà essere provvisto dei suddetti codici, in conformità con quanto previsto dalle linee guida I.N.M.A.C.I.

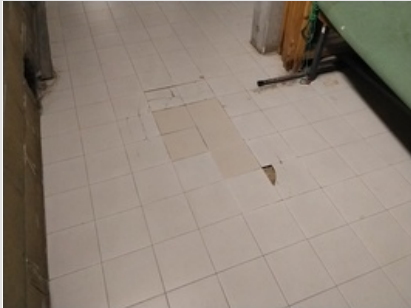
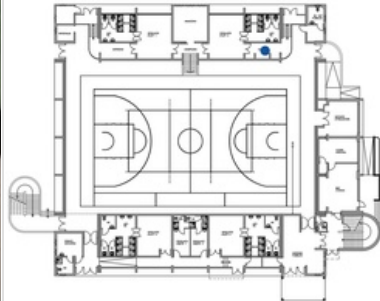
ID Scheda  
**00FF9-01704**

PAVIMENTAZIONE

Sconnessioni	Si	
Dimensioni	X 100,00 cm	Y 100,00 cm
Materiale	--	
Note relative al rilievo	--

**PS2621**  
**Demolizione e rifacimento pavimentazione interna**

Demolizione del tratto di pavimentazione con avvallamenti, rifacimento del sottofondo e ripristino della pavimentazione mediante l'utilizzo del medesimo materiale. Il raccordo andrà realizzato a raso e senza discontinuità alle pavimentazioni adiacenti.

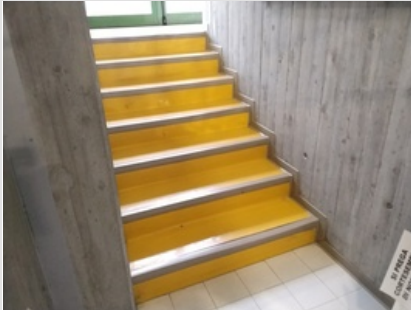
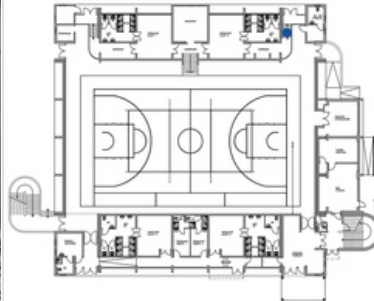
00FF9-01705

Dislivello raccordato solo da gradini

Note relative al rilievo  
Dislivello 133 cm

Risoluzione criticità non vantaggiosa in relazione al dispendio economico

Considerando le condizioni di contesto o di uso, si ritiene che l'intervento di soluzione non sia economicamente vantaggioso alla luce del beneficio ottenibile.

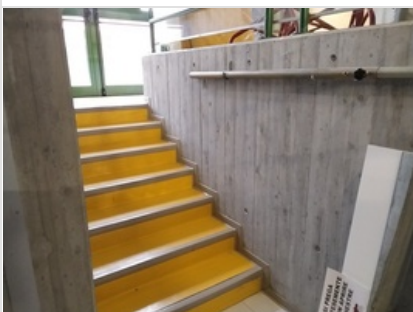
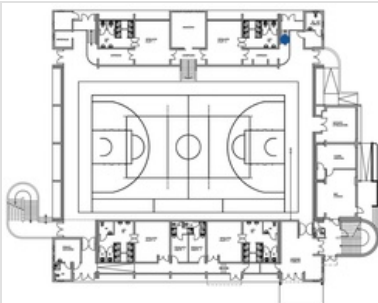
ID Scheda  
**00FF9-01706**

CORRIMANO

Non presente su entrambi i lati	Si	
Dimensioni	X--	Y--
Materiale	--	
Note relative al rilievo Pedata da 30 cm per 7 gradini

**PS2590**  
**Posa di corrimano**

Installazione di corrimano, ad altezza compresa tra 90 e 100 cm, mediante ancoraggio a muro adiacente alla scala, o su parapetto esistente o nuovo. Il corrimano dovrà esser prolungato di 30 cm oltre il primo e l'ultimo gradino in corrispondenza delle interruzioni della scala in conformità con quanto disposto al punto 8.1.10 del D.M. 236/1989.

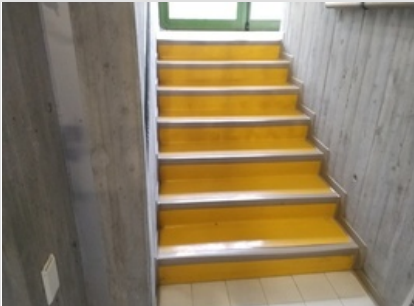
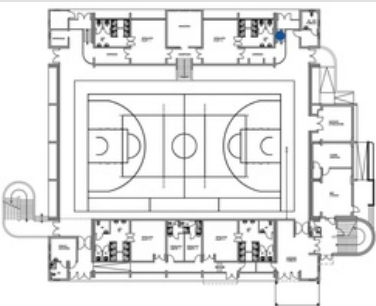
ID Scheda  
**00FF9-01707**

Gradino-rapporto fra alzata e pedata	68	62<R<64 cm
Dimensioni	X--	Y--
Materiale	--	
Note relative al rilievo Alzata 19 cm - pedata 30 cm

**PS2692 (modificato)**  
**Demolizione e ricostruzione**

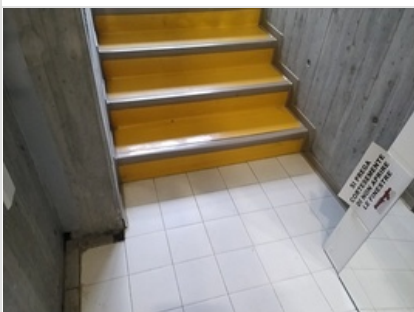
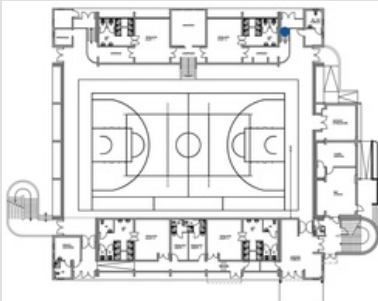
SEGNALETICA TATTOLO PLANTARE

Assenza	Si
Dimensioni	X 120,00 cm Y --
Materiale	--
Note relative al rilievo	--

**PS2302**  
**Posa di segnaletica tattilo plantare**

Posa segnaletica tattilo-plantare, necessaria alla segnalazione dell'inizio/fine della scalinata, composta da una fascia di 20 cm con codice "attenzione/servizio" posta a 30 cm dal primo gradino, e da una fascia di 40 cm con codice "pericolo valicabile" posta a 40 cm dall'ultimo gradino. Nel caso di presenza di un pianerottolo intermedio con profondità maggiore di 180 cm anche quest'ultimo dovrà essere provvisto dei suddetti codici, in conformità con quanto previsto dalle linee guida I.N.M.A.C.I.

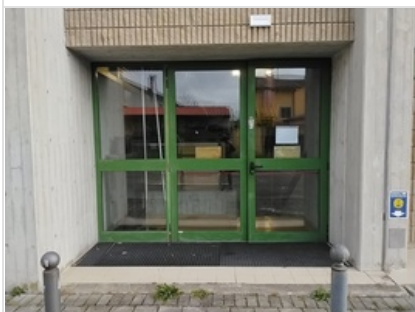
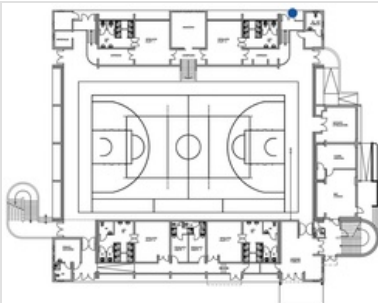
FILTRO ALL'ACCESSO

Maniglia - Altezza	110	85<A<95 cm
Dimensioni	X 325,00 cm	Y 250,00 cm
Materiale	--	
Note relative al rilievo	--

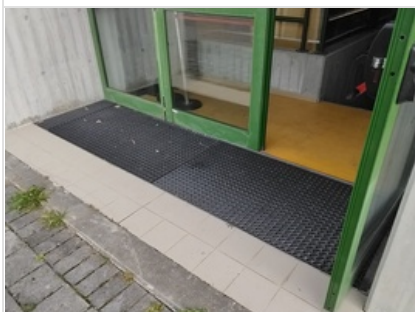
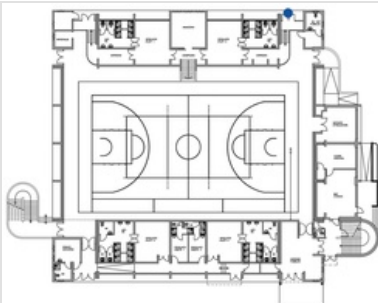
Risalto/incasso	Si	
Dimensioni	X 325,00 cm	Y 80,00 cm
Materiale	--

Note relative al rilievo  
**Zerbino incassato con larghezza maglia superiore a 2 cm.**

**PS2684**  
**Posa di zerbino percorribile in incasso esistente**

Rimozione zerbino esistente e posa nuovo zerbino da incasso avente spessore tale da risultare a raso rispetto alla pavimentazione circostante e maglia con dimensione inferiore a 2 cm.

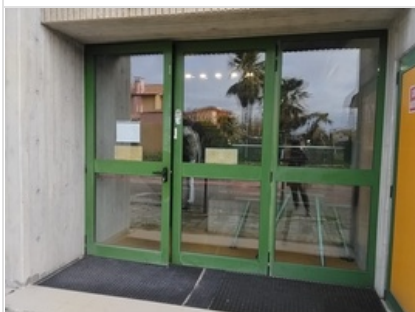
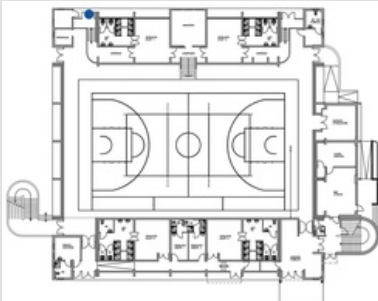
FILTRO ALL'ACCESSO

Maniglia - Altezza	110	85<A<95 cm
Dimensioni	X 325,00 cm	Y 255,00 cm
Materiale	--	
Note relative al rilievo	--

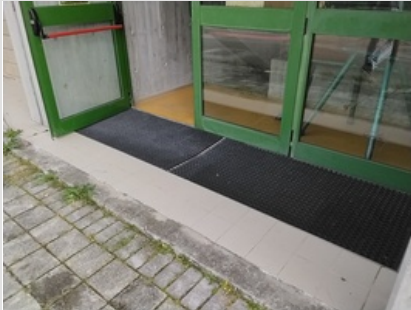
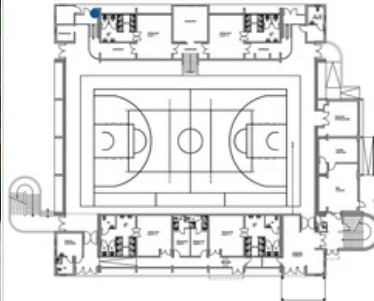
Risalto/incasso **Si**

Dimensioni **X 325,00 cm Y 80,00 cm**

PS2684

**Posa di zerbino percorribile in incasso esistente**

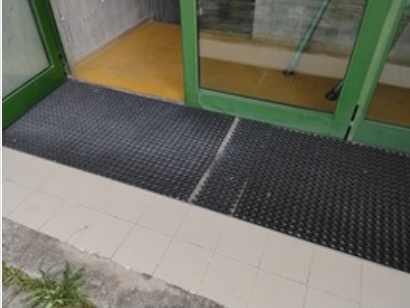
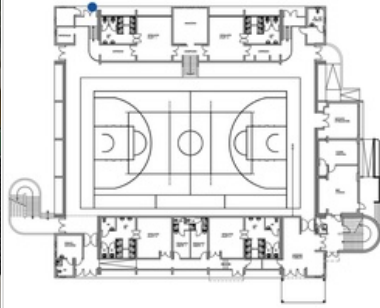
Sconnessioni	Si	
Dimensioni	X 80,00 cm	Y 250,00 cm
Materiale	--

Note relative al rilievo  
**Avvallamento della pavimentazione sottostante lo zerbino incassato.**

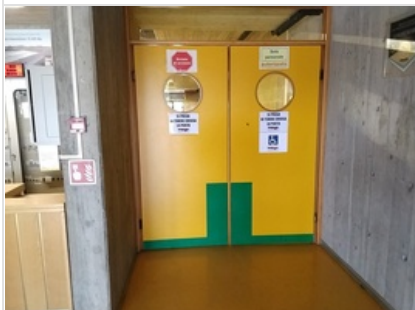
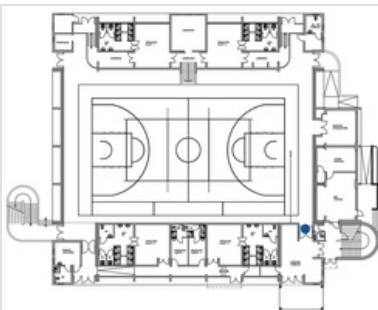
Presenza chiudiporta	Si	
Dimensioni	X 200,00 cm	Y 250,00 cm
Materiale	--	
Note relative al rilievo	Porta con apertura di tipo "a vento"

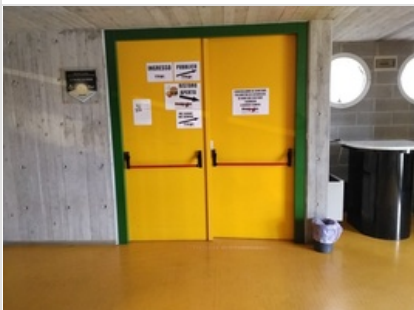
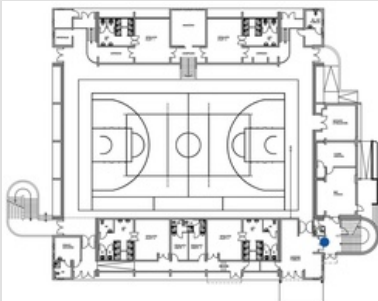
Maniglia - Altezza	105	85<A<95 cm
Dimensioni	X 225,00 cm	Y 250,00 cm
Materiale	--	
Note relative al rilievo	--

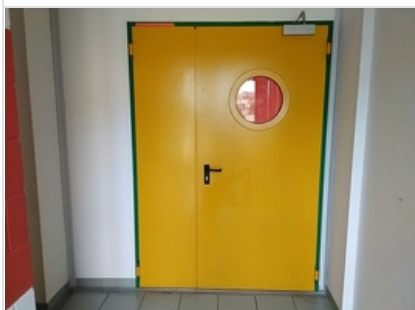
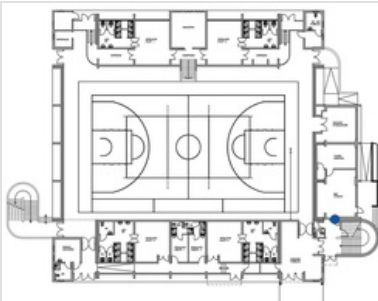
Maniglia - Altezza **110** **85<A<95**  
 cm

Dimensioni **X--** **Y--**

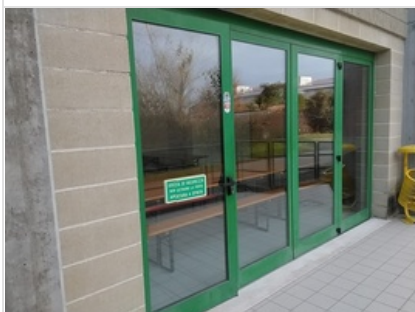
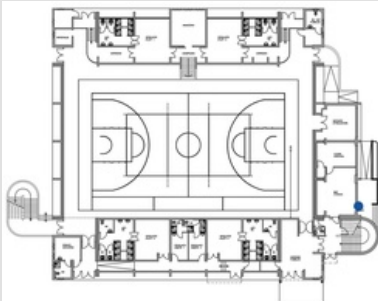
Maniglia - Altezza	100	85<A<95 cm
Dimensioni	X 400,00 cm	Y 240,00 cm
Materiale	--	
Note relative al rilievo	--

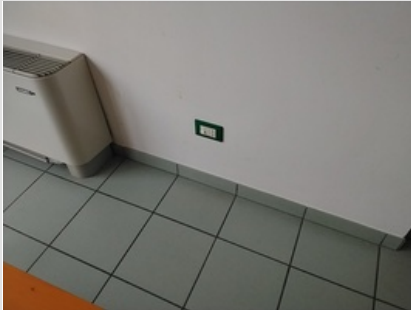
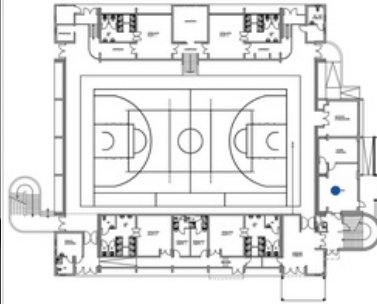
TERMINALE IMPIANTO

Altezza prese luce 35 45<A<115 cm

Risoluzione criticità non vantaggiosa in relazione al dispendio economico

Considerando le condizioni di contesto o di uso, si ritiene che l'intervento di soluzione non sia economicamente vantaggioso alla luce del beneficio ottenibile.
