**PIANO DI ELIMINAZIONE DELLE BARRIERE ARCHITETTONICHE**

**(P.E.B.A.) del Comune di San Giorgio di Nogaro** (ai sensi della L.R. 10/2018)

**SCHEDE EDIFICI PUBBLICI  
CRITICITÀ E SOLUZIONI PROGETTUALI**

Palazzetto dello Sport

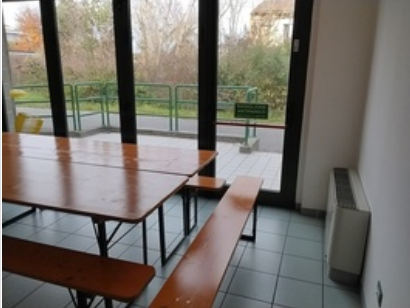
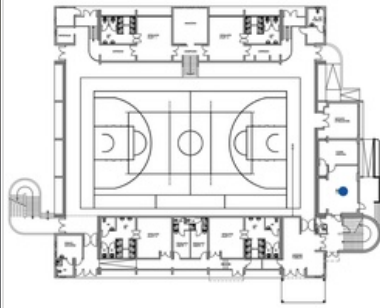
ID Scheda  
**00FF9-01720**

OSTACOLO VERTICALE

Arredi (tavoli, sedie, armadi, fioriere, ecc)	Si
Dimensioni	X 50,00 cm Y --
Materiale	--
Note relative al rilievo	<b>Interdetta uscita di emergenza</b>

<p>PS2568                  Spostamento dell'elemento</p> <p>Ricollocazione dell'elemento in modo che non interferisca con la fruizione degli spazi.</p>
<p>STIMA DEL COSTO</p> <p style="text-align: right;"><b>0 €</b></p>

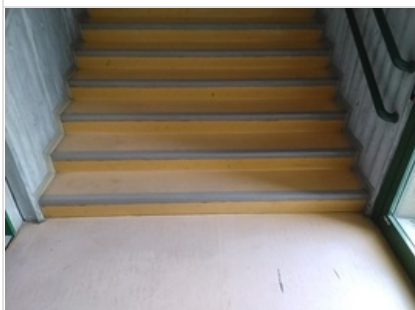
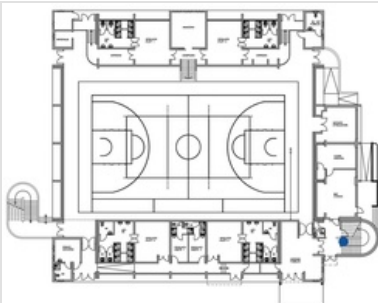
ID Scheda  
**00FF9-01721**

SEGNALETICA TATTILO PLANTARE

Assenza	Si
Dimensioni	X 240,00 cm Y --
Materiale	--
Note relative al rilievo	--

Posa di segnaletica tattilo plantare

Posa segnaletica tattilo-plantare, necessaria alla segnalazione dell'inizio/fine della scalinata, composta da una fascia di 20 cm con codice "attenzione/servizio" posta a 30 cm dal primo gradino, e da una fascia di 40 cm con codice "pericolo valicabile" posta a 40 cm dall'ultimo gradino. Nel caso di presenza di un pianerottolo intermedio con profondità maggiore di 180 cm anche quest'ultimo dovrà essere provvisto dei suddetti codici, in conformità con quanto previsto dalle linee guida I.N.M.A.C.I.

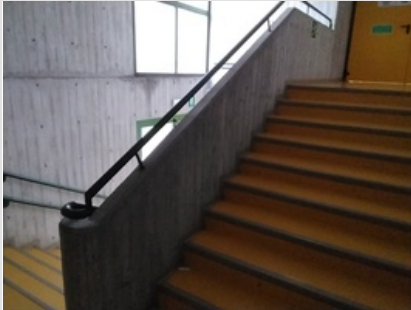
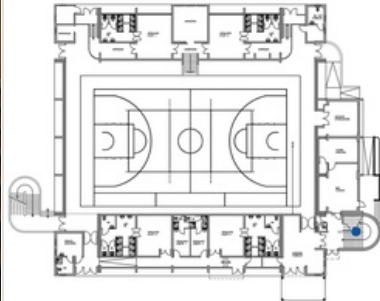
ID Scheda  
**00FF9-01722**

CORRIMANO

Altezza	105	90<A<100 cm
Dimensioni	X 550,00 cm	Y --
Materiale	--	
Note relative al rilievo Criticità presente solo sulla seconda rampa

**Sostituzione di corrimano**

Rimozione corrimano esistente e installazione di un nuovo corrimano, ad altezza compresa tra 90 e 100 cm, mediante ancoraggio a muro adiacente alla scala, o su parapetto esistente o nuovo. Il corrimano dovrà esser prolungato di 30 cm oltre il primo e l'ultimo gradino in corrispondenza delle interruzioni della scala in conformità con quanto disposto al punto 8.1.10 del D.M. 236/1989.

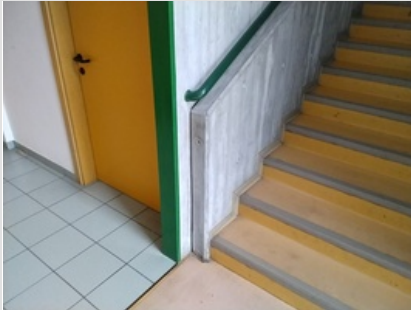
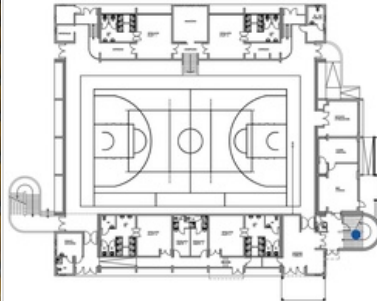
ID Scheda  
**00FF9-01723**

Prolungamento **5**  $\geq 30$  cm

Note relative al rilievo  
**Lunghezza rampa 330 cm - lunghezza totale corrimano su entrambe le rampe 880 cm**

**PS2648 (modificato)**  
**Sostituzione di corrimano**

Sostituzione del corrimano con altro avente caratteristiche coerenti con quanto prescritto dal punto 8.1.10 del D.M. 236/1989, ovvero altezza compresa tra 90 e 100 cm e prolungamento di 30 cm oltre il primo e l'ultimo gradino in corrispondenza delle interruzioni della scala. In fase di progettazione andrà valutata l'interferenza tra il prolungamento e lo spazio di passaggio, valutando l'eventuale allungamento della spalletta con contestuale restringimento del varco.

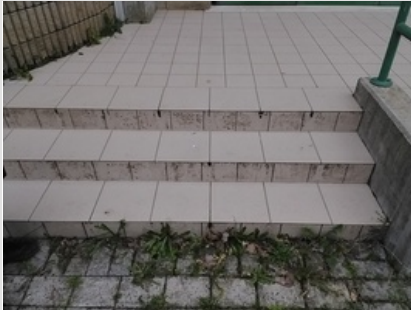
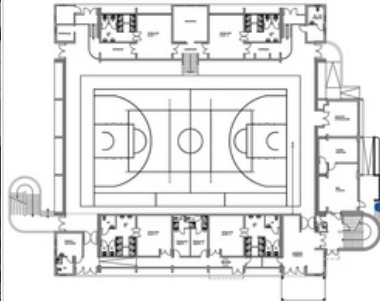
00FF9-01736

Gradino - Rapporto fra alzata e pedata	60	62<R<64 cm
--	----	------------

In caso di lievi scostamenti dal requisito, valutato che la criticità non impedisce la fruizione e che l'intervento ha costi sproporzionati, si mantiene lo stato di fatto

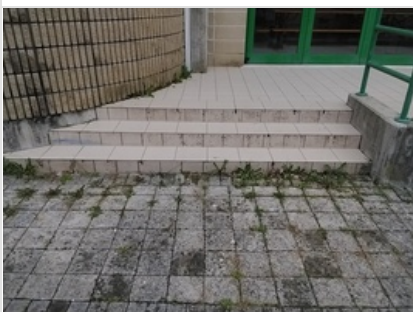
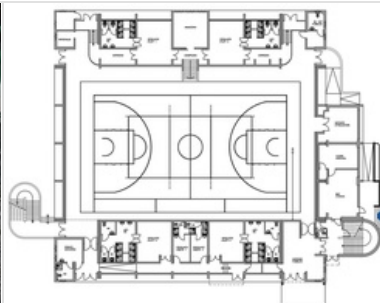
ID Scheda  
**00FF9-01737**

SEGNALETICA TATTILO PLANTARE

Assenza	Si
Dimensioni	X 305,00 cm Y --
Materiale	--
Note relative al rilievo	--

PS2420

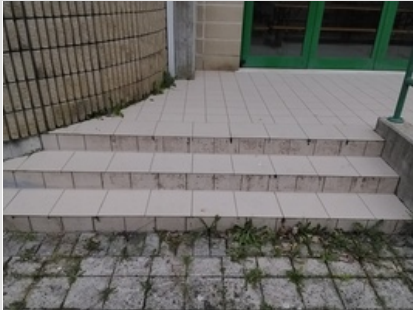
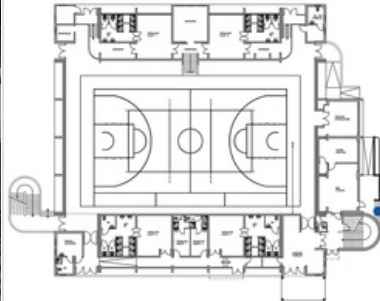
Gradino - Assenza contrasto cromatico	Si
Dimensioni	X 305,00 cm Y --
Materiale	--
Note relative al rilievo	--

Posa di marca gradino

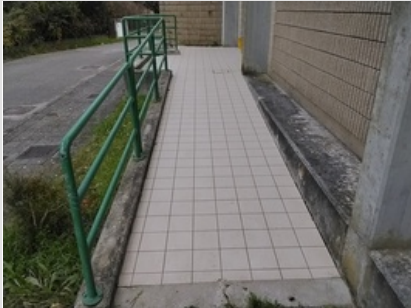
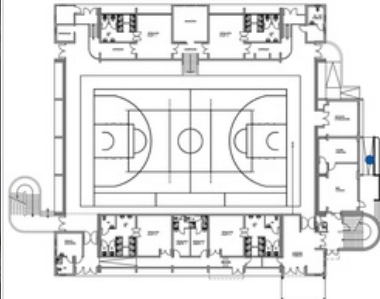
**CORRIMANO**

Non presente su entrambi i lati	Si	
Dimensioni	X 550,00 cm	Y --
Materiale	--	
Note relative al rilievo	--

<p><b>PS2695</b>  <b>Posa di corrimano</b></p> <p>Posa corrimano avente altezza compresa tra 90 e 100 cm dal piano di calpestio della rampa, e con caratteristiche conformi a quanto riportato all'art. 8.1.10 del D.M. 236/89.</p>	
<p><b>STIMA DEL COSTO</b>                  Installazione di parapetto in acciaio compreso corrimano ;                  Installazione corrimano su parapetto esistente</p>	<p><b>1.925</b>                  €</p>

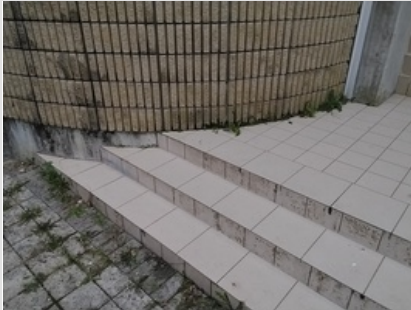
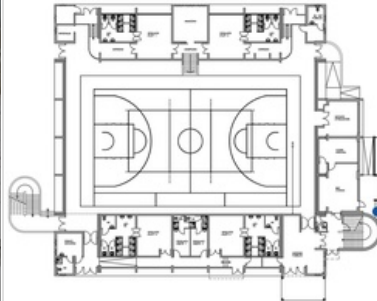
**CORRIMANO**

Non presente su entrambi i lati	Si	
Dimensioni	X--	Y--
Materiale	--	
Note relative al rilievo	2 gradini con pedata da 30 cm

Posa di corrimano

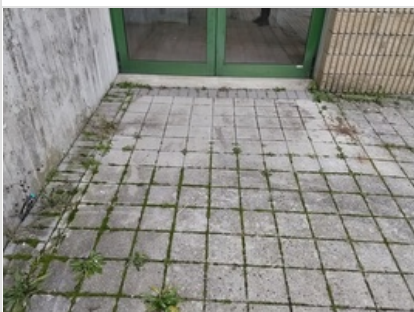
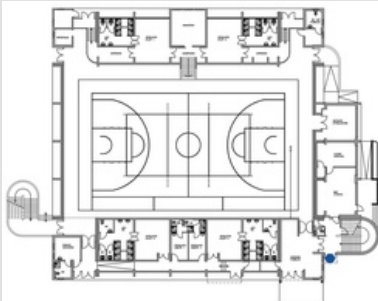
AREA PER CAMBIO DIREZIONE

Pendenza longitudinale	3.5	≤ 1%
Dimensioni	X 375,00 cm	Y 230,00 cm
Materiale	--	
Note relative al rilievo	--

Demolizione e ricostruzione in piano in corrispondenza dell'accesso

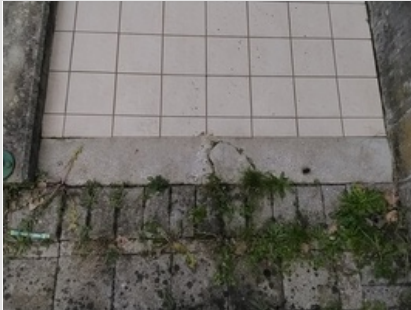
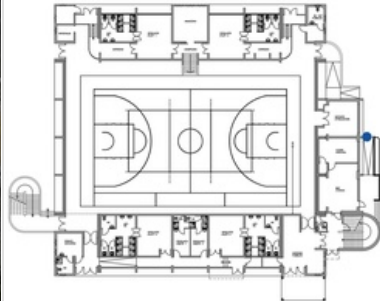
PAVIMENTAZIONE

Sconnessioni	Si	
Dimensioni	X 50,00 cm	Y 50,00 cm
Materiale	Cemento	
Note relative al rilievo	--

P0688 (modificato)  
Riparazione puntuale

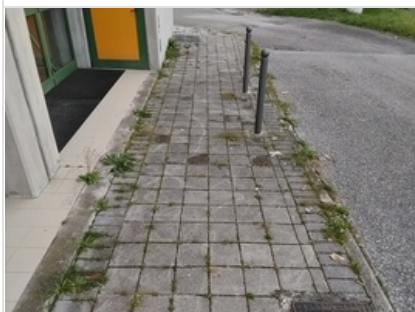
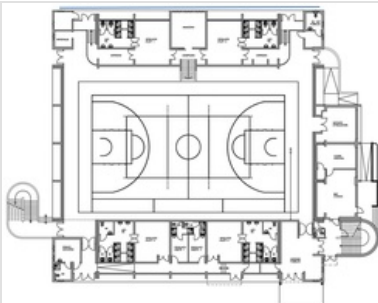
Sconnessioni	Si	
Dimensioni	X 190,00 cm	Y 3800,00 cm
Materiale	--

Note relative al rilievo  
Sconnessioni con avvallamenti lungo tutto il marciapiede che creano dislivelli e presenza di 9 pozzetti da riposizionare in quota

Demolizione e rifacimento porzione di marciapiede

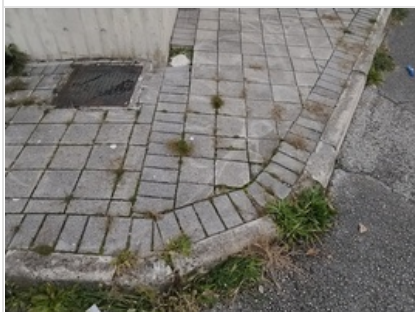
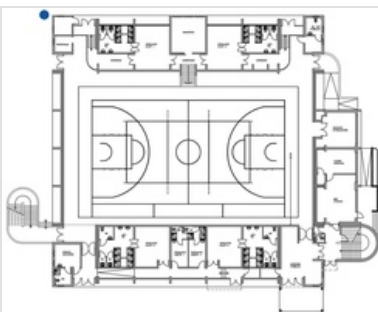
Pendenza trasversale	11	≤ 1%
Dimensioni	X 190,00 cm	Y 190,00 cm
Materiale	--	
Note relative al rilievo	Lunghezza cordolo 250 cm

Demolizione e ricostruzione in piano

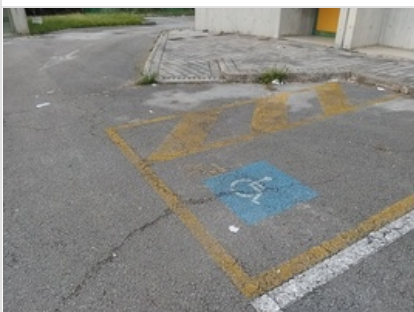
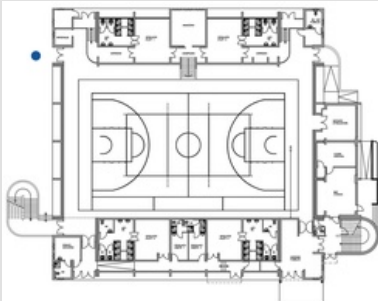
**DISLIVELLO**

Altezza	5	≤ 2,5 cm
Dimensioni	X 170,00 cm	Y --
Materiale	--	
Note relative al rilievo	--

**PS2581**  
**Realizzazione di raccordo per superare dislivello tra 2,5 cm e 5 cm**  
 Realizzazione di una breve rampa di raccordo, avente pendenza ottimale pari al 5% (max 15%), finalizzata al superamento del dislivello fino a 5 cm e la conseguente eliminazione del gradino.

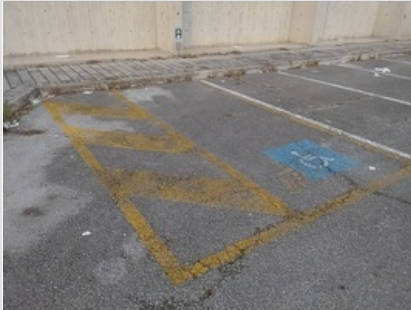
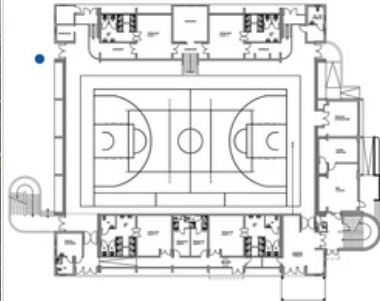
STALLO RISERVATO

Lunghezza **492** cm

Rifacimento segnaletica stallo di sosta riservato con dimensioni congrue al D.M. 236/1989, e inserendo la zebra nella area di manovra per la discesa dal veicolo in conformità con quanto indicato nella parte grafica dell'art. 149 del regolamento di attuazione del Codice della Strada.

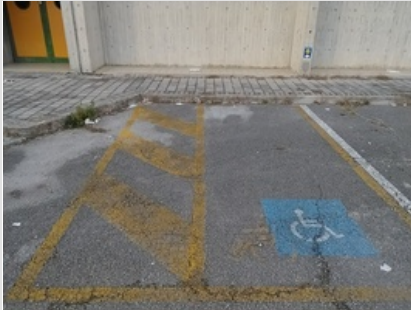
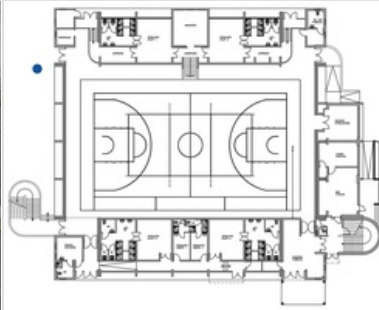
SEGNALETICA INFORMATIVA

Assenza	Si	
Dimensioni	X--	Y--
Materiale	--	
Note relative al rilievo	--

**PS2583**  
**Posa di segnaletica informativa**

Posa segnaletica verticale per stallo riservato a persone con disabilità, come prevista dal regolamento di attuazione del Codice della Strada.

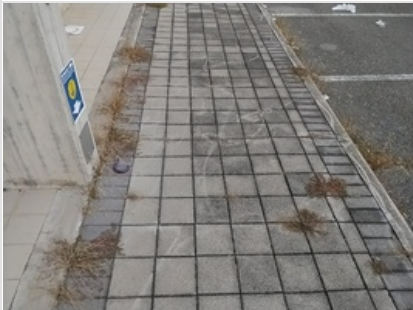
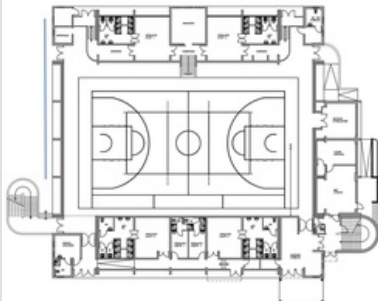
PAVIMENTAZIONE

Sconnessioni	Si	
Dimensioni	X 190,00 cm	Y 2300,00 cm
Materiale	--	
Note relative al rilievo	Presenza avvallamenti sulla pavimentazione

Demolizione e rifacimento porzione di marciapiede

Demolizione del tratto di marciapiede con sconnessioni e/o avvallamenti, rifacimento del sottofondo, ripristino della pavimentazione mediante l'utilizzo del medesimo materiale, ed eventuale adeguamento altimetrico dei pozzetti presenti sul percorso. Pendenza trasversale massima dell'1% per lo scolo delle acque meteoriche.

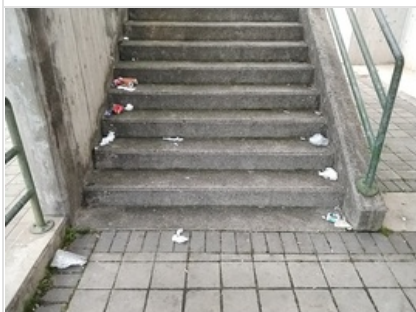
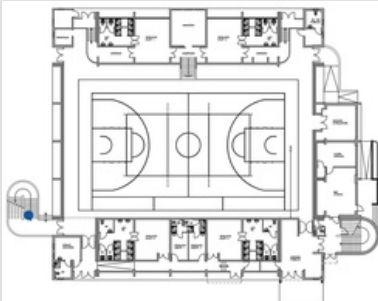
SEGNALETICA TATTILO PLANTARE

Assenza	Si
Dimensioni	X 200,00 cm Y --
Materiale	--
Note relative al rilievo	--

PS2420 (modificato)  
 Posa di segnaletica tattilo plantare

Posa segnaletica tattilo-plantare, necessaria alla segnalazione dell'inizio/fine della scalinata, composta da una fascia di 20 cm con codice "attenzione/servizio" posta a 30 cm dal primo gradino, e da una fascia di 40 cm con codice "pericolo valicabile" posta a 40 cm dall'ultimo gradino. Nel caso di presenza di un pianerottolo intermedio con profondità maggiore di 180 cm anche quest'ultimo dovrà essere provvisto dei suddetti codici, in conformità con quanto previsto dalle linee guida I.N.M.A.C.I. Nel caso specifico i codici posti ad inizio e fine scalinata dovranno essere collegati alla guida naturale (muro edificio) mediante pista tattile.

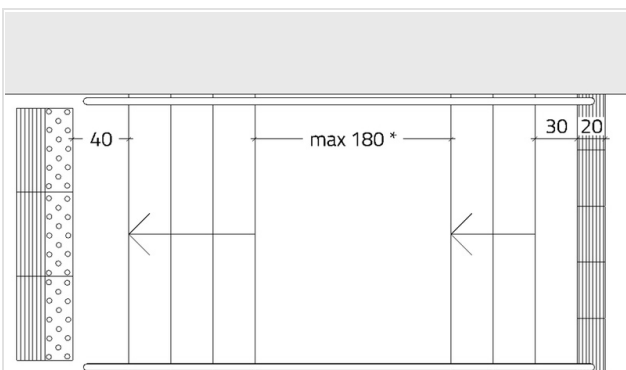
\* in caso di pianerottolo con lunghezza maggiore di 180 cm inserire i codici tattilo plantari anche sul pianerottolo

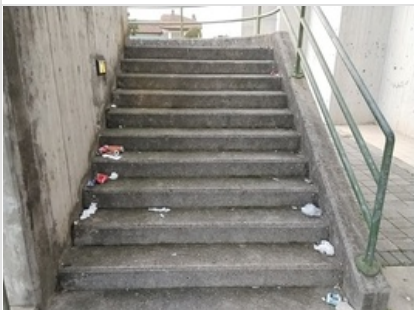
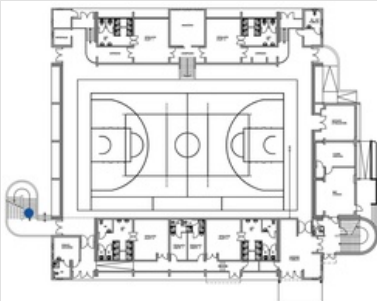
PERCORSO VERTICALE - SCALA

Gradino - Rapporto fra alzata e pedata	66	62<R<64 cm
Dimensioni	X 18,00 cm	Y 30,00 cm
Materiale	Cemento	
Note relative al rilievo Pedata 30 alzata 18 cm

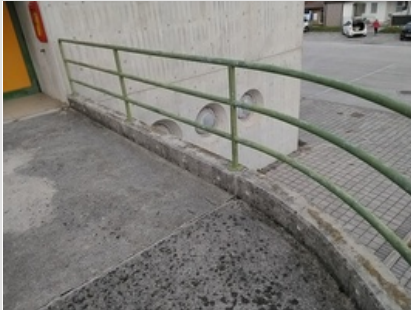
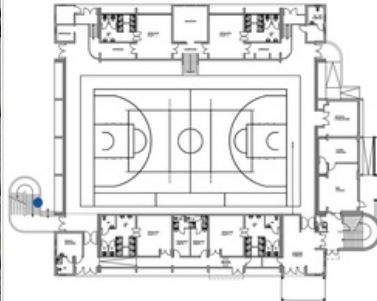
PARAPETTO

Attraversabile da sfera 10cm	Si
Dimensioni	X 2625,00 cm Y --
Materiale	--
Note relative al rilievo	--

**PS2615**  
**Sostituzione di parapetto**

Sostituzione del parapetto esistente con uno adeguato alla normativa vigente (altezza minima 1,00 m e non attraversabile da una sfera di 10 cm di diametro).

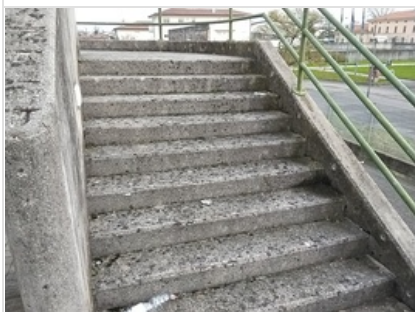
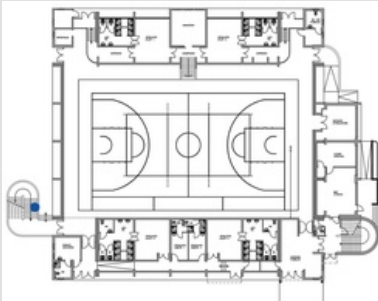
**CORRIMANO**

Non presente su entrambi i lati	Si	
Dimensioni	X--	Y--
Materiale	--	
Note relative al rilievo Lunghezza prima rampa 340 cm - seconda rampa 310 cm

**PS2660**  
**Posa di corrimano**

Installazione di corrimano, ad altezza compresa tra 90 e 100 cm, posto sul lato della rampa attualmente sprovvisto, mediante ancoraggio a muro adiacente alla scala, o su parapetto esistente o nuovo. Il corrimano dovrà essere prolungato di 30 cm oltre il primo e l'ultimo gradino in corrispondenza delle interruzioni della scala in conformità con quanto disposto al punto 8.1.10 del D.M. 236/1989.

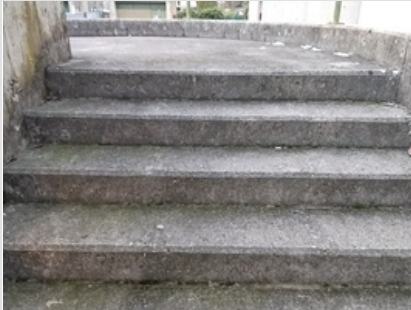
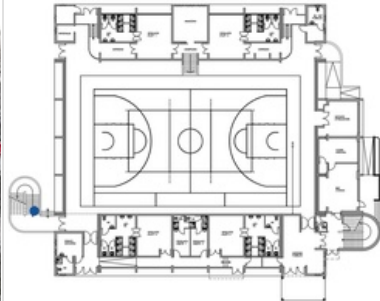
PERCORSO VERTICALE - SCALA

Gradino - Assenza contrasto cromatico **Si**

Dimensioni **X 208,00 cm Y --**

PS2600  
 Posa di marca gradino

Posa marca gradino mediante applicazione di nastro adesivo antiscivolo della larghezza pari a 5 cm e di colore contrastante cromaticamente rispetto a quello della pedata, applicato alla distanza di 3 cm dal bordo del gradino.

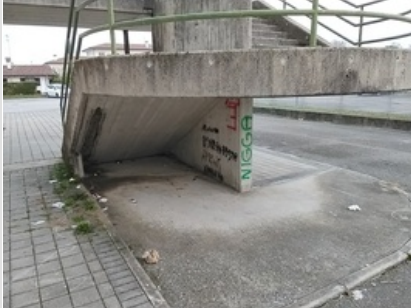
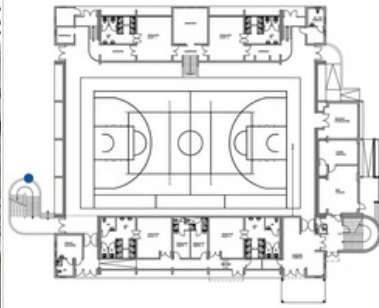
OSTACOLO VERTICALE

Manufatto edilizio o tecnologico sporgente

Si

PS2696

Posa di arredo con funzione di protezione dell'area sottostante alla scala

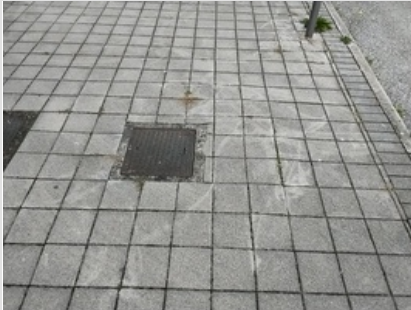
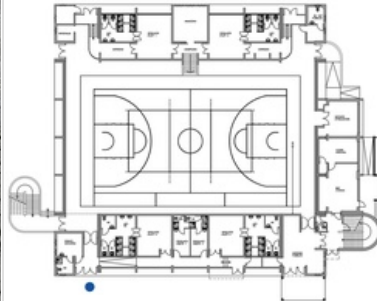
PAVIMENTAZIONE

Sconnessioni	Si	
Dimensioni	X 200,00 cm	Y 200,00 cm
Materiale	--	
Note relative al rilievo	--

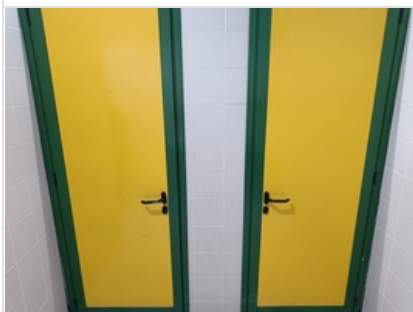
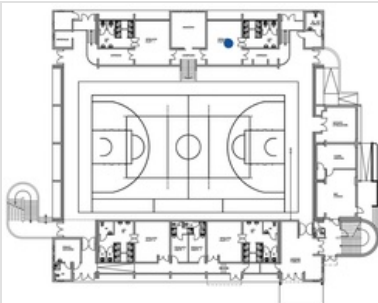
EDIFICIO VANO GENERICO **FILTRO ALL'ACCESSO**

Maniglia - Altezza **100** **85<A<95**  
 cm

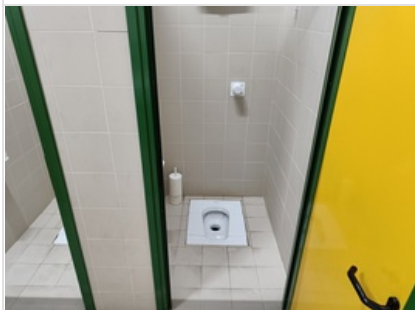
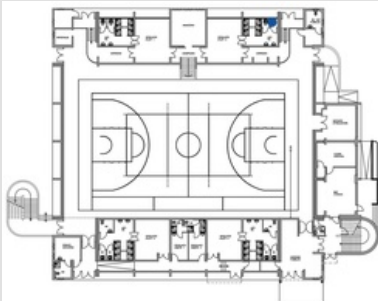
FILTRO ALL'ACCESSO

Luce netta	72	Vedi informazioni
Dimensioni	X 72,00 cm	Y 215,00 cm
Materiale	--	
Note relative al rilievo	--

**PS2535**  
**Risoluzione criticità non vantaggiosa in relazione al dispendio economico**  
 Considerando le condizioni di contesto o di uso, si ritiene che l'intervento di soluzione non sia economicamente vantaggioso alla luce del beneficio ottenibile.

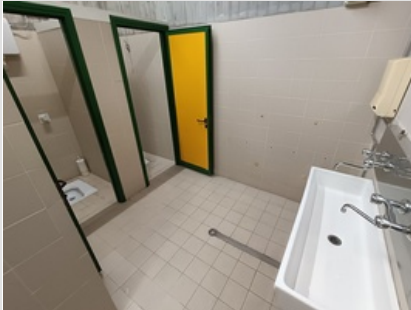
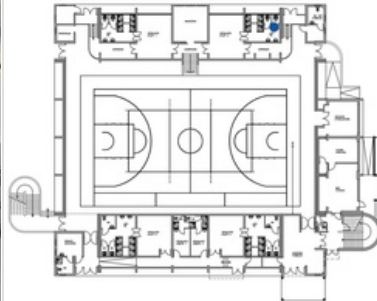
SERVIZIO IGIENICO

Assenza **Si**

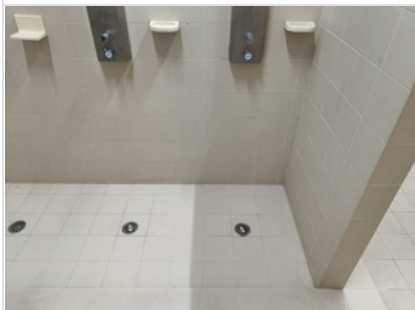
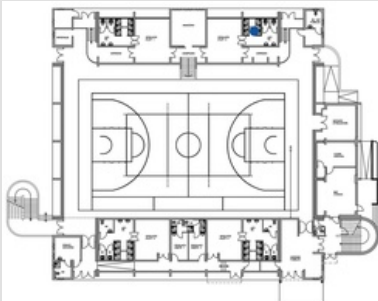
SERVIZIO IGIENICO

Doccia-piatto non a filo pavimento	5	cm
Dimensioni	X 90,00 cm	Y 240,00 cm
Materiale	--	
Note relative al rilievo	--

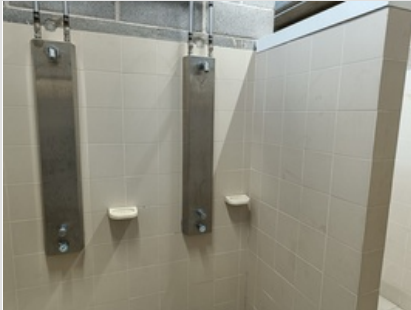
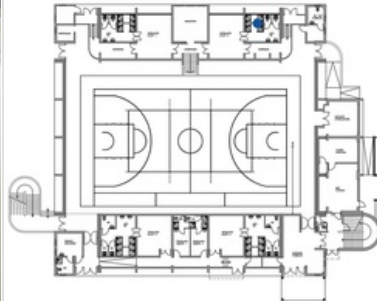
SERVIZIO IGIENICO

Doccia-assenza doccia a telefono	Sì
Dimensioni	X-- Y--
Materiale	--
Note relative al rilievo	--

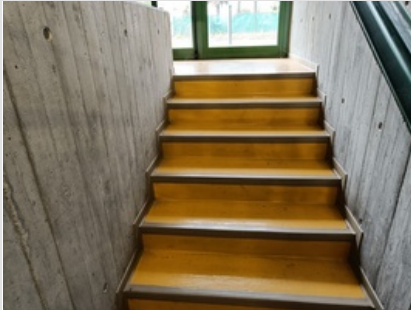
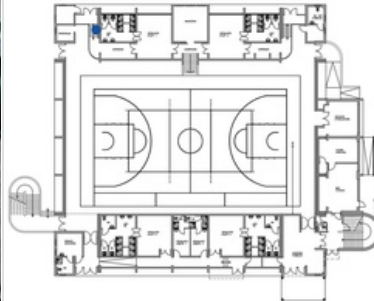
Dislivello raccordato solo da gradini

Dislivello: 133 cm

Risoluzione criticità non vantaggiosa in relazione al dispendio economico

Considerando le condizioni di contesto o di uso, si ritiene che l'intervento di soluzione non sia economicamente vantaggioso alla luce del beneficio ottenibile.

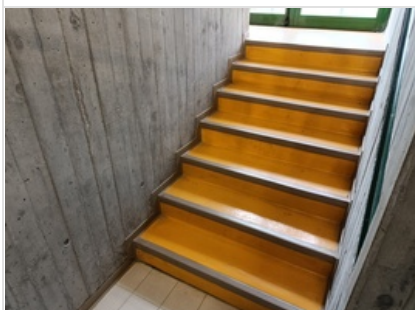
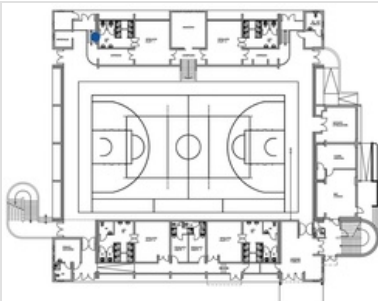
CORRIMANO

Non presente su entrambi i lati	Si	
Dimensioni	X--	Y--
Materiale	--	
Note relative al rilievo 6 pedate da 30 cm

**PS2591**  
**Posa di corrimano**

Installazione di corrimano, ad altezza compresa tra 90 e 100 cm, posto sul lato della rampa attualmente sprovvisto, mediante ancoraggio a muro adiacente alla scala, o su parapetto esistente o nuovo. Il corrimano dovrà essere prolungato di 30 cm oltre il primo e l'ultimo gradino in corrispondenza delle interruzioni della scala in conformità con quanto disposto al punto 8.1.10 del D.M. 236/1989.

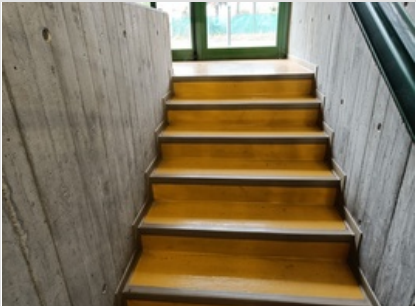
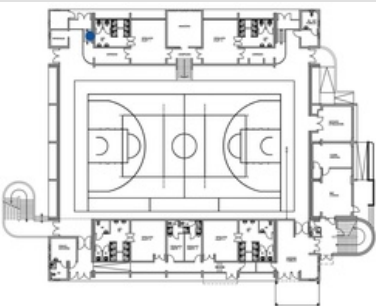
Gradino-rapporto fra alzata e pedata	68	62<R<64 cm
Dimensioni	X--	Y--
Materiale	--	
Note relative al rilievo <b>Alzata 19 cm - pedata 30 cm</b>

**PS2692 (modificato)**  
**Demolizione e ricostruzione**

Demolizione completa della scala e rifacimento avendo cura di rispettare rapporto fra pedata e alzata (2A+P) compreso tra 62 e 64. La scala dovrà inoltre essere dotata di fascia antidrucciolo e di battiscopa, entrambi contrastanti cromaticamente rispetto alla pavimentazione. Si dovrà inoltre prevedere l'eventuale adeguamento, o nuova installazione, del corrimano per ogni lato della scala. Questo dovrà essere posto ad altezza compresa tra 90 e 100 cm, ed estendersi per 30 cm oltre la fine della rampa, in conformità con quanto disposto al punto 8.1.10 del D.M. 236/1989. I due accessi della scala dovranno inoltre essere segnalati mediante idonea segnaletica tattilo-plantare in conformità con quanto previsto dalle linee guida I.N.M.A.C.I. sulla progettazione dei percorsi tattilo-plantari.

Nel caso in esame si prevede la ricostruzione con un'ulteriore alzata rispetto allo stato di fatto.

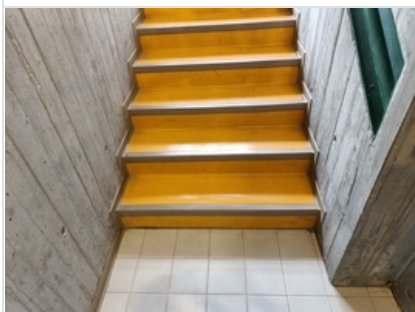
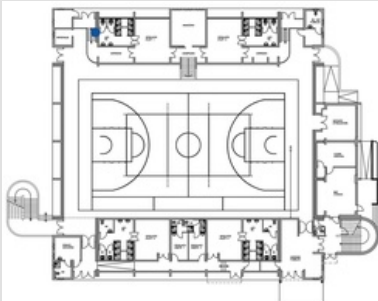
SEGNALETICA TATTO PLANTARE

Assenza	Si
Dimensioni	X 120,00 cm Y --
Materiale	--
Note relative al rilievo	--

**PS2302**  
**Posa di segnaletica tattilo plantare**

Posa segnaletica tattilo-plantare, necessaria alla segnalazione dell'inizio/fine della scalinata, composta da una fascia di 20 cm con codice "attenzione/servizio" posta a 30 cm dal primo gradino, e da una fascia di 40 cm con codice "pericolo valicabile" posta a 40 cm dall'ultimo gradino. Nel caso di presenza di un pianerottolo intermedio con profondità maggiore di 180 cm anche quest'ultimo dovrà essere provvisto dei suddetti codici, in conformità con quanto previsto dalle linee guida I.N.M.A.C.I.

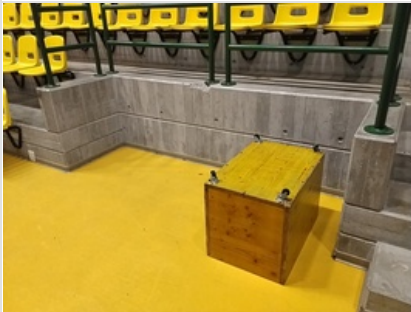
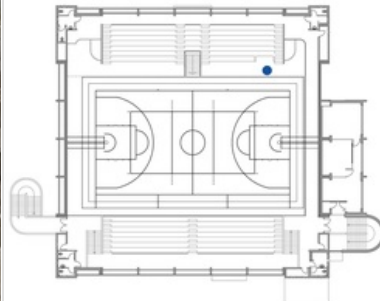
SEGNALETICA ORIZZONTALE

Assenza	Si	
Dimensioni	X 290,00 cm	Y 250,00 cm
Materiale	--

Note relative al rilievo  
**Mancanza individuazione, con apposita segnaletica a terra, dell'area riservata alle persone su sedia a ruote.**

Delimitazione dello spazio libero riservato in vano spettacolo-tribuna

Delimitazione dello spazio libero riservato a persone in sedia a ruote, mediante la realizzazione di apposita segnaletica orizzontale a terra, con colori a contrasto cromatico rispetto alla pavimentazione.

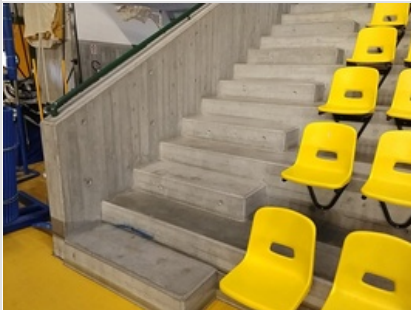
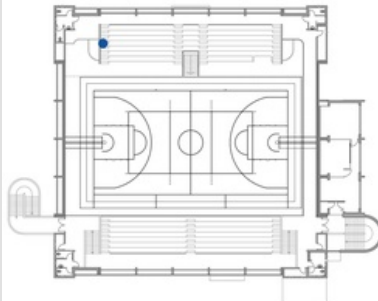
Gradino-assenza contrasto cromatico	Si
Dimensioni	X 120,00 cm Y --
Materiale	--
Note relative al rilievo	Assenza contrasto cromatico 16 gradini

Posa marca gradino

Posa marca gradino mediante applicazione di nastro adesivo antiscivolo della larghezza pari a 5 cm e di colore contrastante cromaticamente rispetto a quello della pedata, applicato alla distanza di 3 cm dal bordo del gradino.

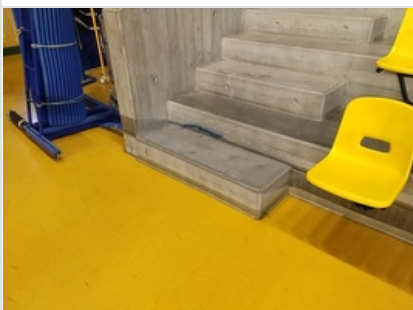
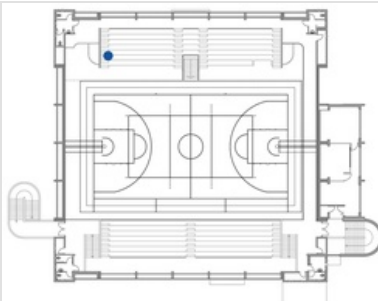
SEGNALETICA TATTILO PLANTARE

Assenza	Si
Dimensioni	X 120,00 cm Y --
Materiale	--
Note relative al rilievo	Su tutte e 4 le gradinate

Posa di segnaletica tattilo plantare

Posa segnaletica tattilo-plantare, necessaria alla segnalazione dell'inizio/fine della scalinata, composta da una fascia di 20 cm con codice "attenzione/servizio" posta a 30 cm dal primo gradino, e da una fascia di 40 cm con codice "pericolo valicabile" posta a 40 cm dall'ultimo gradino. Nel caso di presenza di un pianerottolo intermedio con profondità maggiore di 180 cm anche quest'ultimo dovrà essere provvisto dei suddetti codici, in conformità con quanto previsto dalle linee guida I.N.M.A.C.I.

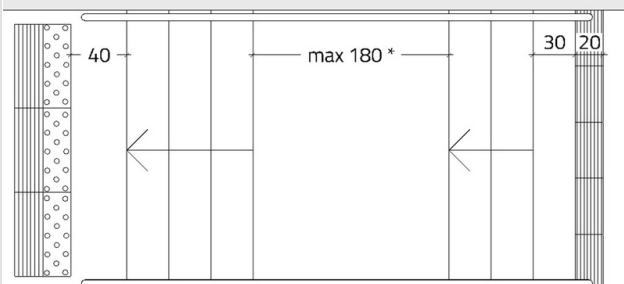
PS2302

\* in caso di pianerottolo con lunghezza maggiore di 180 cm inserire i codici tattilo plantari anche sul pianerottolo

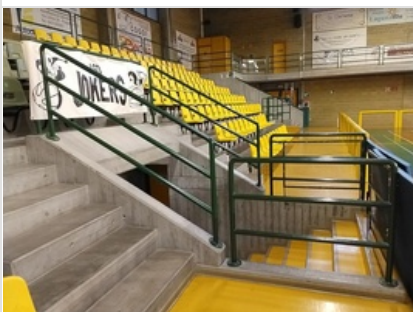
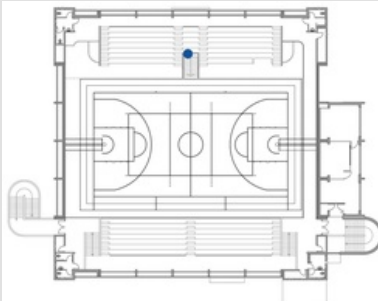
PARAPETTO

Attraversabile da sfera 10 cm	Sì
Dimensioni	X 900,00 cm Y --
Materiale	--
Note relative al rilievo altezza parapetto di 110cm

**PS2666**  
**Sostituzione di parapetto**

Sostituzione del parapetto esistente con uno adeguato alla normativa vigente (altezza minima 1,00 m e non attraversabile da una sfera di 10 cm di diametro).

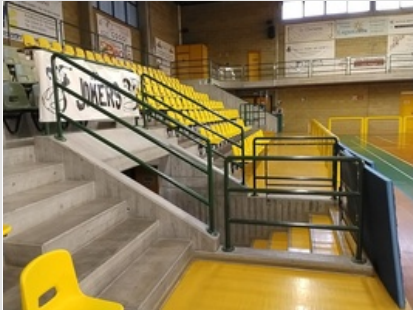
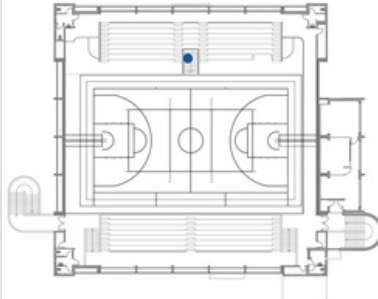
CORRIMANO

Assenza	Si
Dimensioni	X 220,00 cm Y --
Materiale	--
Note relative al rilievo	--

Posa di doppio corrimano

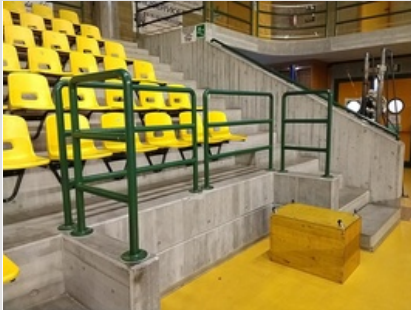
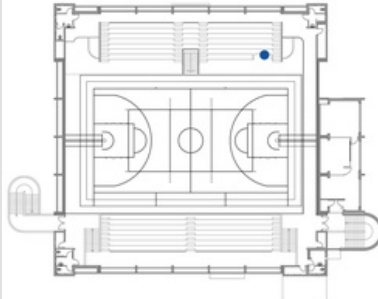
PARAPETTO

Attraversabile da sfera  
10 cm

Si

PS2666

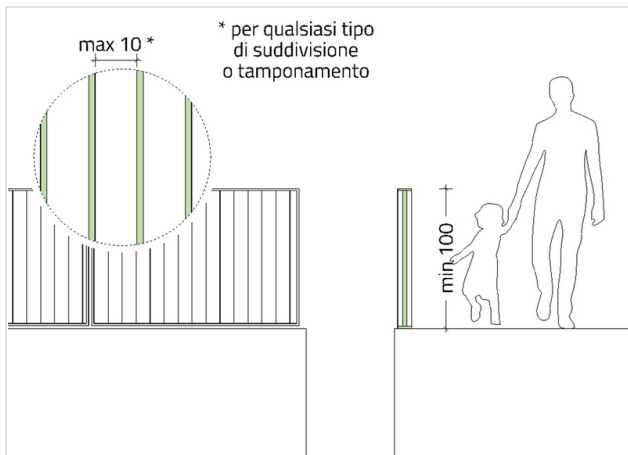
\* per qualsiasi tipo  
di suddivisione  
o tamponamento

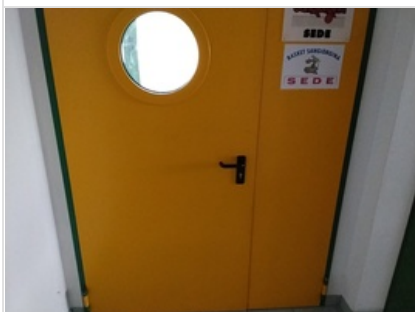
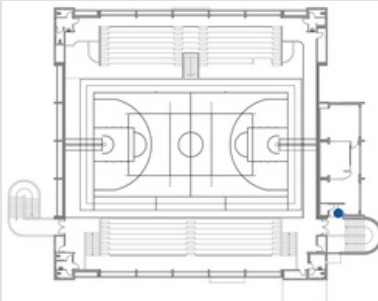
FILTRO ALL'ACCESSO

Maniglia - Altezza **105** 85<A<95  
cm

PS2509

Sostituzione porta interna

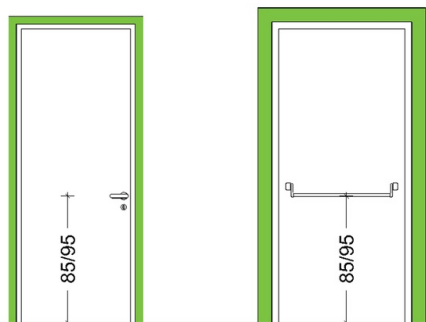
altezza consigliata: 90 cm

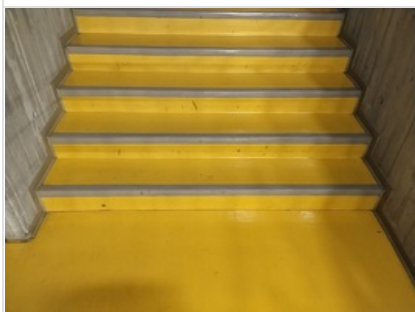
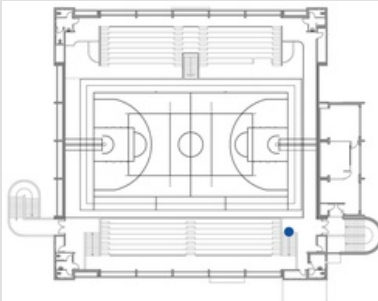
SEGNALETICA TATTO PLANTARE

Assenza	Si
Dimensioni	X 200,00 cm Y --
Materiale	--
Note relative al rilievo	--

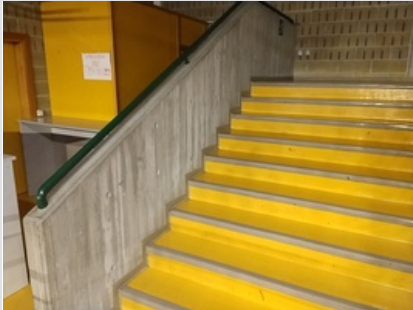
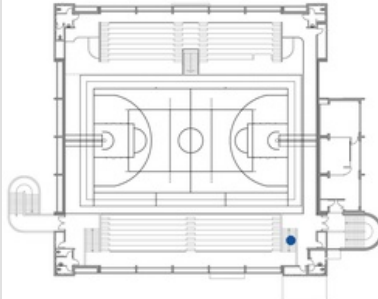
CORRIMANO

Altezza **110** 90<A<100 cm

Dimensioni **X 320,00** Y --  
**cm**

PS2532

Posa di corrimano

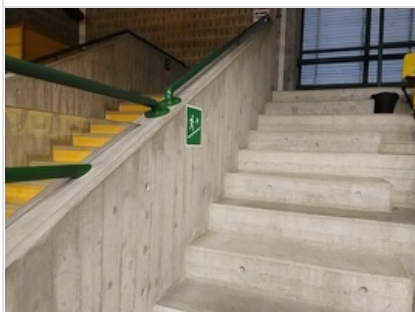
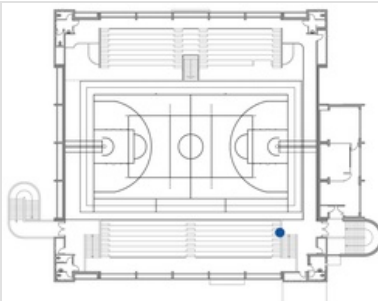
CORRIMANO

Altezza **110** 90<A<100  
cm

Dimensioni **X 510,00** Y --  
cm

PS2532

Posa di corrimano

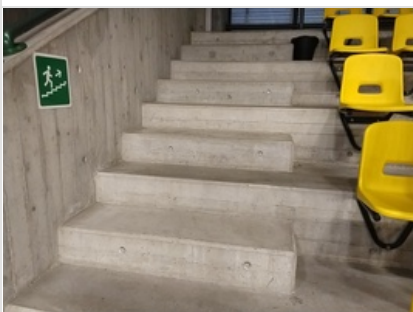
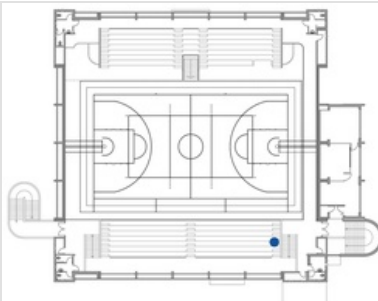
PERCORSO VERTICALE - SCALA

Gradino-assenza contrasto cromatico	Si
Dimensioni	X 120,00 cm Y --
Materiale	--
Note relative al rilievo	Assenza contrasto cromatico 14 gradini

**PS2513**  
**Posa marca gradino**  
 Posa marca gradino mediante applicazione di nastro adesivo antiscivolo della larghezza pari a 5 cm e di colore contrastante cromaticamente rispetto a quello della pedata, applicato alla distanza di 3 cm dal bordo del gradino.

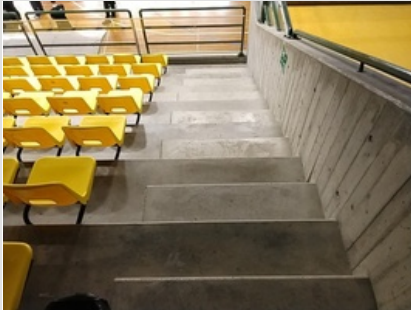
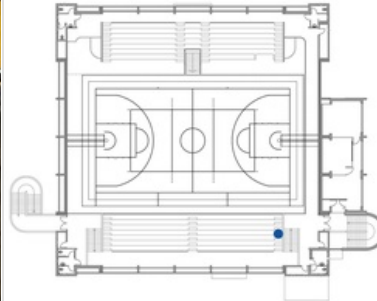
PERCORSO VERTICALE - SCALA

Gradino-rapporto fra alzata e pedata	74	62<R<64 cm
--------------------------------------	----	------------

Risoluzione criticità non vantaggiosa in relazione al dispendio economico

Considerando le condizioni di contesto o di uso, si ritiene che l'intervento di soluzione non sia economicamente vantaggioso alla luce del beneficio ottenibile.

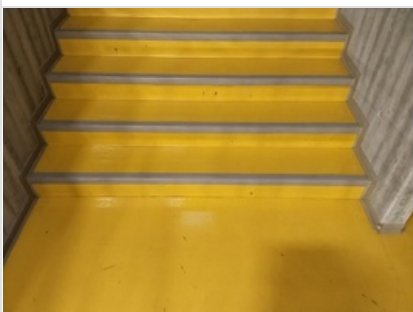
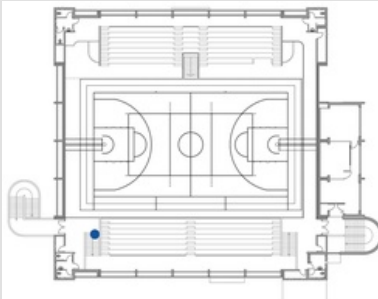
**SEGNALETICA TATTO PLANTARE**

Assenza	Si
Dimensioni	X 200,00 cm Y --
Materiale	--
Note relative al rilievo	--

**Posa di segnaletica tattilo plantare**

Posa segnaletica tattilo-plantare, necessaria alla segnalazione dell'inizio/fine della scalinata, composta da una fascia di 20 cm con codice "attenzione/servizio" posta a 30 cm dal primo gradino, e da una fascia di 40 cm con codice "pericolo valicabile" posta a 40 cm dall'ultimo gradino. Nel caso di presenza di un pianerottolo intermedio con profondità maggiore di 180 cm anche quest'ultimo dovrà essere provvisto dei suddetti codici, in conformità con quanto previsto dalle linee guida I.N.M.A.C.I.

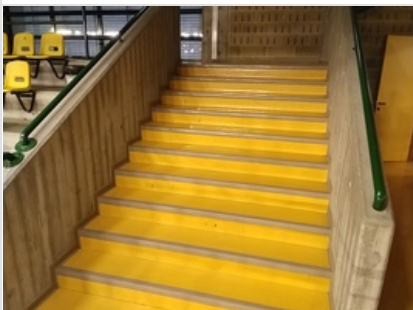
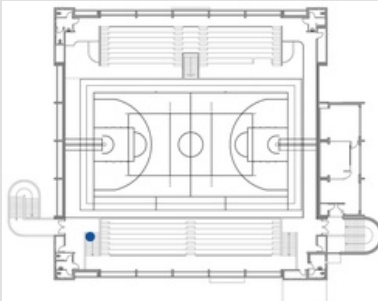
CORRIMANO

Altezza **110** 90<A<100  
cm

Note relative al rilievo  
Altezza corrimano errata su entrambi i lati della scala

Posa di corrimano

Installazione di corrimano, ad altezza compresa tra 90 e 100 cm, mediante ancoraggio a muro adiacente alla scala, o su parapetto esistente o nuovo. Il corrimano dovrà esser prolungato di 30 cm oltre il primo e l'ultimo gradino in corrispondenza delle interruzioni della scala in conformità con quanto disposto al punto 8.1.10 del D.M. 236/1989.

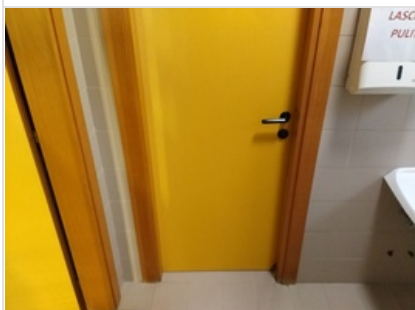
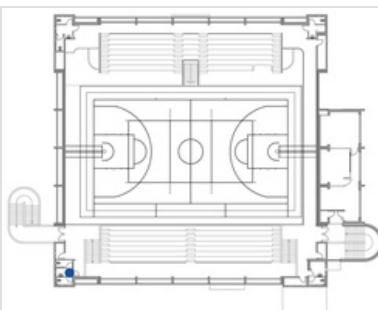
FILTRO ALL'ACCESSO

Maniglia - Altezza **104** 85<A<95  
cm

Note relative al rilievo  
**Criticità relativa a 3 porte: antibagno: 80x210 cm - 2 w.c. 70x210 cm**

**PS2533 (modificato)**  
**Sostituzione del filtro all'accesso**

Sostituzione delle porte con altra avente caratteristiche coerenti con quanto prescritto dal punto 8.1.1, ovvero con luce netta pari ad almeno 75 cm, anta con larghezza non superiore a 120 cm e apribile con una pressione non superiore a 8 kg. L'altezza della maniglia dovrà essere compresa tra 85 e 95 cm (consigliata 90 cm).

La nuova porta del bagno dovrà avere verso di apertura concorde rispetto alla direzione dell'esodo, e serratura dotata di segnalazione chiuso/aperto a due colori su lato esterno, e la possibilità di apertura dall'esterno con chiave quadrangolare.

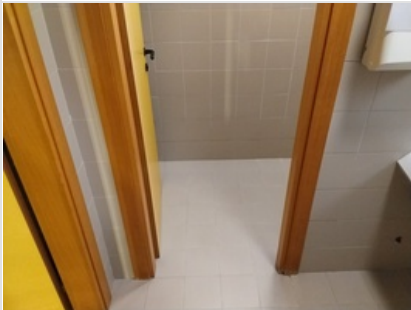
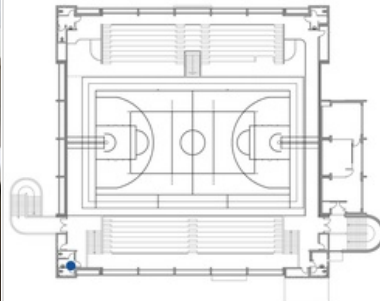
FILTRO ALL'ACCESSO

Luce netta 70 [Vedi informazioni](#)

Note relative al rilievo  
70x210( x2 porte)

Risoluzione criticità non vantaggiosa in relazione al dispendio economico

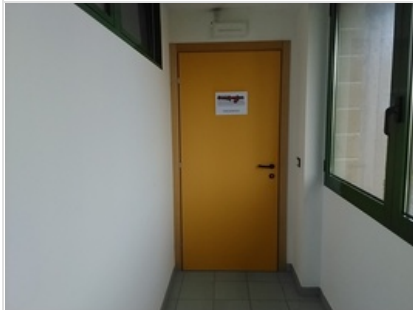
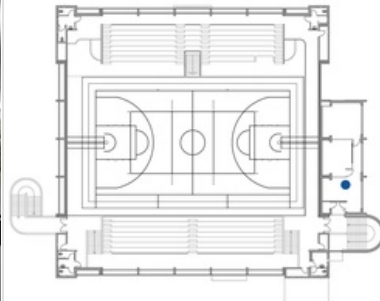
FILTRO ALL'ACCESSO

Maniglia - Altezza **105** 85<A<95  
cm

Dimensioni **X 90,00** **Y 210,00**  
cm cm

Sostituzione porta interna

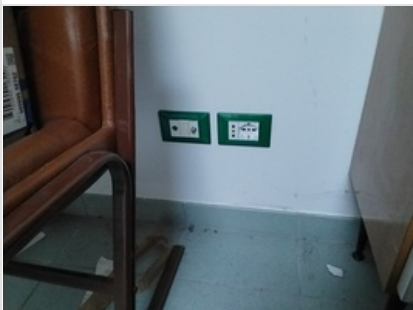
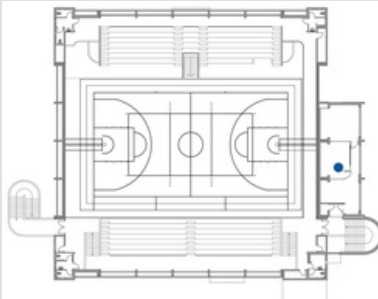
TERMINALE IMPIANTO

Altezza prese luce	30	45<A<115 cm
Dimensioni	X--	Y--
Materiale	--	
Note relative al rilievo	--

**Spostamento della presa corrente elettrica**

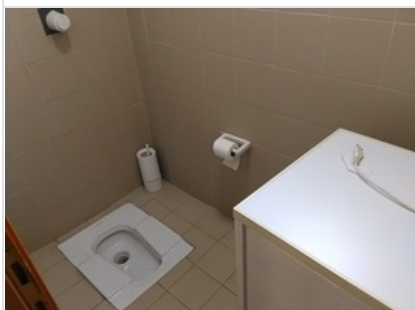
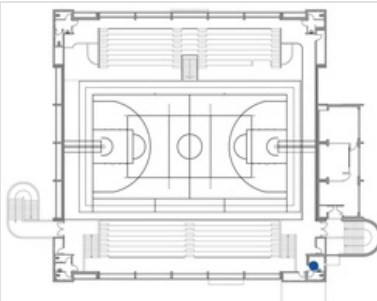
SERVIZIO IGIENICO

Assenza	Si
Dimensioni	X-- Y--
Materiale	--
Note relative al rilievo Antibagno 250x235cm Bagno 110x215cm

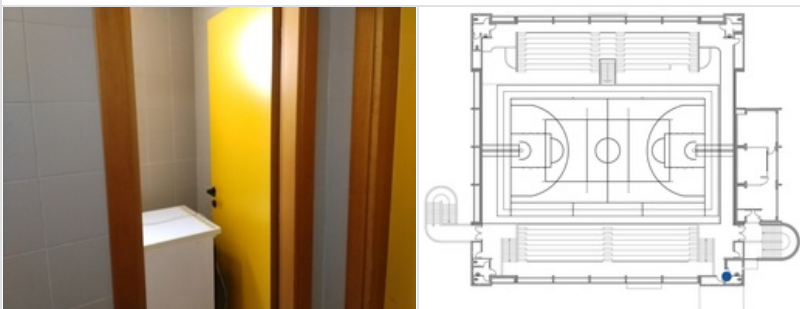
Maniglia - Altezza	105	85<A<95 cm
Dimensioni	X --	Y --
Materiale	--	
Note relative al rilievo <b>Criticità relativa a 2 porte: ingresso antibagno 80x210 cm - w.c. 70x210</b>

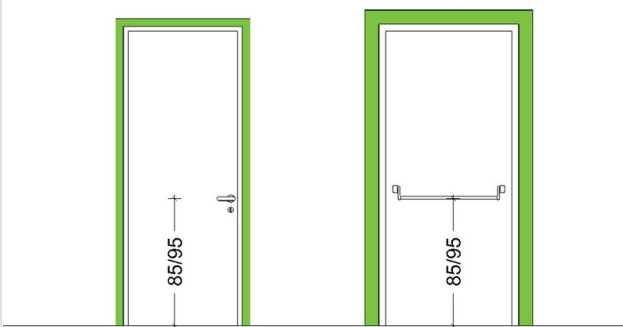
altezza consigliata: 90 cm

**PS2533 (modificato)**  
**Sostituzione del filtro all'accesso**

Sostituzione delle porta con altra avente caratteristiche coerenti con quanto prescritto dal punto 8.1.1, ovvero con luce netta pari ad almeno 75 cm, anta con larghezza non superiore a 120 cm e apribile con una pressione non superiore a 8 kg. L'altezza della maniglia dovrà essere compresa tra 85 e 95 cm (consigliata 90 cm).

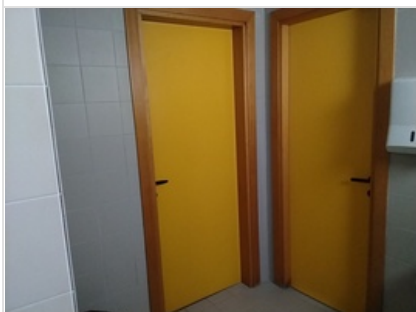
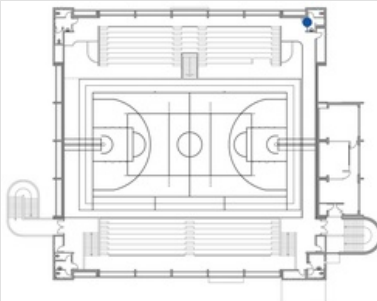
FILTRO ALL'ACCESSO

Maniglia - Altezza **105** **85<A<95** cm

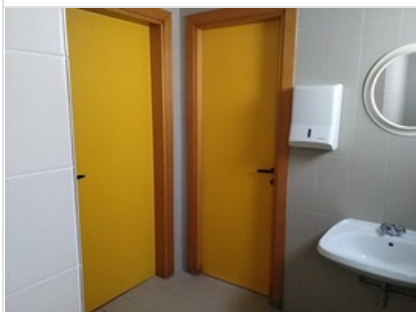
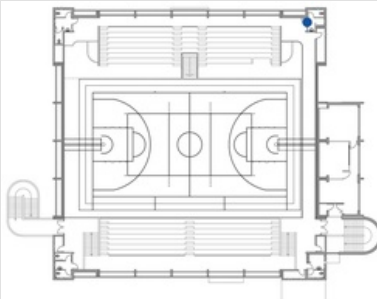
FILTRO ALL'ACCESSO

Luce netta	70	Vedi informazioni
Dimensioni	X 70,00 cm	Y 210,00 cm
Materiale	--	
Note relative al rilievo	--

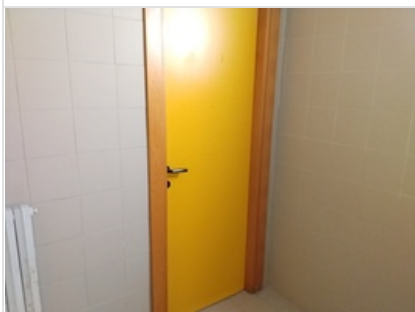
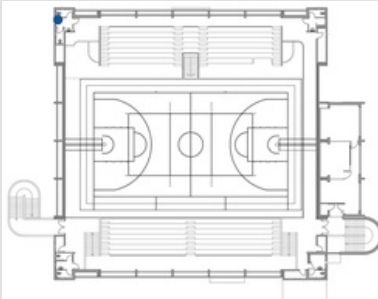
FILTRO ALL'ACCESSO

Maniglia - Altezza **105** 85<A<95  
cm

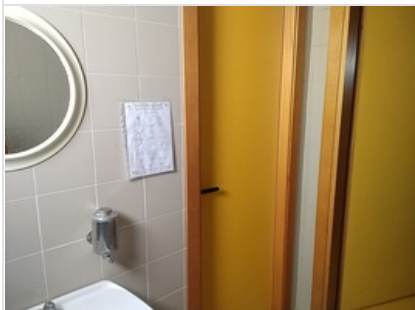
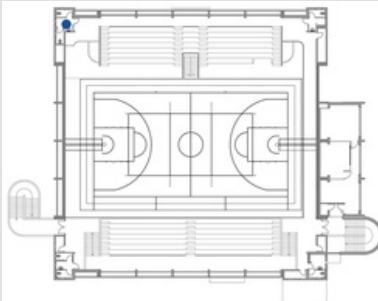
FILTRO ALL'ACCESSO

Luce netta **70** [Vedi informazioni](#)

Dimensioni **X 70,00 cm** **Y 210,00 cm**

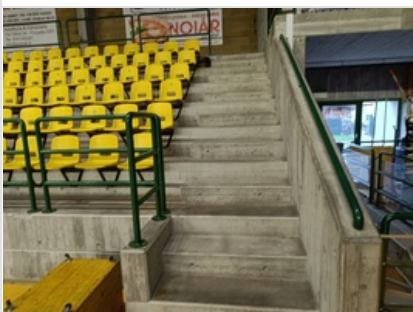
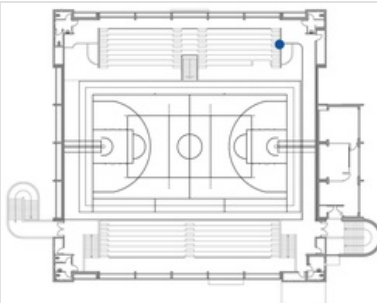
PERCORSO VERTICALE - SCALA

Gradino-assenza contrasto cromatico	Si
Dimensioni	X 120,00 cm Y --
Materiale	--
Note relative al rilievo	Assenza contrasto cromatico 16 gradini

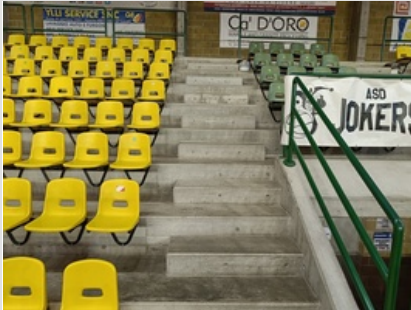
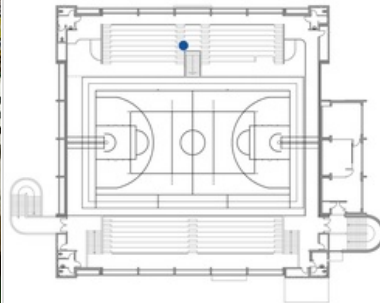
PERCORSO VERTICALE - SCALA

Gradino-assenza contrasto cromatico	Si
Dimensioni	X 120,00 cm Y --
Materiale	--
Note relative al rilievo	Assenza contrasto cromatico 16 gradini

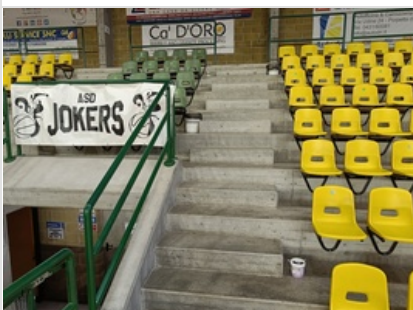
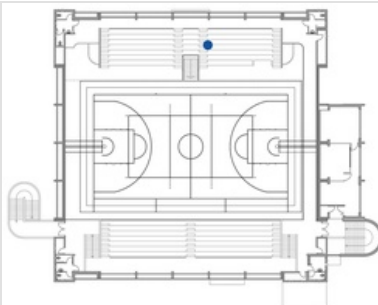
PERCORSO VERTICALE - SCALA

Gradino-assenza contrasto cromatico	Si
Dimensioni	X 120,00 cm Y --
Materiale	--
Note relative al rilievo	Assenza contrasto cromatico 16 gradini

**PS2513**  
**Posa marca gradino**

Posa marca gradino mediante applicazione di nastro adesivo antiscivolo della larghezza pari a 5 cm e di colore contrastante cromaticamente rispetto a quello della pedata, applicato alla distanza di 3 cm dal bordo del gradino.

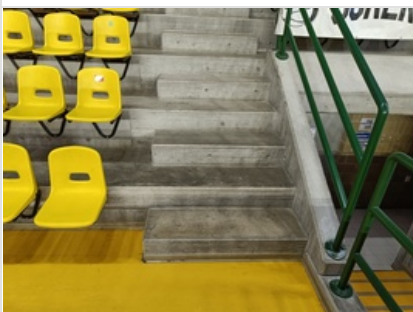
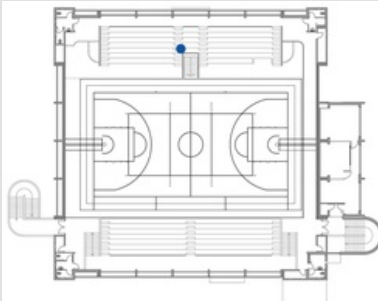
SEGNALETICA TATTILO PLANTARE

Assenza	Si
Dimensioni	X 120,00 cm Y --
Materiale	--
Note relative al rilievo	--

Posa di segnaletica tattilo plantare

Posa segnaletica tattilo-plantare, necessaria alla segnalazione dell'inizio/fine della scalinata, composta da una fascia di 20 cm con codice "attenzione/servizio" posta a 30 cm dal primo gradino, e da una fascia di 40 cm con codice "pericolo valicabile" posta a 40 cm dall'ultimo gradino. Nel caso di presenza di un pianerottolo intermedio con profondità maggiore di 180 cm anche quest'ultimo dovrà essere provvisto dei suddetti codici, in conformità con quanto previsto dalle linee guida I.N.M.A.C.I.

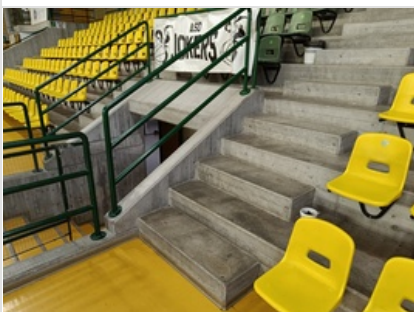
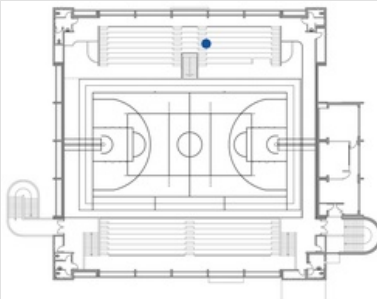
SEGNALETICA TATTO PLANTARE

Assenza	Si
Dimensioni	X 120,00 cm Y --
Materiale	--
Note relative al rilievo	--

Posa di segnaletica tattilo plantare

Posa segnaletica tattilo-plantare, necessaria alla segnalazione dell'inizio/fine della scalinata, composta da una fascia di 20 cm con codice "attenzione/servizio" posta a 30 cm dal primo gradino, e da una fascia di 40 cm con codice "pericolo valicabile" posta a 40 cm dall'ultimo gradino. Nel caso di presenza di un pianerottolo intermedio con profondità maggiore di 180 cm anche quest'ultimo dovrà essere provvisto dei suddetti codici, in conformità con quanto previsto dalle linee guida I.N.M.A.C.I.

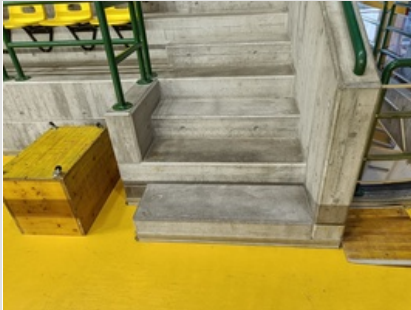
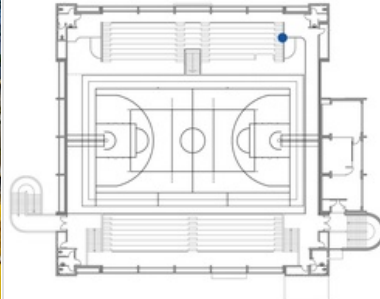
SEGNALETICA TATTO PLANTARE

Assenza	Si
Dimensioni	X 120,00 cm Y --
Materiale	--
Note relative al rilievo	--

Posa di segnaletica tattilo plantare

Posa segnaletica tattilo-plantare, necessaria alla segnalazione dell'inizio/fine della scalinata, composta da una fascia di 20 cm con codice "attenzione/servizio" posta a 30 cm dal primo gradino, e da una fascia di 40 cm con codice "pericolo valicabile" posta a 40 cm dall'ultimo gradino. Nel caso di presenza di un pianerottolo intermedio con profondità maggiore di 180 cm anche quest'ultimo dovrà essere provvisto dei suddetti codici, in conformità con quanto previsto dalle linee guida I.N.M.A.C.I.
