**PIANO DI ELIMINAZIONE DELLE BARRIERE ARCHITETTONICHE**

**(P.E.B.A.) del Comune di San Giorgio di Nogaro** (ai sensi della L.R. 10/2018)

**SCHEDE EDIFICI PUBBLICI  
CRITICITÀ E SOLUZIONI PROGETTUALI**

Palazzetto dello Sport

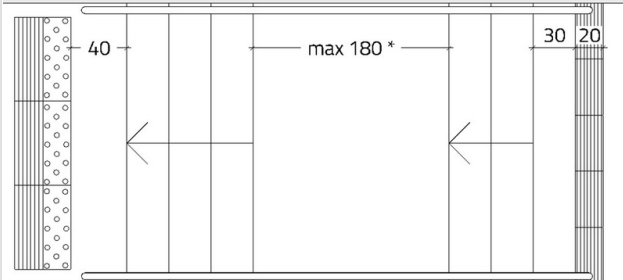
\* in caso di pianerottolo con lunghezza maggiore di 180 cm inserire i codici tattilo plantari anche sul pianerottolo

Posa segnaletica tattilo-plantare, necessaria alla segnalazione dell'inizio/fine della scalinata, composta da una fascia di 20 cm con codice "attenzione/servizio" posta a 30 cm dal primo gradino, e da una fascia di 40 cm con codice "pericolo valicabile" posta a 40 cm dall'ultimo gradino. Nel caso di presenza di un pianerottolo intermedio con profondità maggiore di 180 cm anche quest'ultimo dovrà essere provvisto dei suddetti codici, in conformità con quanto previsto dalle linee guida I.N.M.A.C.I.

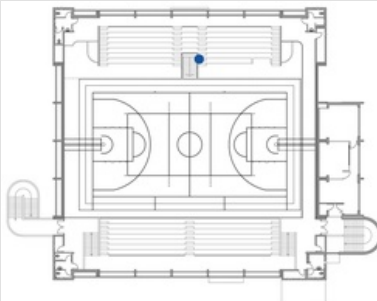
CORRIMANO

Assenza	Si
Dimensioni	X 220,00 cm Y --
Materiale	--
Note relative al rilievo	--

Posa di doppio corrimano

Installazione di corrimano, ad altezza compresa tra 90 e 100 cm, mediante ancoraggio a muro adiacente alla scala, o su parapetto esistente o nuovo. Il corrimano dovrà esser prolungato di 30 cm oltre il primo e l'ultimo gradino in corrispondenza delle interruzioni della scala in conformità con quanto disposto al punto 8.1.10 del D.M. 236/1989.

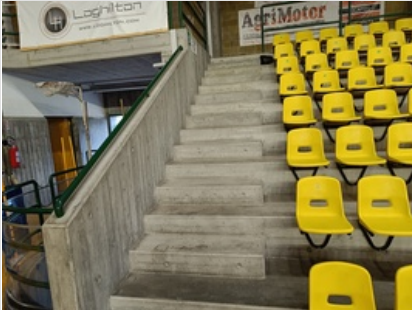
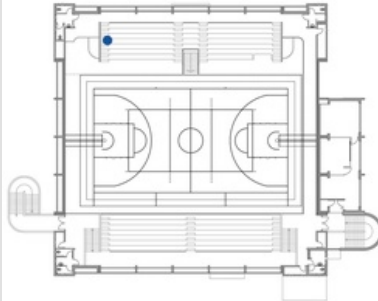
Gradino-rapporto fra alzata e pedata **82** **62<R<64 cm**

Note relative al rilievo  
**Alzata 22 Pedata 38**

**Risoluzione criticità non vantaggiosa in relazione al dispendio economico**

Considerando le condizioni di contesto o di uso, si ritiene che l'intervento di soluzione non sia economicamente vantaggioso alla luce del beneficio ottenibile.

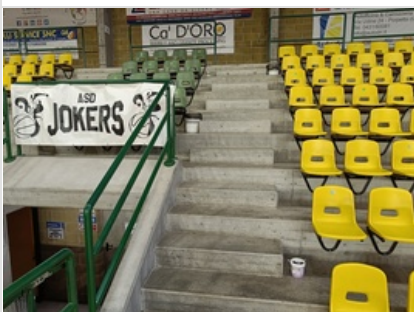
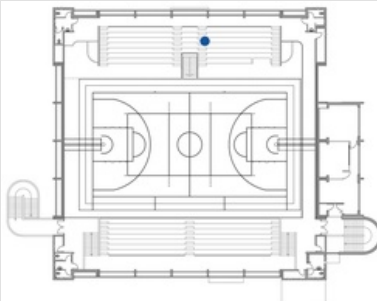
Gradino-rapporto fra alzata e pedata **82** **62<R<64 cm**

**Risoluzione criticità non vantaggiosa in relazione al dispendio economico**

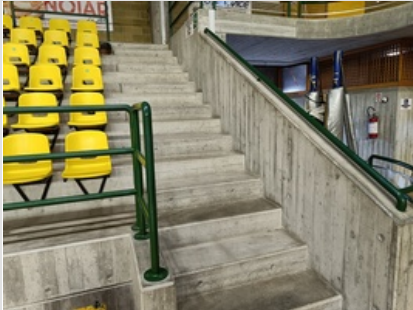
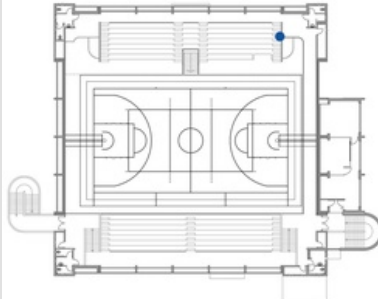
Gradino-rapporto fra alzata e pedata **82** **62<R<64 cm**

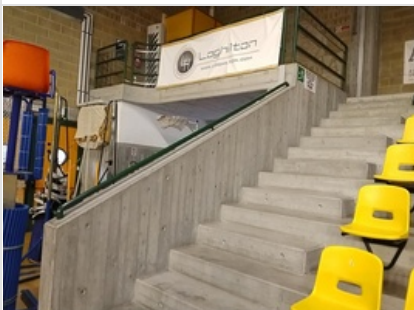
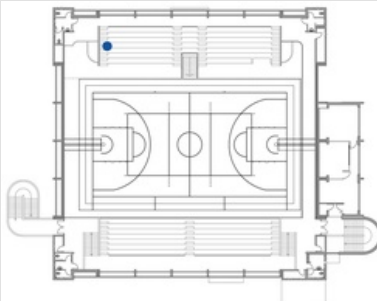
CORRIMANO

Altezza **110** 90<A<100  
cm

Dimensioni **X 610,00** Y --  
**cm**

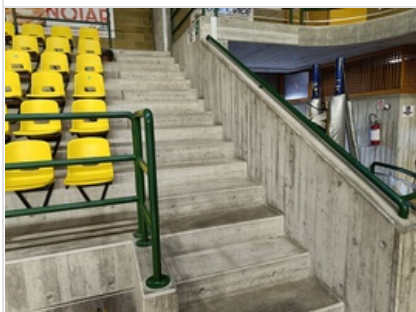
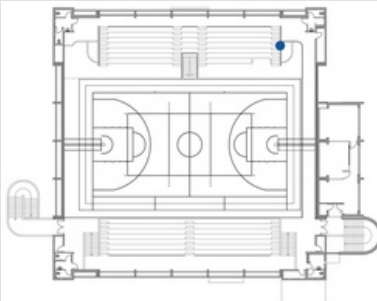
CORRIMANO

Altezza **110** 90<A<100 cm

Dimensioni **X 610,00** Y -- cm

Posa di corrimano

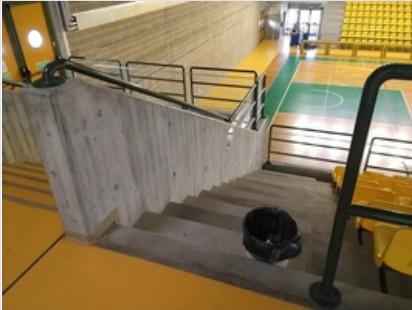
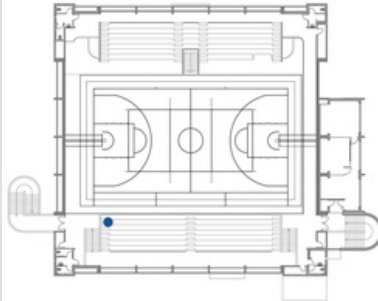
CORRIMANO

Altezza	110	90<A<100 cm
Dimensioni	X 510,00 cm	Y --
Materiale	--	
Note relative al rilievo	--

Posa di corrimano

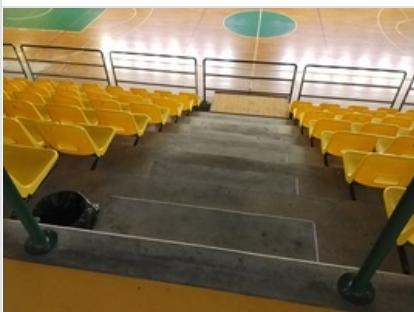
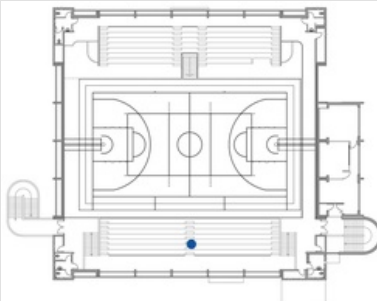
Gradino-assenza contrasto cromatico	Si
Dimensioni	X 120,00 cm Y --
Materiale	--
Note relative al rilievo	Assenza contrasto cromatico 14 gradini

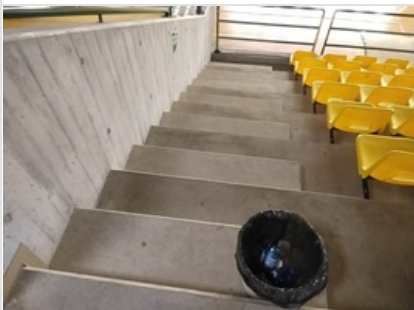
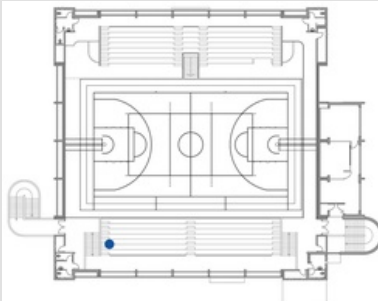
Gradino-assenza contrasto cromatico	Si
Dimensioni	X 120,00 cm Y --
Materiale	--
Note relative al rilievo	Assenza contrasto cromatico 14 gradini

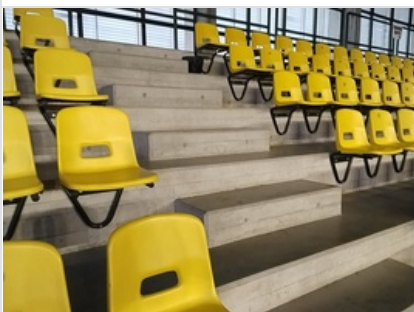
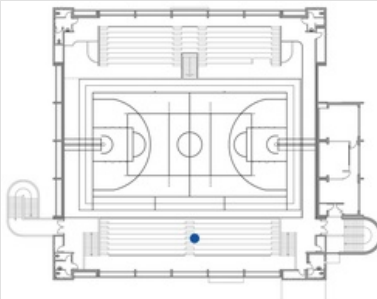
Gradino-rapporto fra alzata e pedata **74** **62<R<64 cm**

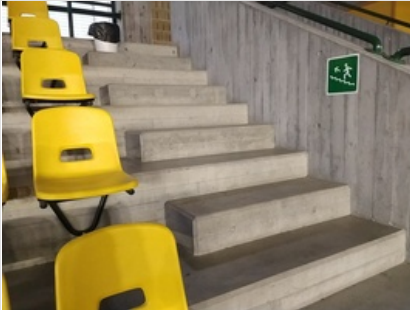
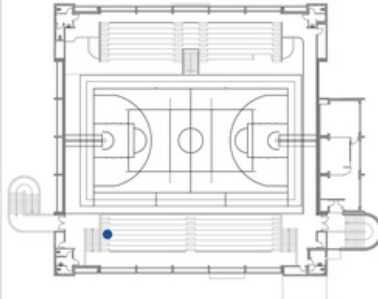
Gradino-rapporto fra alzata e pedata **74** **62<R<64 cm**

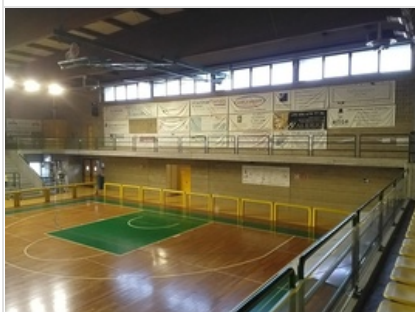
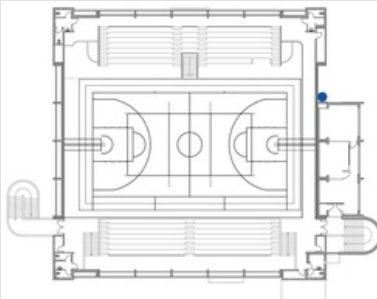
EDIFICIO PERCORSO VERTICALE - ASCENSORE/PIATTAFORMA ELEVATRICE A CABINA CHIUSA

Assenza	Si	
Dimensioni	X --	Y --
Materiale	--	
Note relative al rilievo	Assenza collegamento con uffici al piano superiore

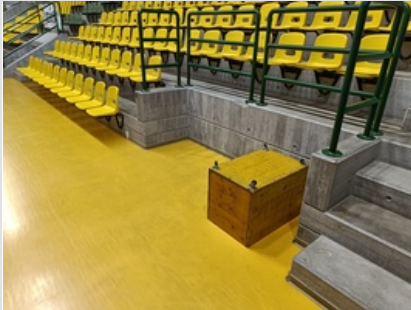
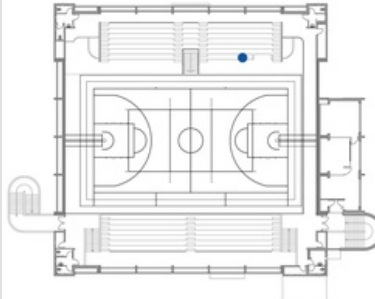
Vano spettacolo-tribuna - Rispetto del rapporto numerico posti riservati	0	n
Dimensioni	X--	Y--
Materiale	--	
Note relative al rilievo Assenza posti riservati a persone con ridotta capacità motoria.
