COMUNE DI  
SANT'ALESSIO SICULO  
Città Metropolitana di Messina

MESSA IN SICUREZZA STRADA INTERPODERALE GILETTO -  
LEONE E RIPRISTINO CORNICIONE SOMMITALE  
POLIAMBULATORIO - EVENTI 21-22 OTTOBRE 2024

PROGETTO ESECUTIVO

| ARC. 07 | PROGETTO POLIAMBULATORIO<br>Intervento di ripristino | Marzo 2026 |

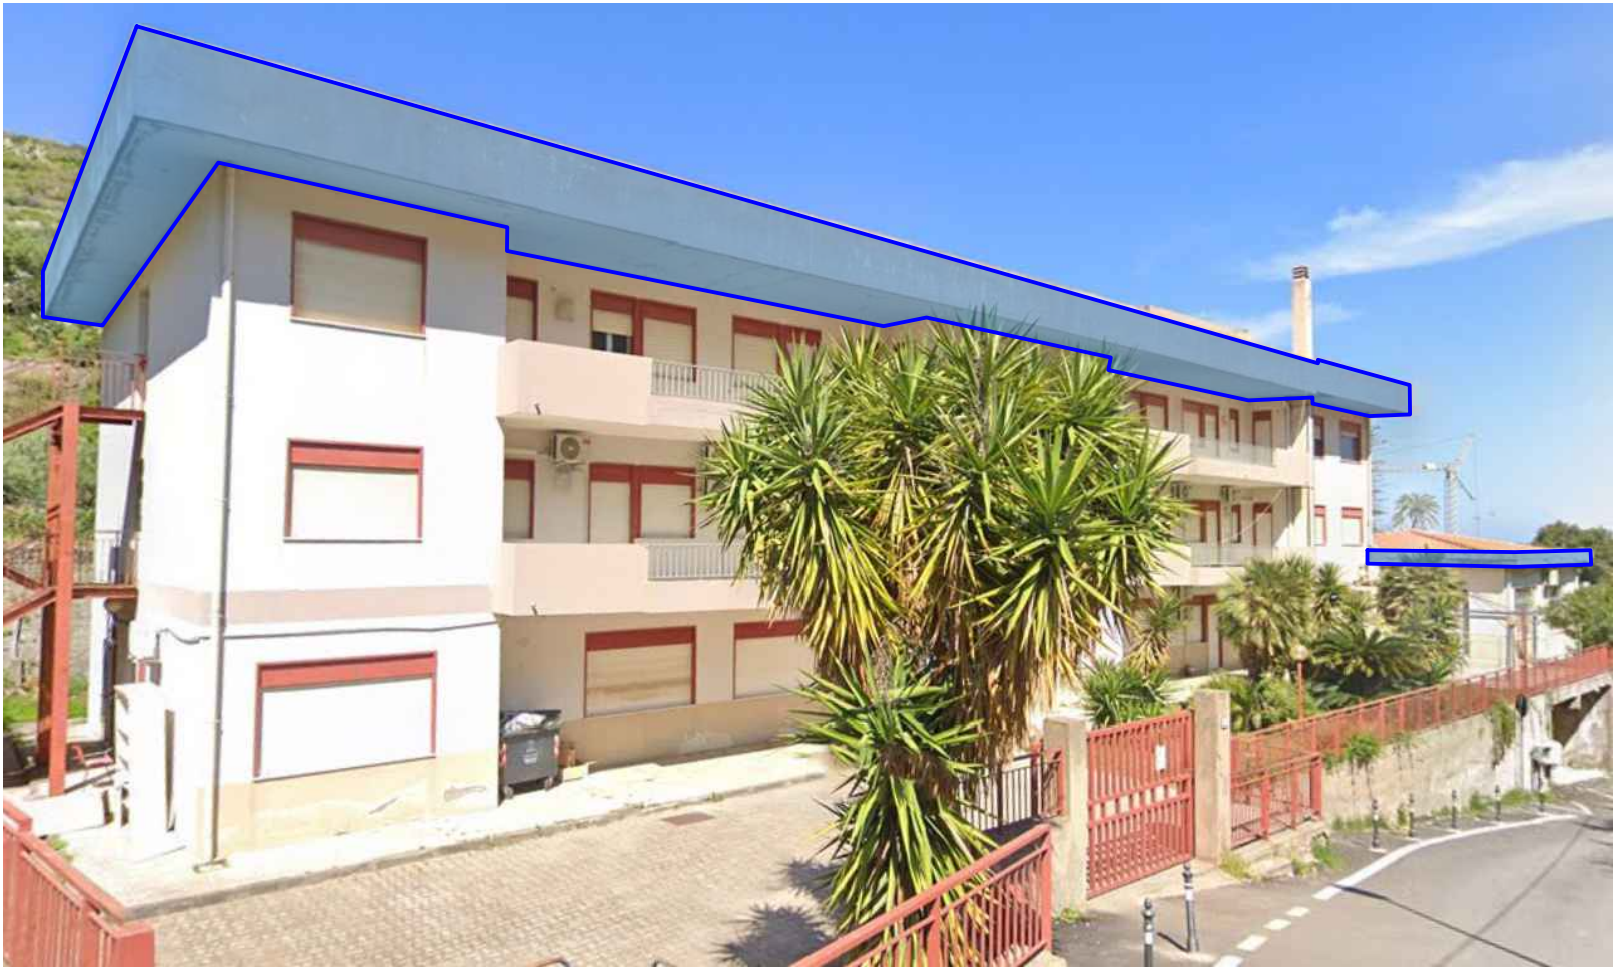
VISTA N. 1

Manufatto (cornicione) oggetto di interventi di ripristino

- 1) Rimozione di intonaco ammalorato
- 2) Rimozione vegetazione spontanea
- 3) Trattamento e ripristino del copriferro
- 4) Rete porta intonaco
- 5) Rasante
- 6) Intonaco civile per esterni
- 7) Strato di finitura per esterni

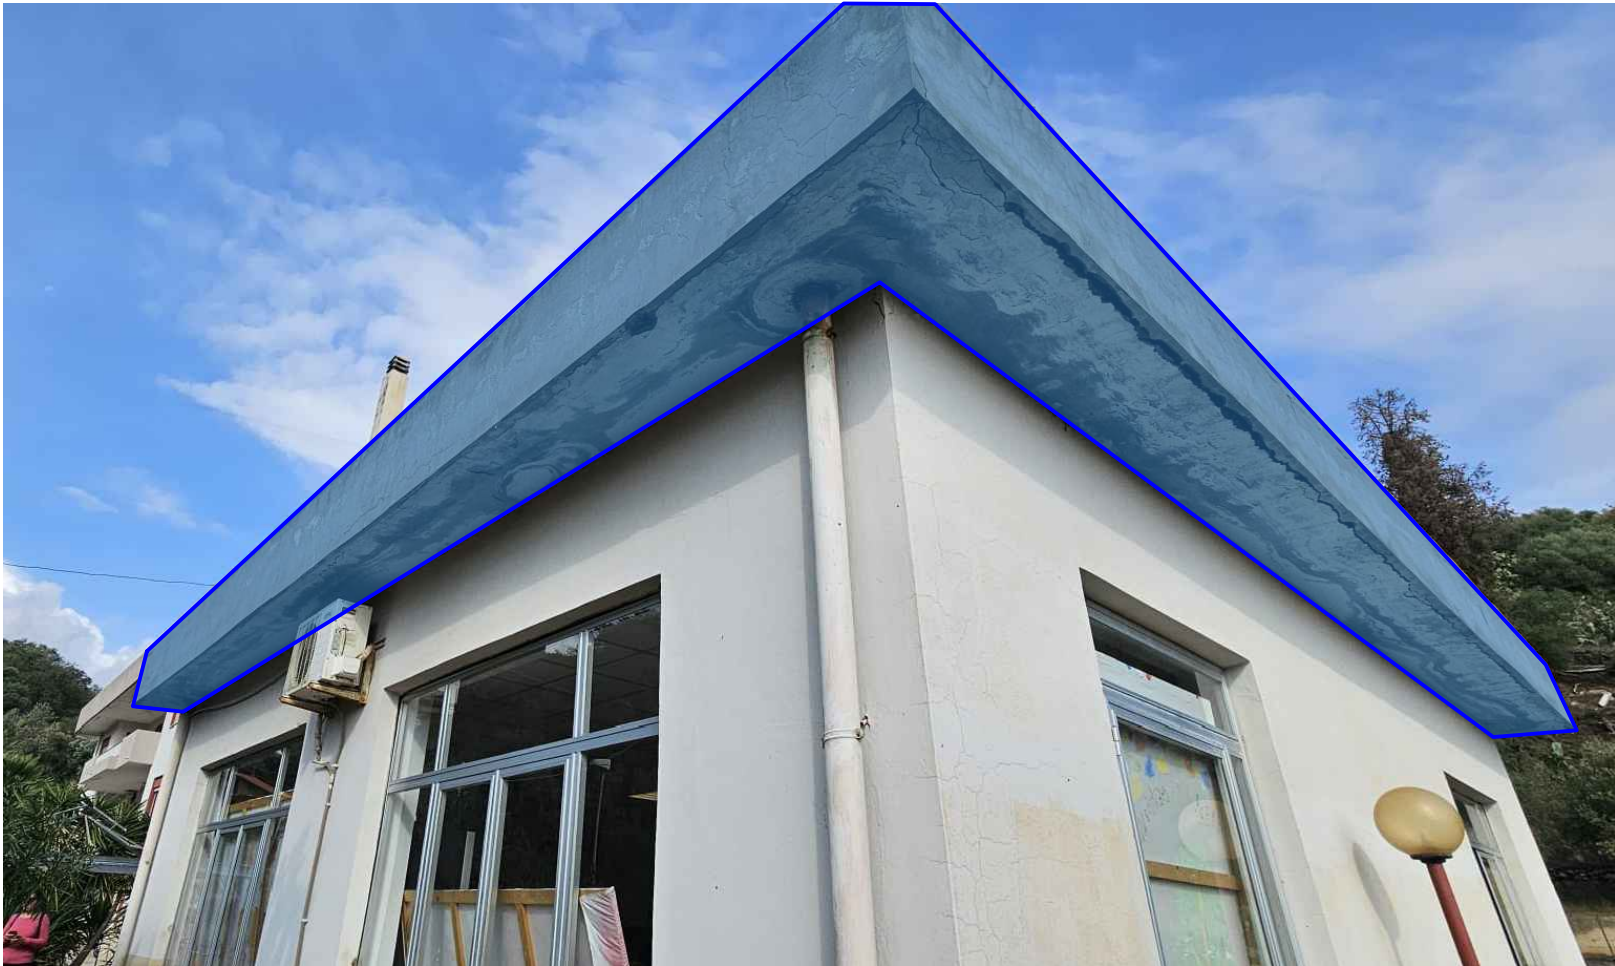
VISTA N. 2

Manufatto (cornicione) oggetto di interventi di ripristino

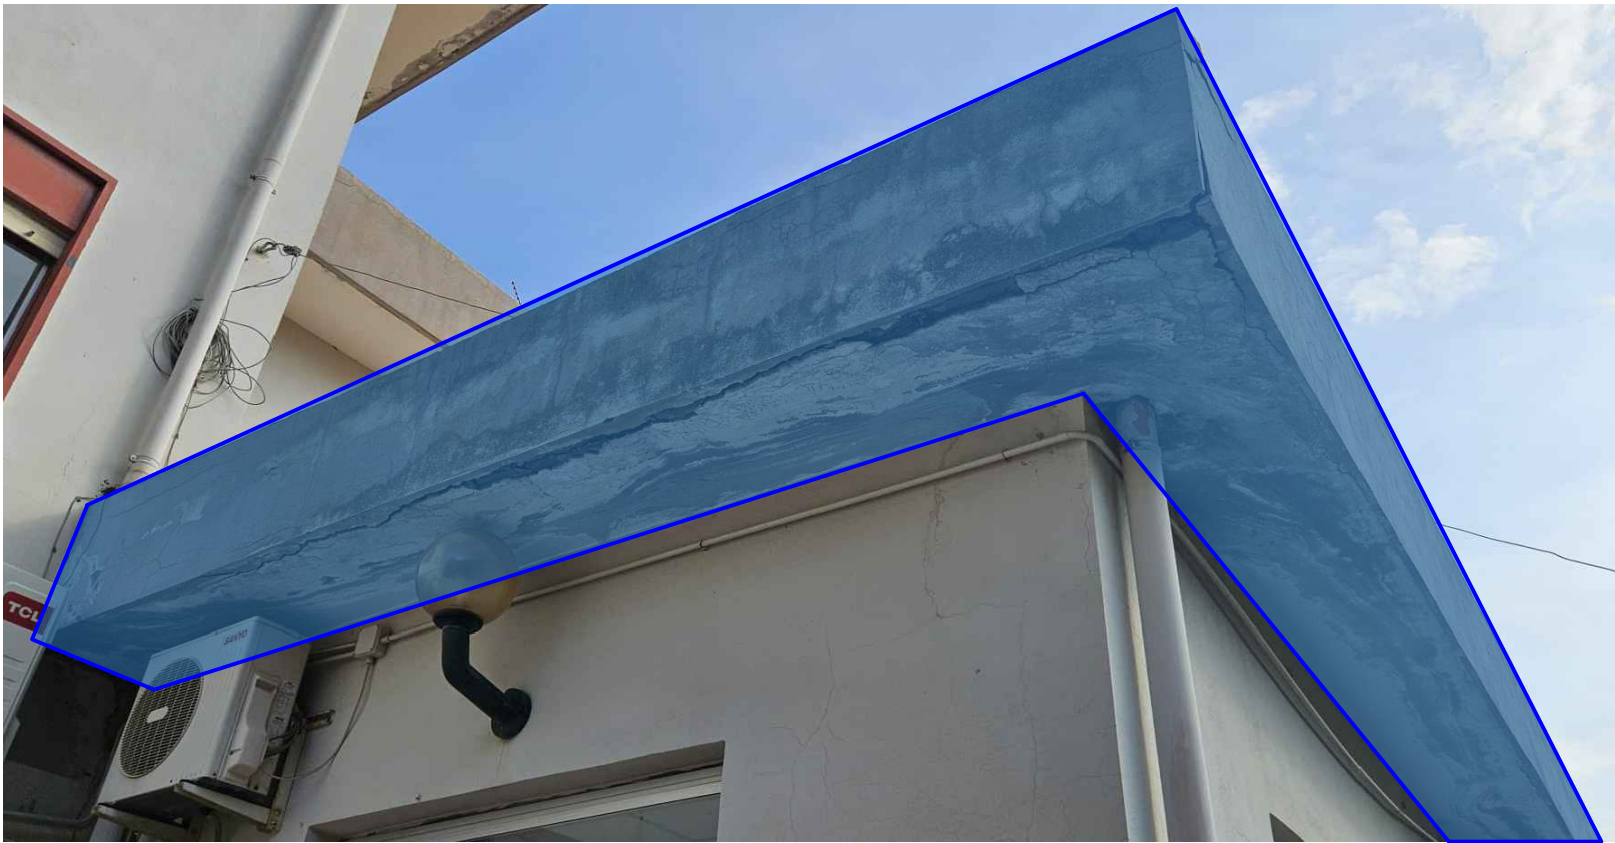
VISTA N. 3

Manufatto (cornicione) oggetto di interventi di ripristino

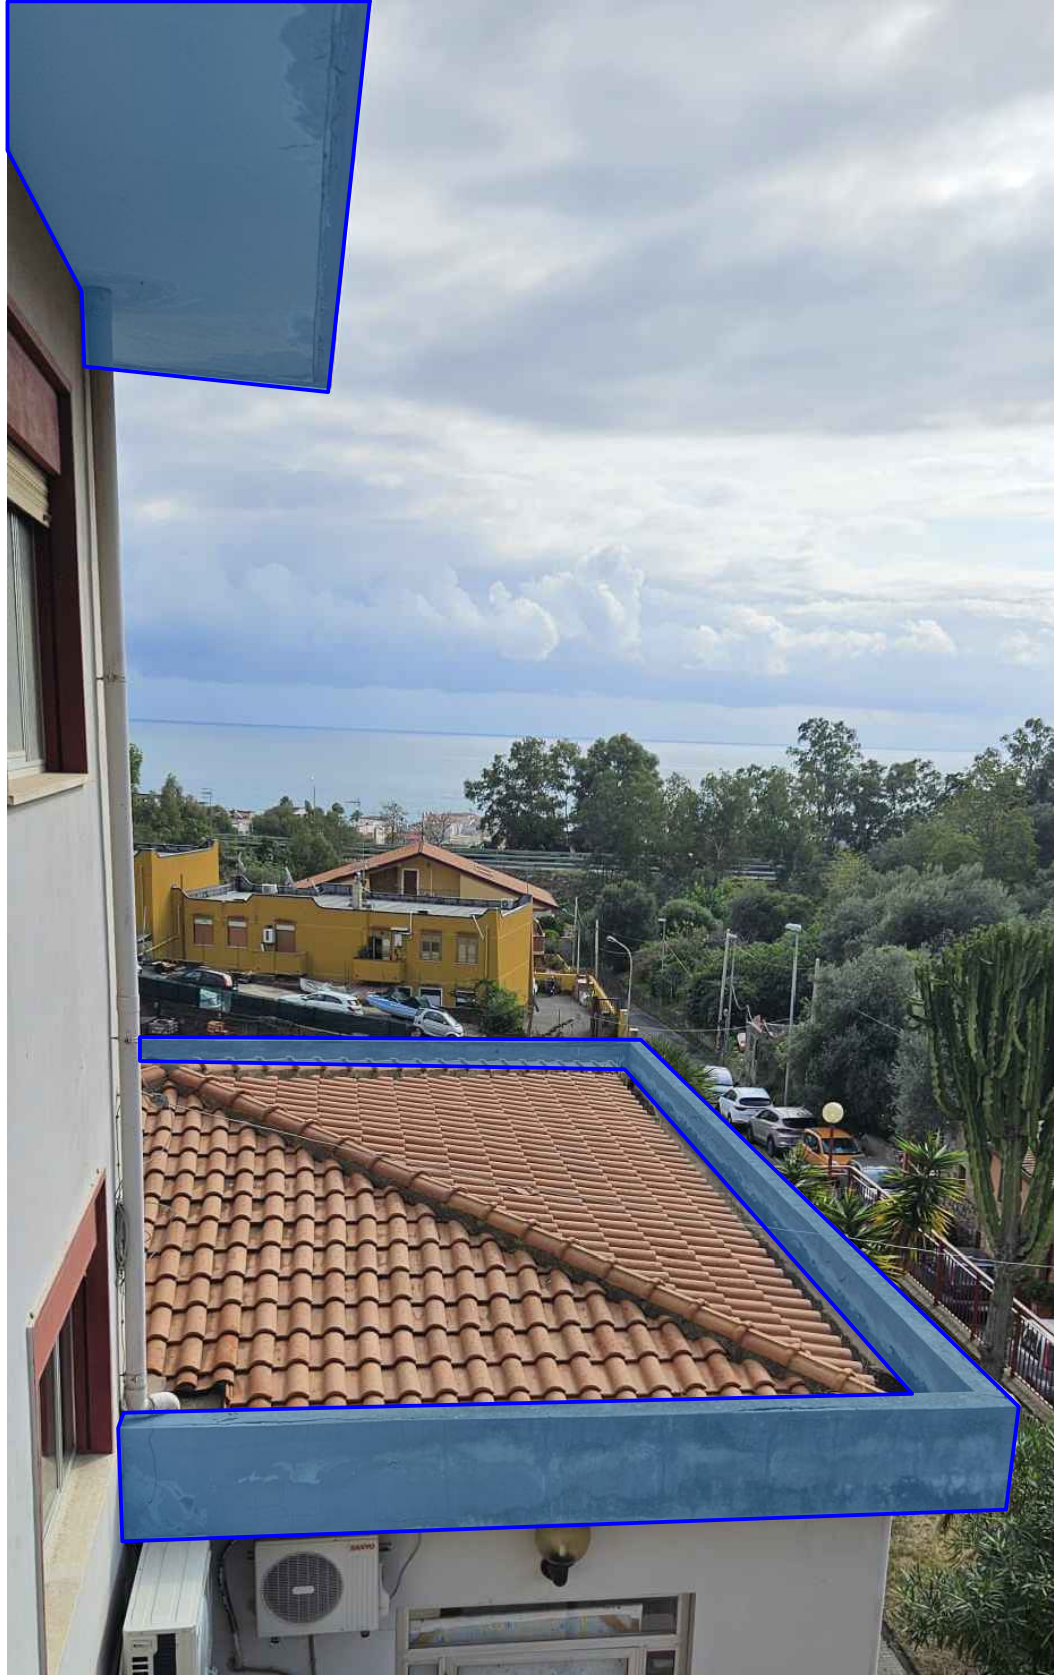
VISTA N. 4

Manufatto (cornicione) oggetto di interventi di ripristino

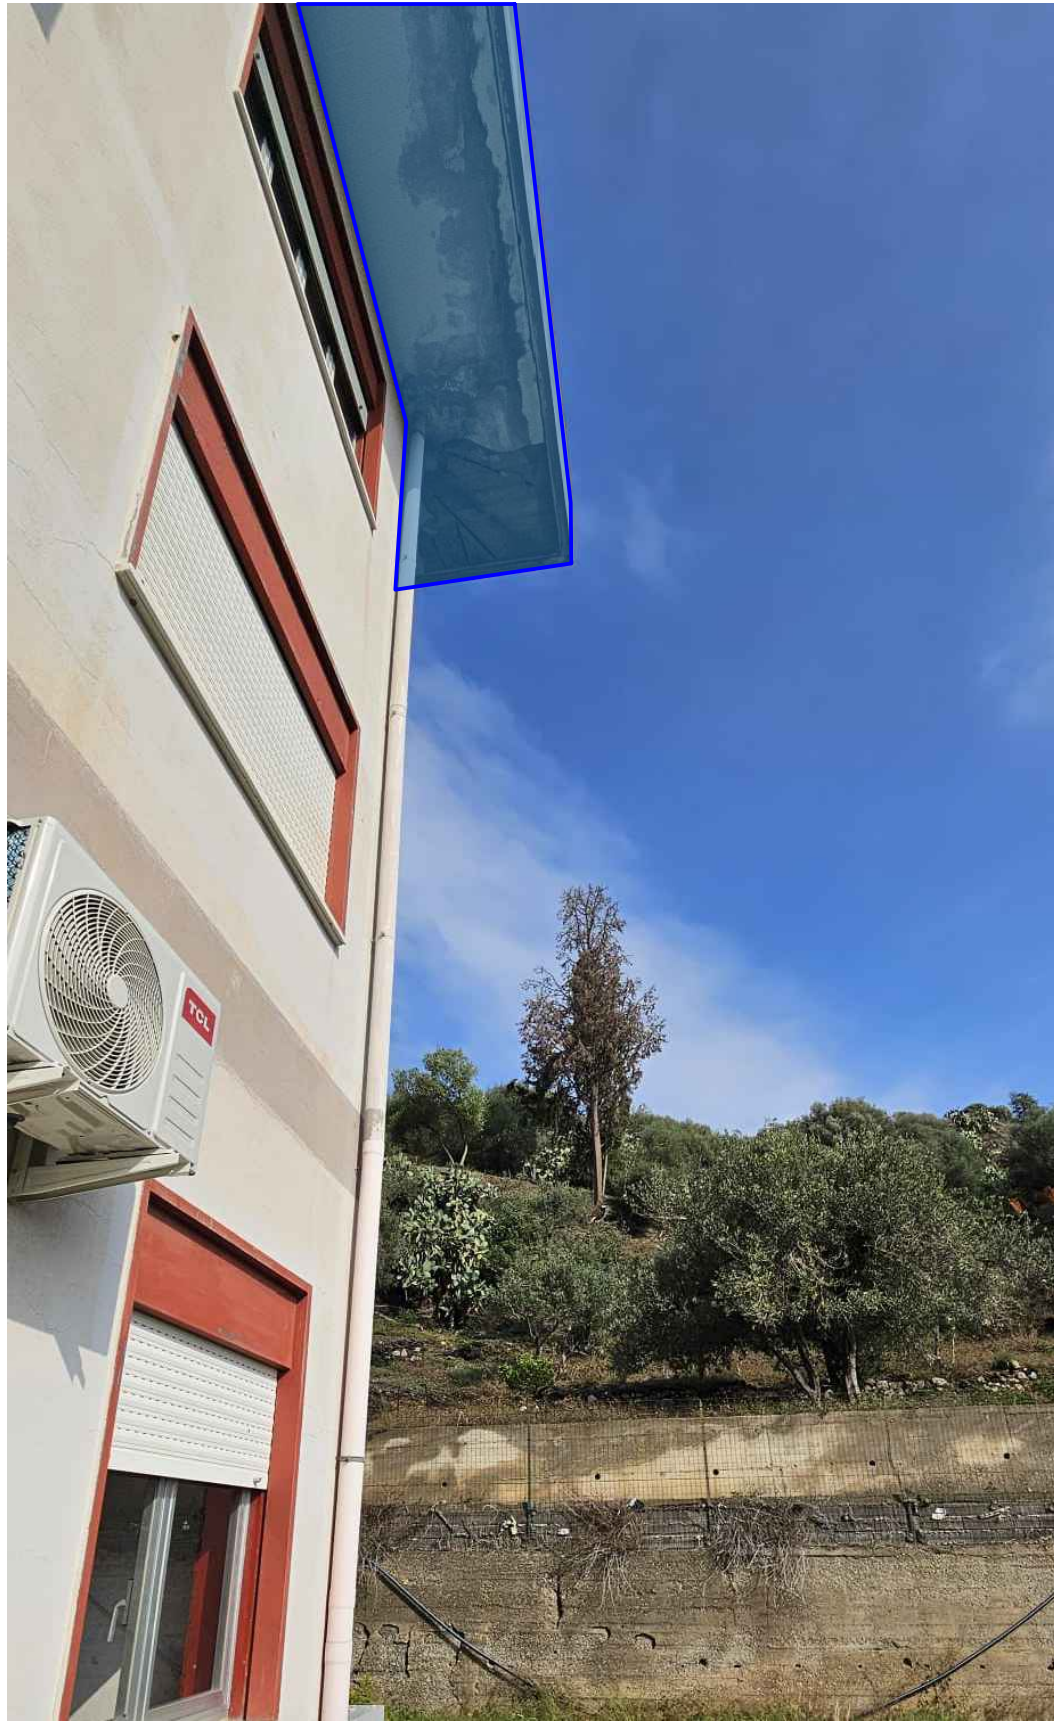
VISTA N. 5

Manufatto (cornicione) oggetto di interventi di ripristino
