**COMUNE DI ROVERCHIARA**  
Provincia di Verona

# P.E.B.A. 2020

**PIANO ELIMINAZIONE BARRIERE ARCHITETTONICHE**

**Schede di rilevamento edifici**

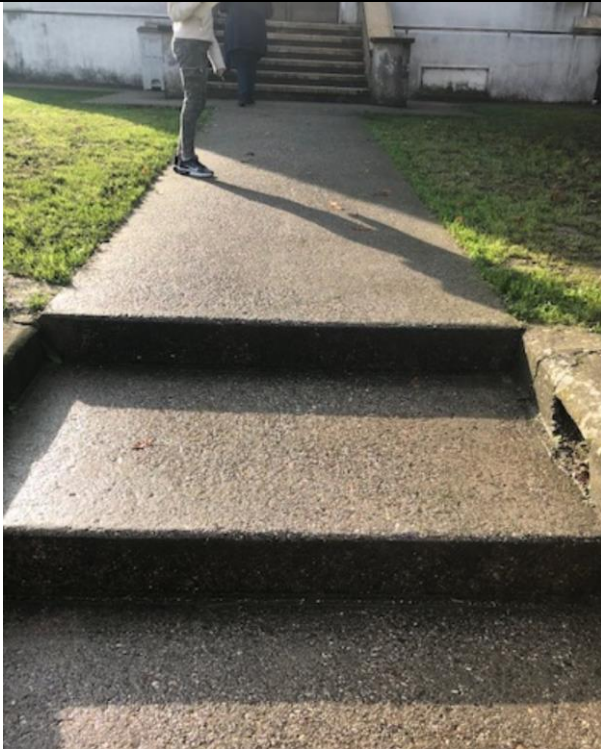
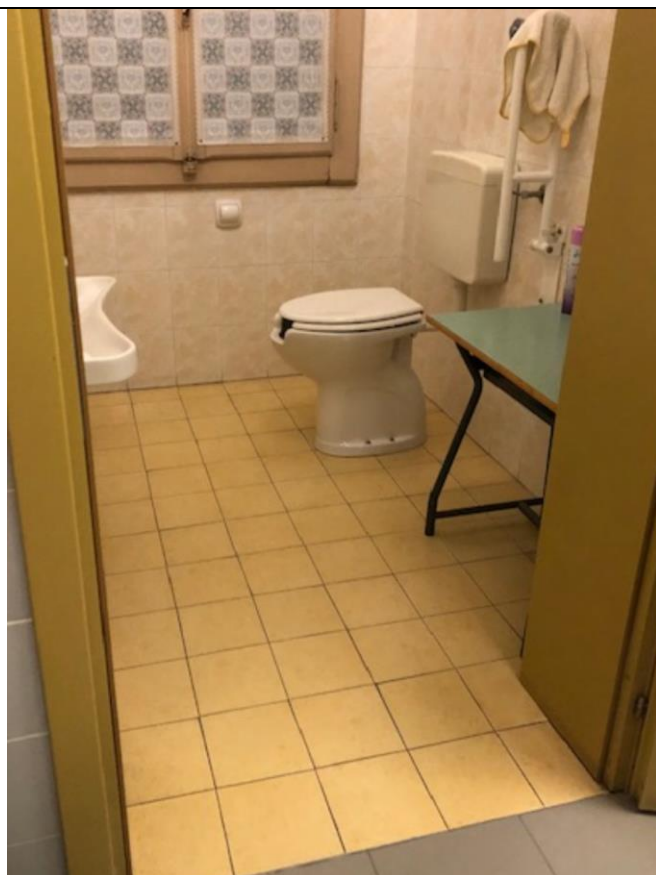
*Ingresso da Via Bogone*

| Componente strutturale | Valore normativo | conformità | | NOTE |
|---|---|---|---|---|
| Larghezza (scala esterna) | minimo m.2,20 | x | | Per accedere all'ingresso principale c'è una scala con 6 gradini. ALtre 3 gradini in cemento sono prsenti in corrispondenza del portone di uscita |

| SCHEDA DI RILIEVO DELLE BARRIERE (edifici)<br><br>Nome edificio: Scuola Primaria Giovanni Pascoli<br>Indirizzo: VIA Bogone San Pietro di Morubio | | | | N° E01 | |
|---|--|---|---|---|---|
| Valutazione accessibilità | | conformità parziale | Davanti alla scuola è presente un percorso pedonale, che però vede la necessità di un migliore raccordo con il marciapiede esistente.<br>E' presente un gradino di accesso alla palestra h. 17 cm.<br>L'accesso che può utilizzare la rampa presente per superare il dislivello anche rispetto alla strada, è laterale, da Via Bussè.<br>La rampa comunque non si presenta idonea, e per accedervi bisogna attraversare una parte di giardino non pavimentato | A completamento dell'esistente potrebbe essere inserito opportuno materiali percettibili sia visivamente che acusticamente. | 105€/m x circa 30 m = <b>3.150,00 €</b><br><br><b>Nuova rampa: 1.800 €</b><br><br><b>Consolidamento ghiaia o asfaltatura: 40 m x 40 = 1.600 €</b> |

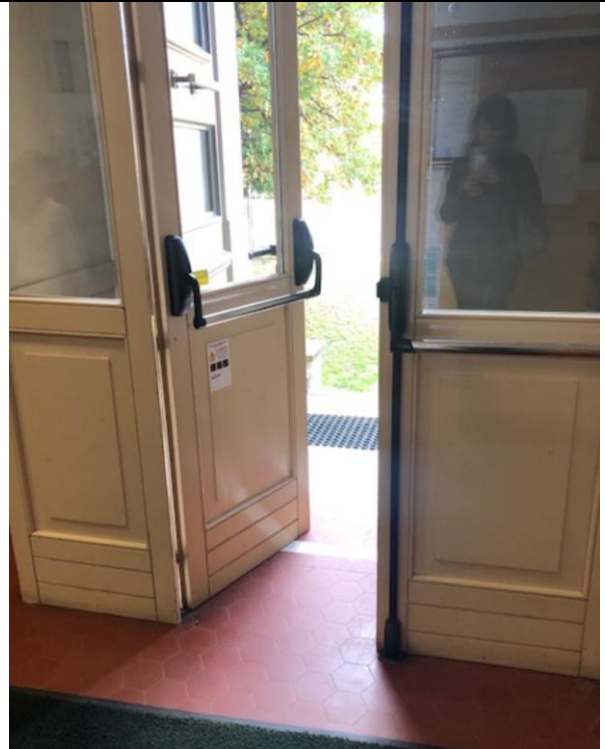
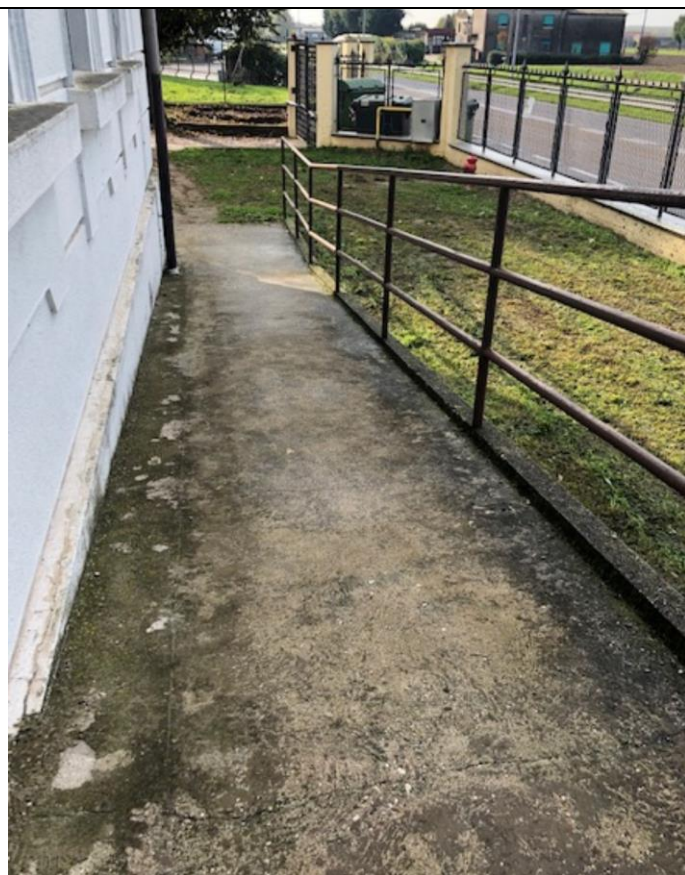
*Porta di Ingresso*

| Nell'edificio considerato, gli eventuali info-point, reception, sale conferenze, sale lettura (nel caso di biblioteche), aule (nel caso di scuole) sono dotati di impianti audio/video per il funzionamento di schermi, display luminosi, totem informativi multimediali ecc.? | - | - | | |
|---|---|---|---|---|
| Luce utile | minimo m. 0,80 | X | | La porta esterna della palestra ha luce di 70 cm |

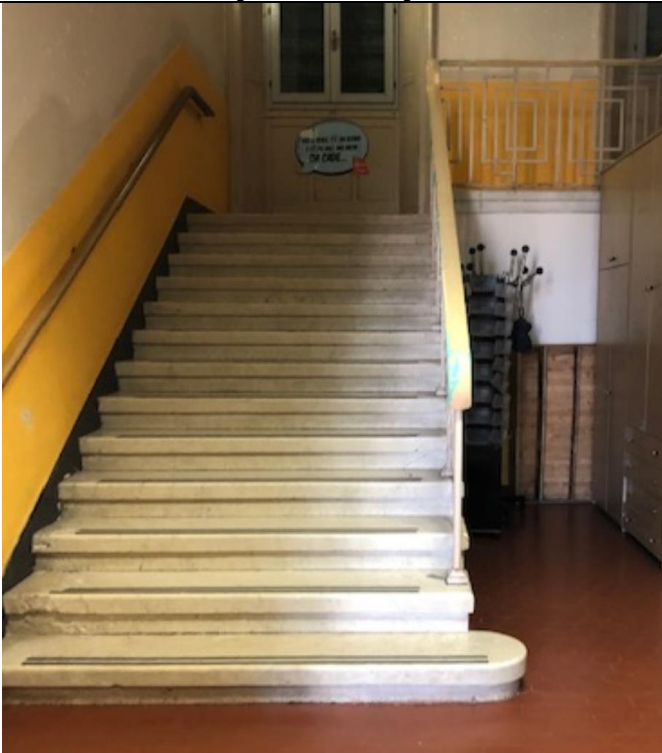
*Scala interna*

| Componente strutturale | Valore normativo | conformità | | NOTE |
|---|---|---|---|---|
| Larghezza (scala interna) | minimo m.1,20 | x | | 165 cm |
| Parapetto (scala interna) | h. min. m. 1,00 (sulla verticale) | x | | h. 90 |
| Corrimano (scala interna) | h. m. 0,90 a m. 1,00 (sulla verticale) | | x | |
| I gradini hanno pedata minima di 30 cm e alzata massima di 16 cm? (se no, specificare nelle note la misura) | | | x | Pedate 30 cm scala interna |

| SCHEDA DI RILIEVO DELLE BARRIERE (edifici)<br><br>Nome edificio: Scuola Primaria Giovanni Pascoli<br>Indirizzo: VIA Bogone San Pietro di Morubio | | | | N° E01 | |
|---|--|---|---|---|---|
| Valutazione accessibilità | | conformità parziale | | Completamento con pavimentazione tattile e servoscala | <b>6.000 €</b><br><b>100 € corrimani</b> |

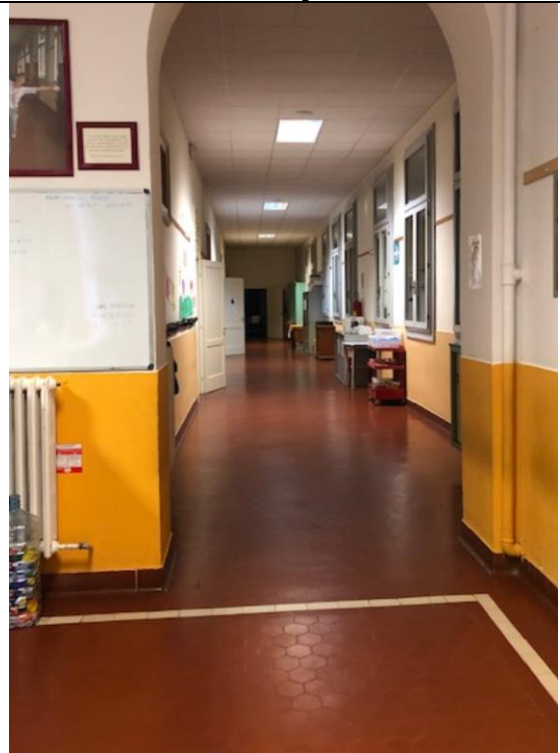
*Corridoio PT*

| Componente strutturale | Valore normativo | conformità | | NOTE |
|---|---|---|---|---|
| Larghezza | minimo m. 1,0 | x | | |

| Le pavimentazioni interne sono realizzate in materiali anti-scivolo? | | x | | |
|---|---|---|---|---|
| Atri di ingresso, zone comuni in genere e disimpegni diretti agli ambienti principali e ai servizi igienici del piano terra, sono dotati di percorsi guida a pavimento per non-vedenti? | | x | | |

| SCHEDA DI RILIEVO DELLE BARRIERE (edifici)<br><br>Nome edificio: Scuola Primaria Giovanni Pascoli<br>Indirizzo: VIA Bogone San Pietro di Morubio | | | | N° E01 | |
|---|--|---|---|---|---|
| Valutazione accessibilità | | conformità parziale | | Inserimento presidi di orientamento sensoriale | Si ipotizza nella parte principale dei percorsi tattili sensoriali, con particolare attenzione alla rampa interna<br>105€/m x circa 30 m = <b>3.150,00 €</b> |

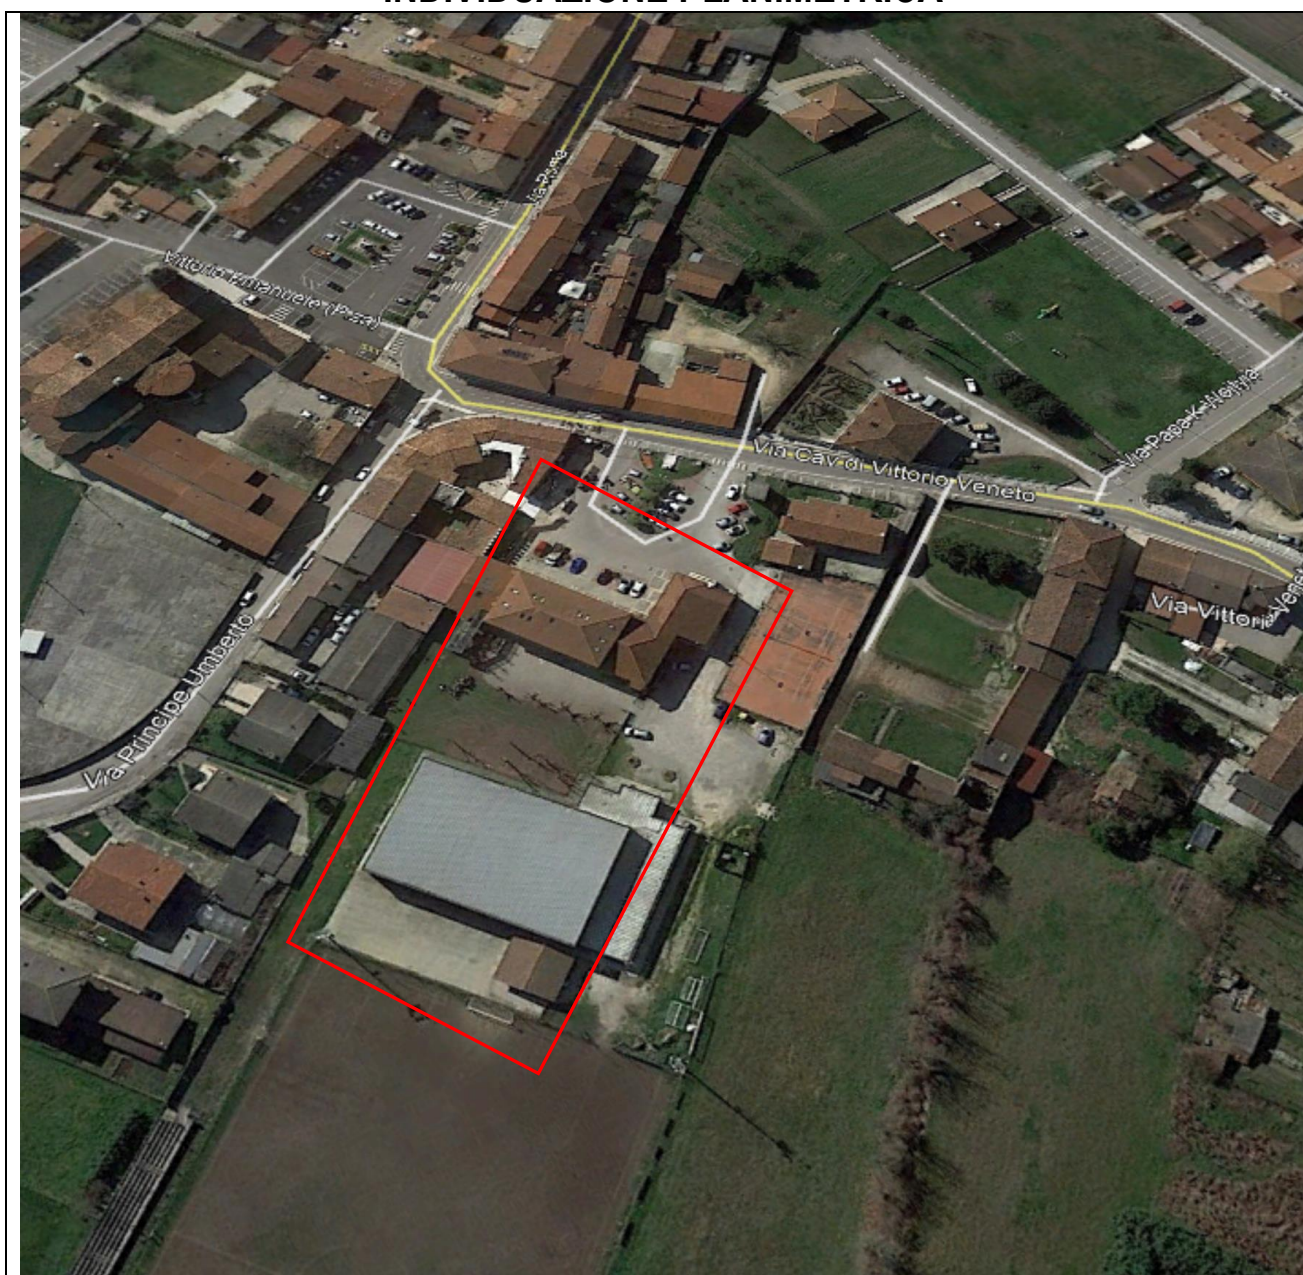
*Estratto ortofoto*

La Scuola Secondaria ha l'accesso da Piazzetta Unità d'Italia  
La struttura è dotata di palestra in edificio separato

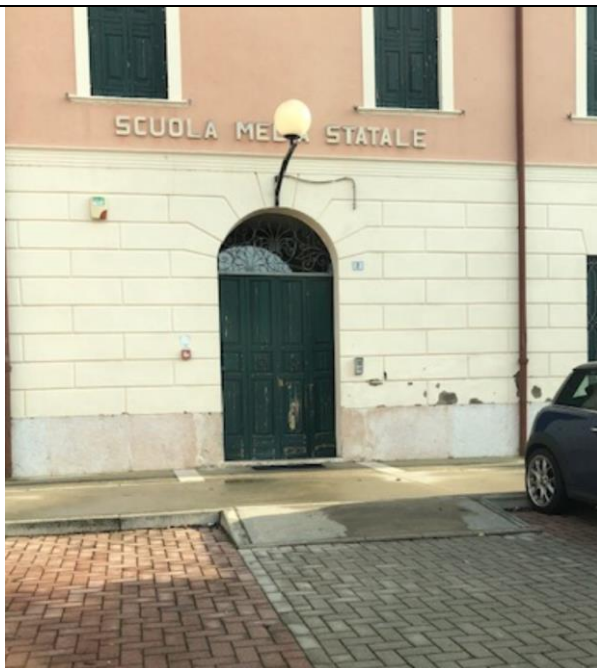
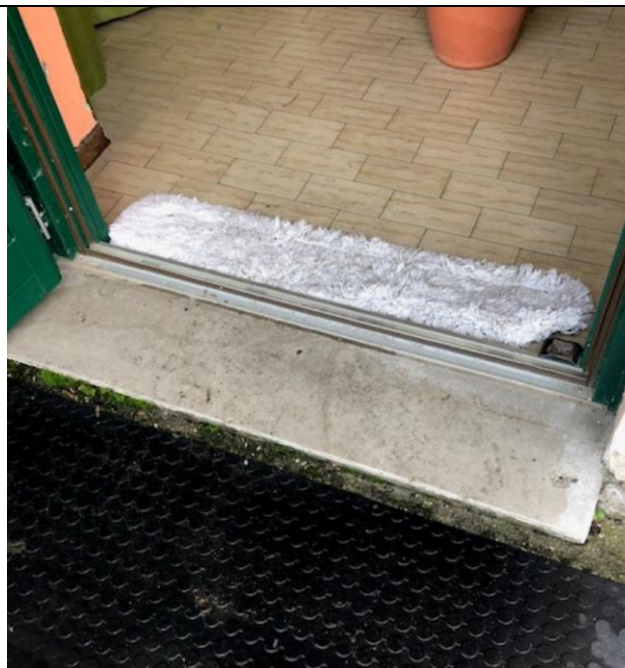
*Ingresso scuola primaria con rampa*

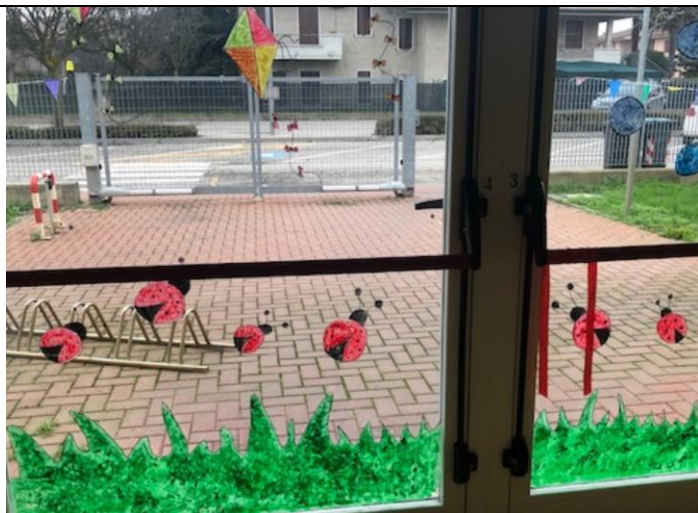
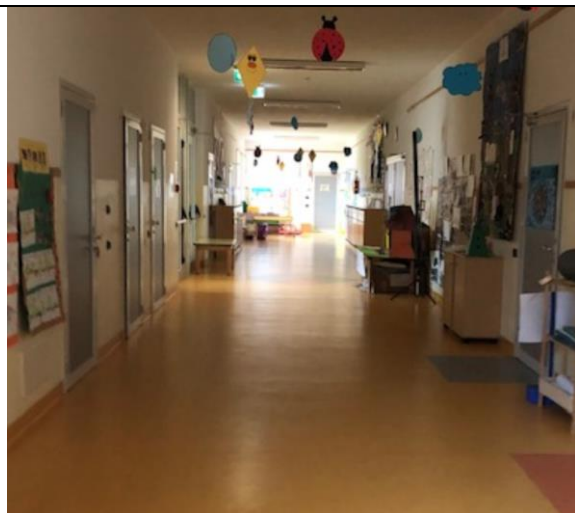
*Ingresso scuola e corridoio*

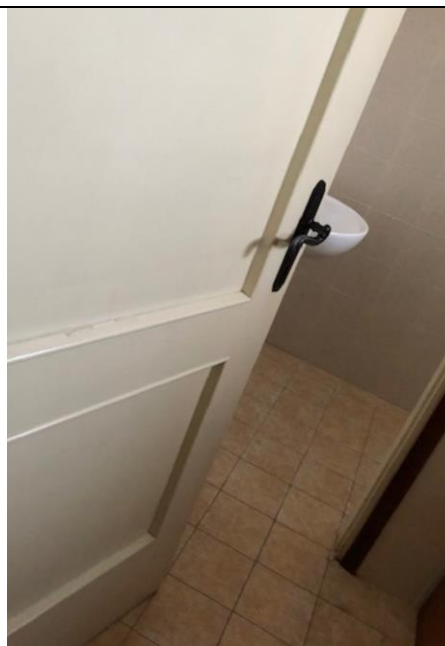
*Bagno*
