Manufatti di valenza storico, architettonica, culturale, ambientale

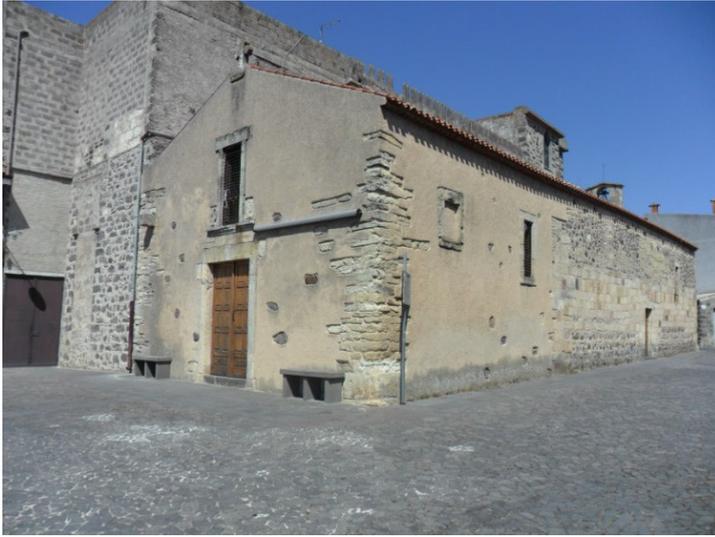
Chiesa Santa Croce, prospetto principale

Descrizione: Edificio religioso costituito da una navata suddivisa in cinque campate con volta a ogiva. Della struttura originaria è andata perduta l'abside semicircolare sostituita negli anni Trenta Quaranta da una chiusura lineare a delimitare il varco creatosi. Il prospetto principale ha un profilo a capanna, con ampia accesso architravato e finestra soprastante in asse.

Sul lato lungo ha strette finestre e un piccolo accesso, originariamente caratterizzato da un arco a tutto sesto poi modificato. Si conserva un concio con la rappresentazione stilizzata del Cristo in croce e di un cavaliere con stendardo. Costruita in muratura, parte ad *opus incertum*, parte con filari sub-regolari di blocchi squadrate. La struttura muraria testimonia interventi successivi di ampliamento in lunghezza e in altezza, quando probabilmente venne sostituita la travatura lignea della copertura con le volte a ogiva. L'impianto originario è databile al XI-XII secolo, ampliata e trasformata nel XVII secolo, fu allungata di circa nove metri e sostanzialmente rimaneggiata nella sua struttura muraria. La testimonianza più antica fu trovata durante i lavori di rifacimento della pavimentazione, quando fu trovata una pietra (probabilmente uno scapolare) datato 1180. Antica parrocchiale fino alla metà del XVII secolo, fu originariamente dedicata a Sant'Agostino. Solo alla metà del XVII secolo diventò sede della congregazione della Santa Croce e cambiò intitolazione. Interessanti al suo interno le tracce dell'affresco nella parete absidale, che rappresenta i regni ultraterreni, risalente al XVII secolo. Di gran pregio il simulacro del Cristo morto, detto "babbu mannu", di scuola catalana risalente al XV-XVI secolo.

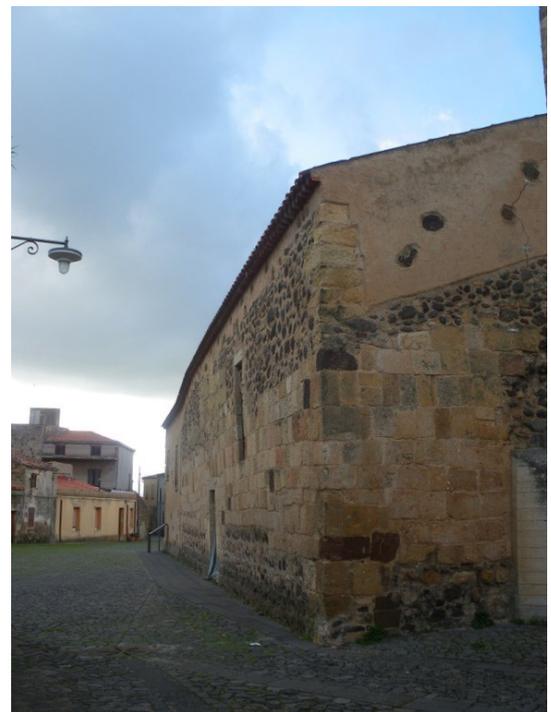
Chiesa Santa Croce su piazza Santa Croce

Localizzazione:	Piazza Santa Croce Isolato I Unità edilizia IO
Condizione giuridica:	Proprietà della Curia
Datazione:	Impianto originario databile al XI-XII secolo. Ampliata e trasformata nelle forme attuali nel XVII secolo.
Tipologia:	Manufatto architettonico di tipo religioso
Stato di conservazione:	Mediocre. La muratura del lato a sud è visibilmente spanciata e si individua una profonda lesione sul lato dell'abside.

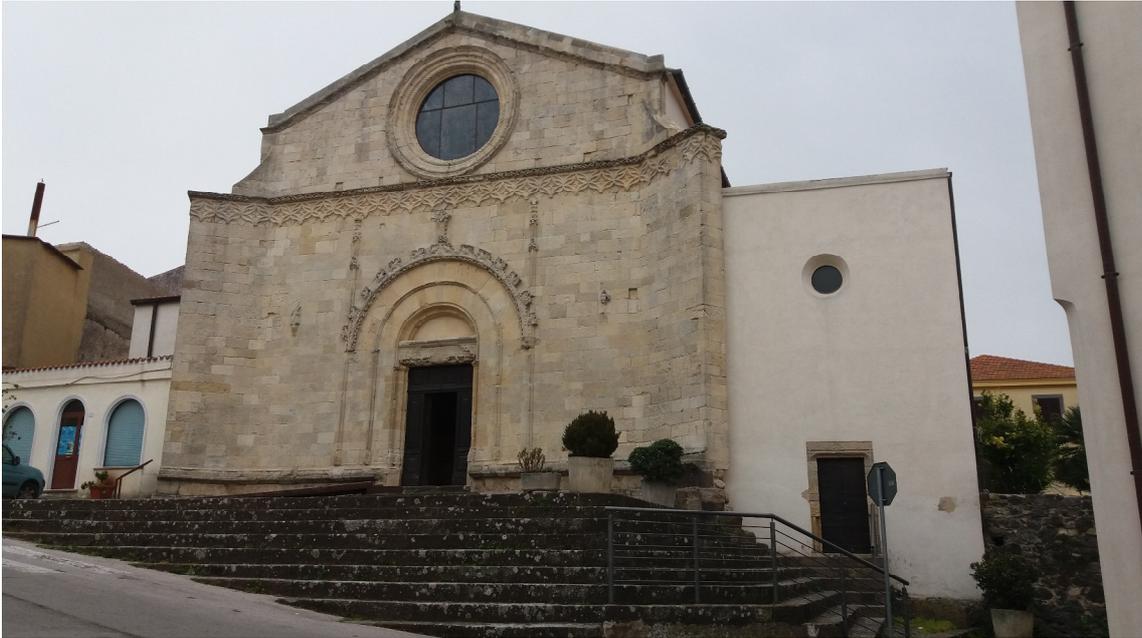
Chiesa San Giorgio

Descrizione: Edificio religioso dall'iconografia gotico catalana, con impianto a navata unica divisa in cinque campate voltate a crociera, costolonate e gemmate. Le cappelle laterali sono voltate a botte, le prime tre più vicine all'altare sono più antiche, una ha incisa la data 1570, un'altra 1598. Degna di nota la cappella della vergine *Recumandada* con la volta decorata ad altorilievo con figure fitomorfe dipinte.

La facciata in arenaria ha piccoli contrafforti che chiudono in diagonale il profilo del prospetto. I contrafforti si interrompono e chiudono un primo ordine della facciata con un fregio lavorato in altorilievo, composto da una serie di archetti inflessi. Sul fregio si imposta la parte del prospetto che ospita il rosone; il profilo a capanna, all'incrocio, ospita una statua stilizzata del santo con il drago sotto i piedi. L'abside ha base quadrata, coperta da volta stellare, muratura in conci perfettamente squadri a vista.

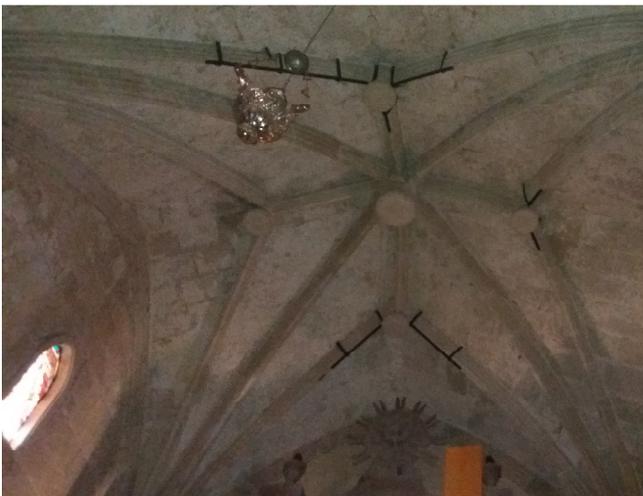
Interno. Volta stellare dell'abside, chiesa San Giorgio

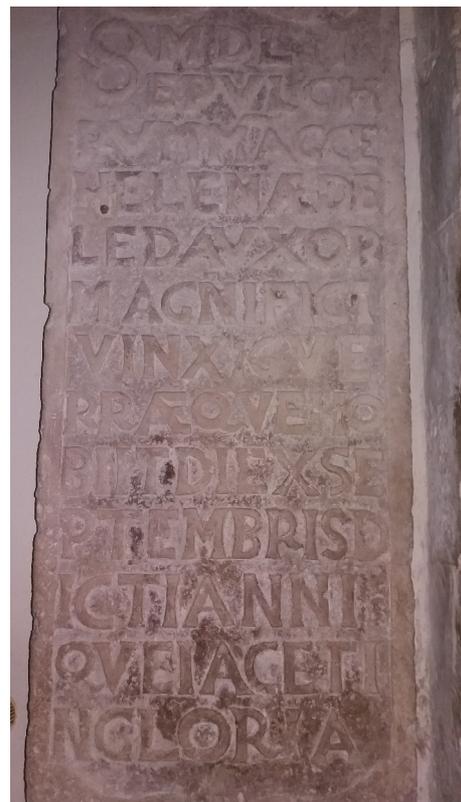
Lapide tombale del 1571, ritrovata durante i lavori di rifacimento della pavimentazione della chiesa

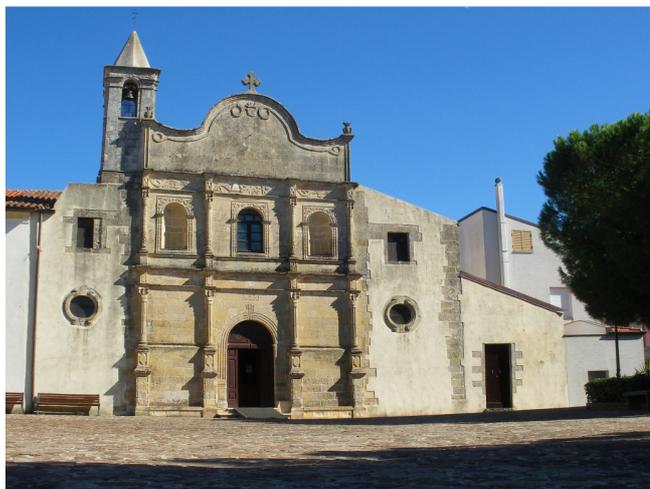
Descrizione: La chiesa di Sant'Antonio Abate risale ai primi del Seicento, per opera dell'Ordine Agostiniano che fondò la chiesa e il convento annesso. Originariamente intitolata a Sant'Agostino è ora nota come chiesa della Madonna della Salute. Costituita da unica navata voltata a botte e piccole cappelle laterali voltate a crociera. La facciata risale al 1790, ispirata dal gusto tardo barocco; negli stessi anni si edificava la facciata della chiesa di Bonu Ighinu presso Mara. Le stesse maestranze eseguirono le due opere. Le partiture della facciata riprendono le suddivisioni spaziali interne, le finestre ovoidali danno luce alle cappelle laterali, il finestrone centrale illumina la navata centrale. La facciata è composta da blocchi in calcare perfettamente quadrati e lavorati a scalpello; sono rappresentati elementi tipici dell'iconografia agostiniana con un linguaggio formale lievemente barocco.

Chiesa Sant'Antonio, vista dalla Piazza Convento

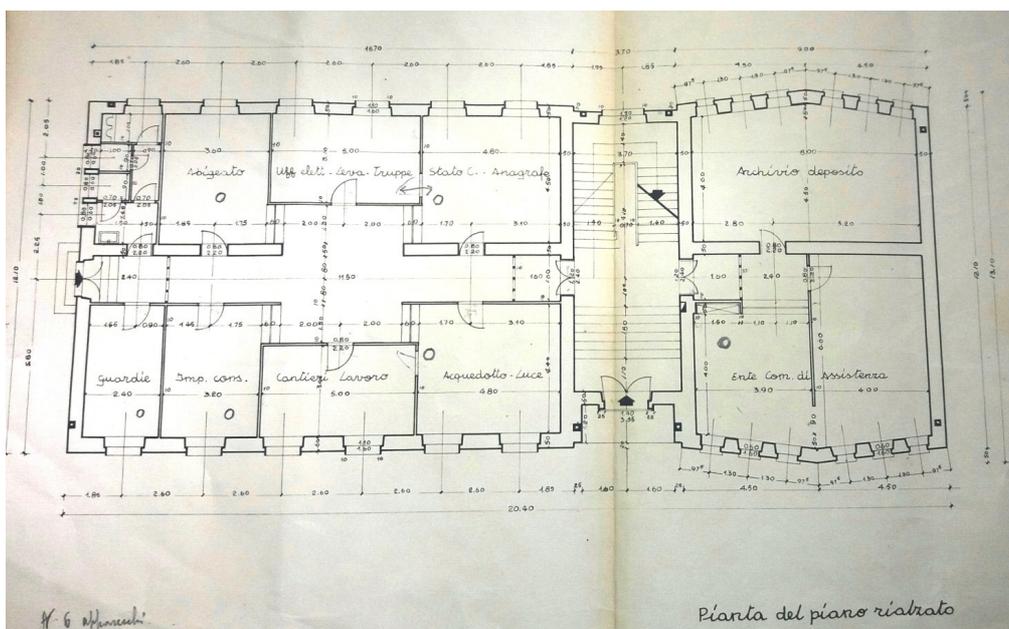
Delineato a modificare la struttura dell'isolato preesistente, nelle forme progettate, costituisce un piccolo isolato a base rettangolare strutturato su due blocchi architettonici uniti dal vano scala che collega i due piani.

Pianta del piano rialzato Progetto (Archivio comunale)

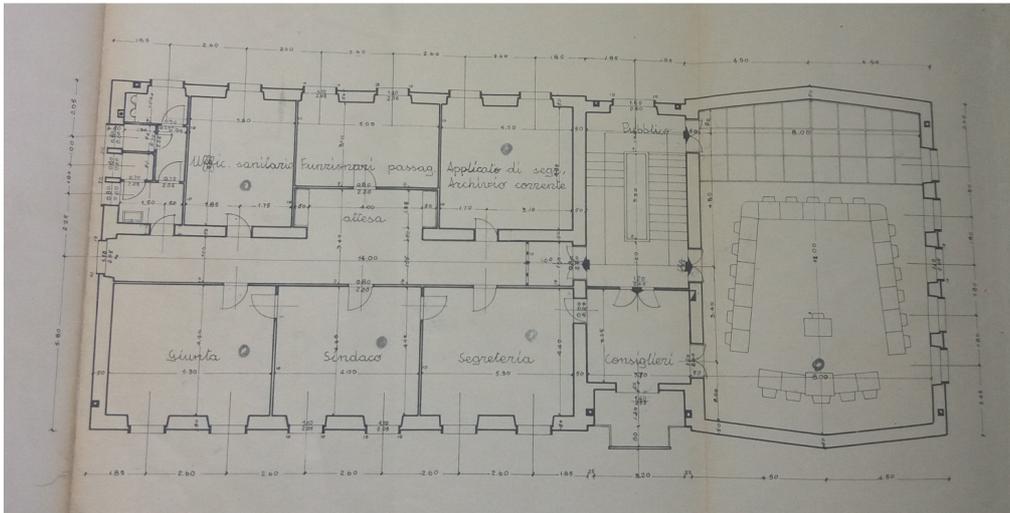
Pianta del piano primo Progetto (Archivio comunale)

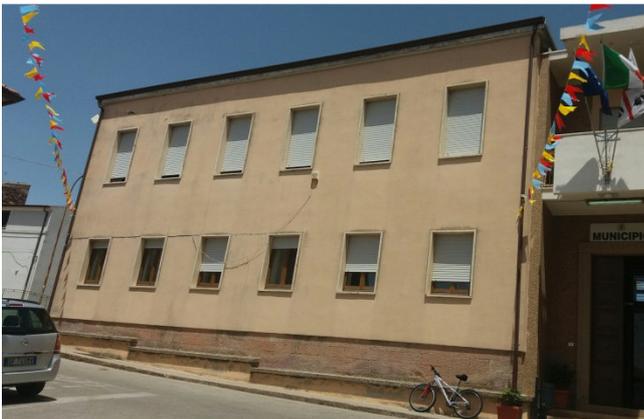
Costruito con pietre squadrate di trachite rosa, lievemente bocciate sulla superficie. La muratura è interamente a vista nel primo blocco mentre è intonacata nel secondo blocco con esclusione della zoccolatura.

Tetto a due falde nel primo blocco, tetto piano nel secondo blocco, ora occupato interamente da un impianto fotovoltaico.

Municipio, stato attuale

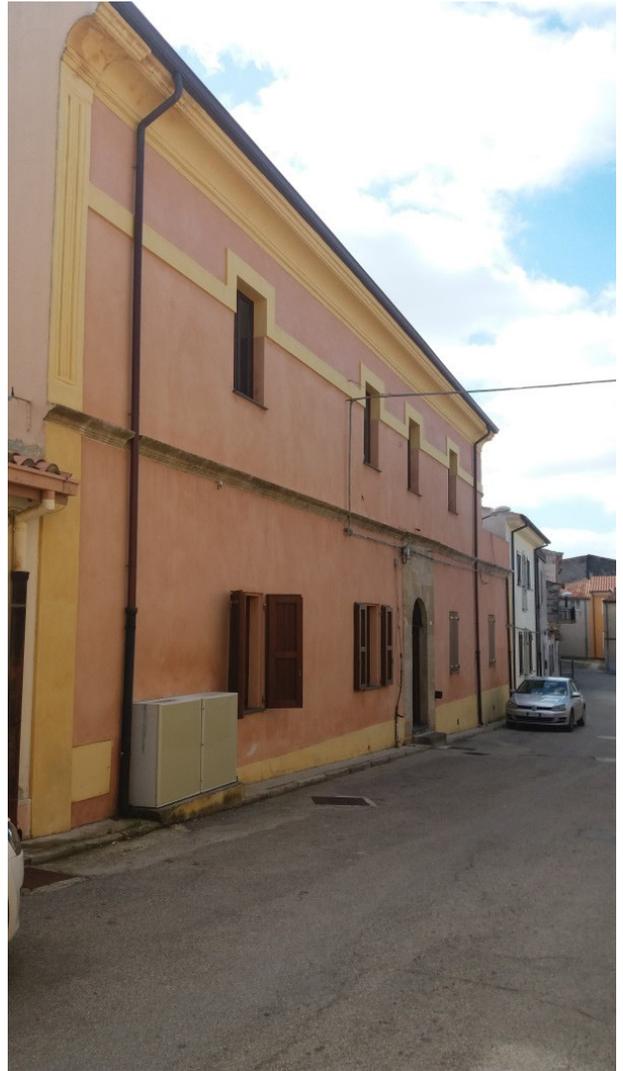
Ex Municipio, Via Fontana

Il prospetto ha cornice marcapiano e cornice di gronda in pietra, come in pietra calcarea a vista è il fronte intorno all'ingresso principale.

Il muro di cinta che delimita il cortile appare vistosamente modificato anche per la presenza della cabina elettrica, sarebbero opportuni interventi di mitigazione.

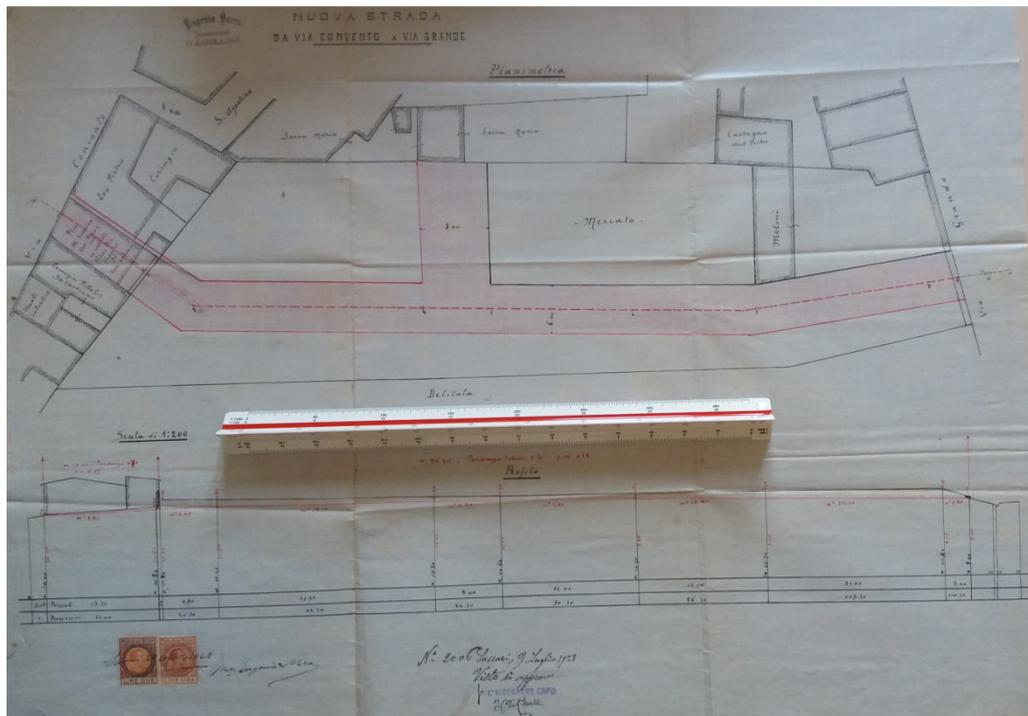
Progetto: Elaborato di esproprio per la costruzione del mercato civico e della apertura della strada (archivio comunale)

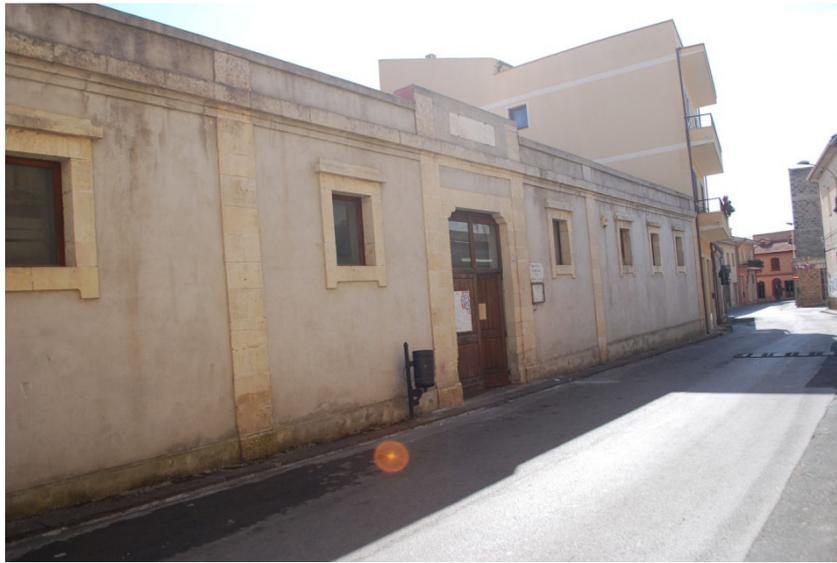
Ex mercato civico, ora biblioteca comunale

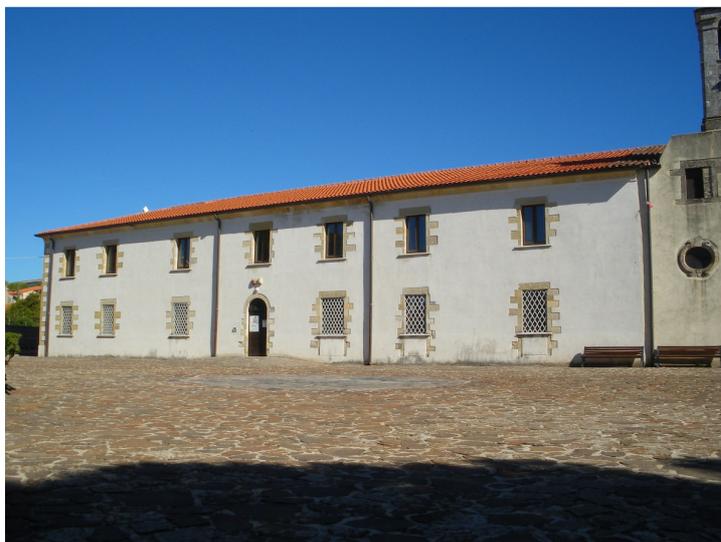
Localizzazione:	Piazza Convento Isolato n. BC unità edilizia n. BC1
Datazione:	XVII secolo (1604 ca) ristrutturato e ampliato nel 1847
Condizione giuridica:	Proprietà ente locale – Comune di Pozzomaggiore
Tipologia:	Edificio pubblico
Stato di conservazione:	buono
Descrizione:	<p>Il complesso chiesa-convento si fonda all'inizio del XVII secolo ai margini dell'abitato per opera dell'ordine Agostiniano. Il convento degli Agostiniani, al momento della sua fondazione, era caratterizzato da una piccola struttura posta a ridosso della chiesa, comunicante con essa attraverso un corridoio centrale che consentiva l'accesso alla seconda cappella a sinistra. Intorno al complesso conventuale nacque il quartiere del convento caratterizzato dalle strade Via Convento, Via Sant'Antonio e Via Sant'Agostino.</p> <p>A metà dell'Ottocento ospitava quattro o cinque monaci, ma fu comunque oggetto di un importante intervento di ampliamento e ristrutturazione che lo portò alle forme attuali. Verso la fine dell'Ottocento, fu acquisito al demanio e successivamente diventò sede della caserma dei Carabinieri e carcere.</p> <p>Negli Anni Venti fu aperta la Via Caserma, posta a lato dell'edificio.</p> <p>Dopo lo spostamento della caserma, l'edificio rimase parzialmente in uso.</p> <p>Lo stato di degrado raggiunto determinò la necessità di realizzare una serie di interventi di risanamento e restauro fino alla realizzazione della sede del Museo del cavallo di Pozzomaggiore.</p> <p>Le murature portanti, di ampio spessore, sono composte da blocchi squadrati e trovanti in basalto e calcare, allettati con malta di terra.</p> <p>Esternamente era caratterizzato dalle sedute poste a ridosso della facciata, citate nel contratto dei lavori della metà dell'Ottocento (da risistemare come le esistenti).</p> <p>Tutto il primo livello è caratterizzato da volte a botte, mentre il secondo livello aveva solai in legno, interamente rifatti negli anni Novanta.</p>

Ex convento degli Agostiniani, ora museo del cavallo visto dalla Piazza Convento

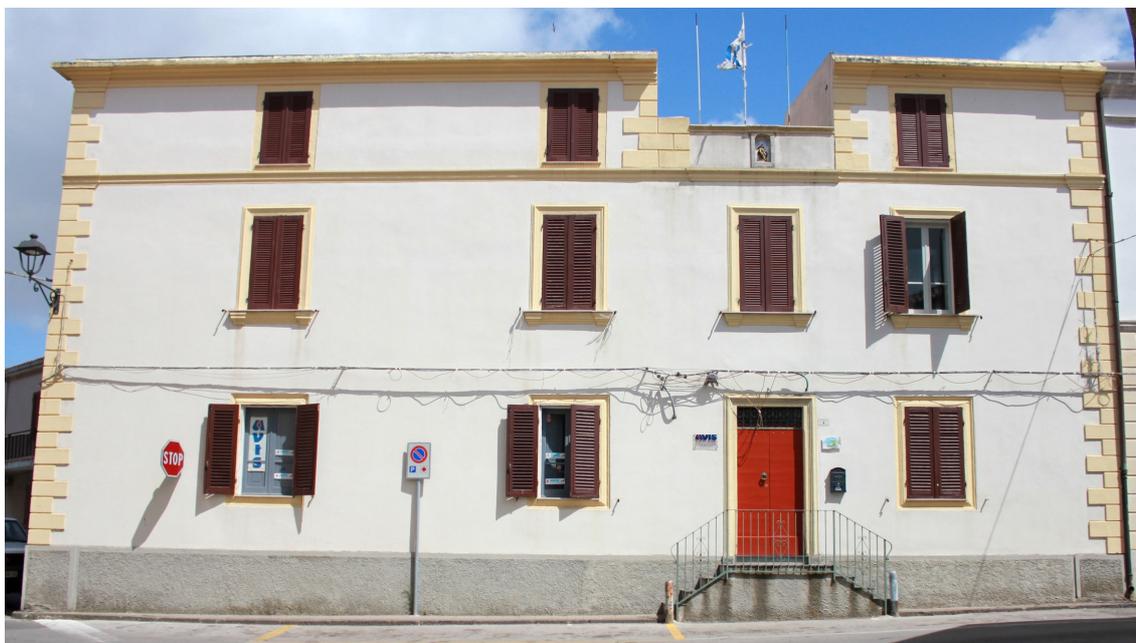
Prospetto principale Casa Sanna

Il prospetto è semplice, con cornici marcapiano e cornici intorno alle finestre, ha portale architravato e incorniciato.

Caratterizzato da ampio terrazzo centrale con parapetto in muratura e piccola nicchia sul fronte ospitante una Madonnina.

Struttura muraria tradizionale in basalto, calcare e malta di allettamento di terra.

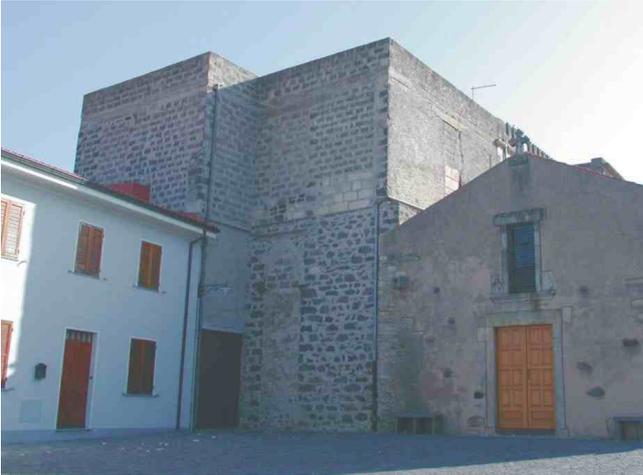
Il complesso Santa Croce: ingresso al salone parrocchiale, esternamente “non finito”

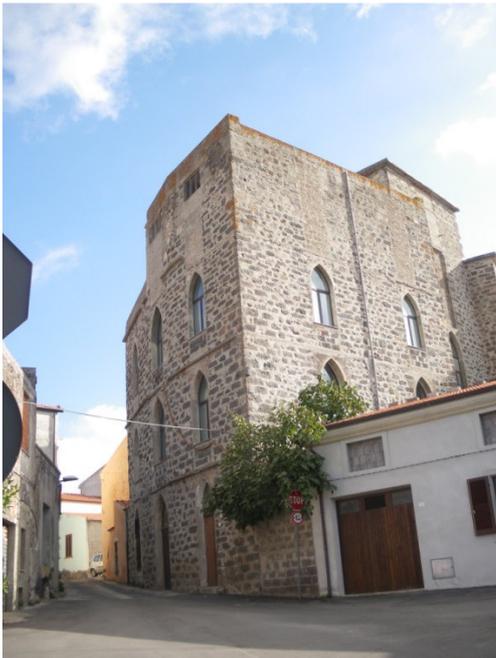
Costruita in muratura di basalto e blocchetti di cemento, voltata a botte nel piano prospettante la via Murighessa, putrelle e tavole negli altri piani. Copertura a terrazzo delimitata da merlature neogotiche.

Il complesso Santa Croce sul fronte prospettante la Via Murighessa

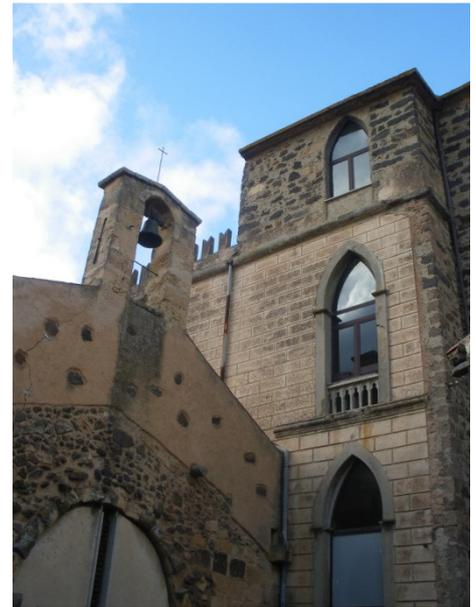
Dettaglio del complesso Santa Croce sul lato absidale della chiesa, unico prospetto terminato (con eccezione dell'ultimo piano) con intonaco effetto finto bugnato e parapetto con motivo gotico. Profilo superiore sul terrazzo incorniciato di merlature.

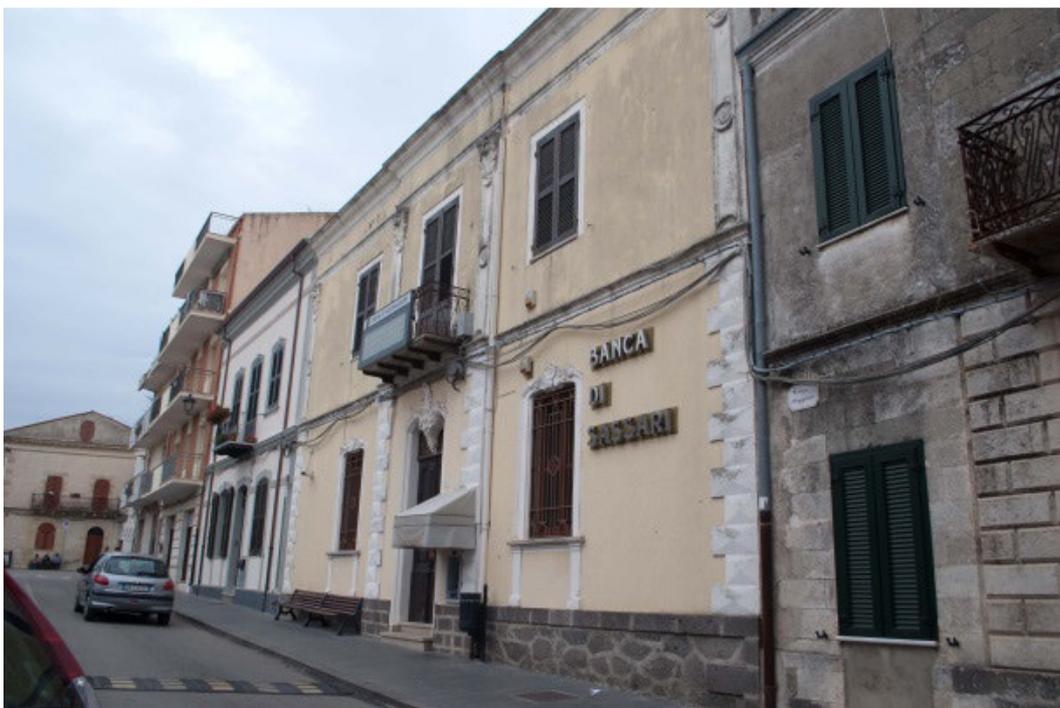
Descrizione: Casa padronale acquisita e modificata negli anni Ottanta come sede della Banca. Interamente modificata nella struttura interna mantiene intatto il prospetto principale a la volumetria sulla Piazza Maggiore. Conserva l'affaccio e l'impianto planimetrico del vecchio giardino ma non ha conservato il verde originario. In questa posizione su questo isolato si trovava l'impianto delle abitazione del feudatario di Pozzomaggiore con la relativa corte (giardino) da cui deriva la denominazione della via retrostante. Il prospetto conserva l'impianto decorativo vagamente liberty dell'immobile originario.

Banco di Sardegna (ex Banca di Sassari)

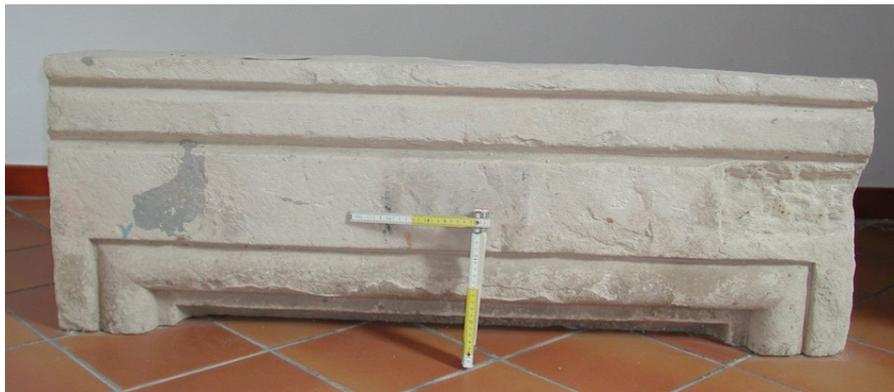
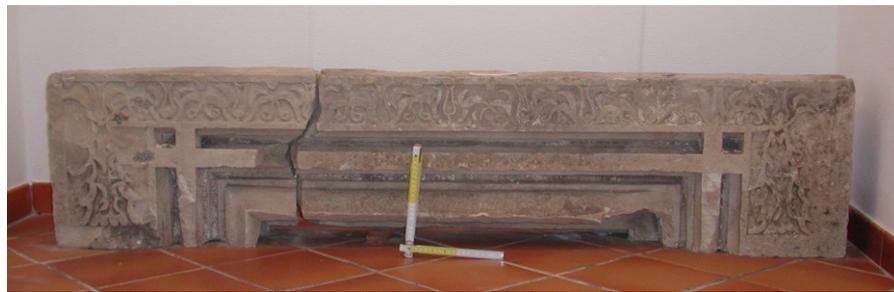
*Collezione Architetto Pesarin, Museo del cavallo.
Due architravi salvate dalle demolizioni di vecchie abitazione tra gli anni Sessanta Settanta.*

Alcune di queste architravi, o elementi architettonici in pietra lavorata, fanno parte della collezione dell'architetto Pesarin, che durante gli anni Sessanta e Settanta, le ha salvate dalle demolizioni di vecchie case, conservandole e poi donandole al Comune di Pozzomaggiore che le ha, a sua volta, conservate e poi esposte presso l'ex Convento degli Agostiniani, sede del Museo del cavallo.

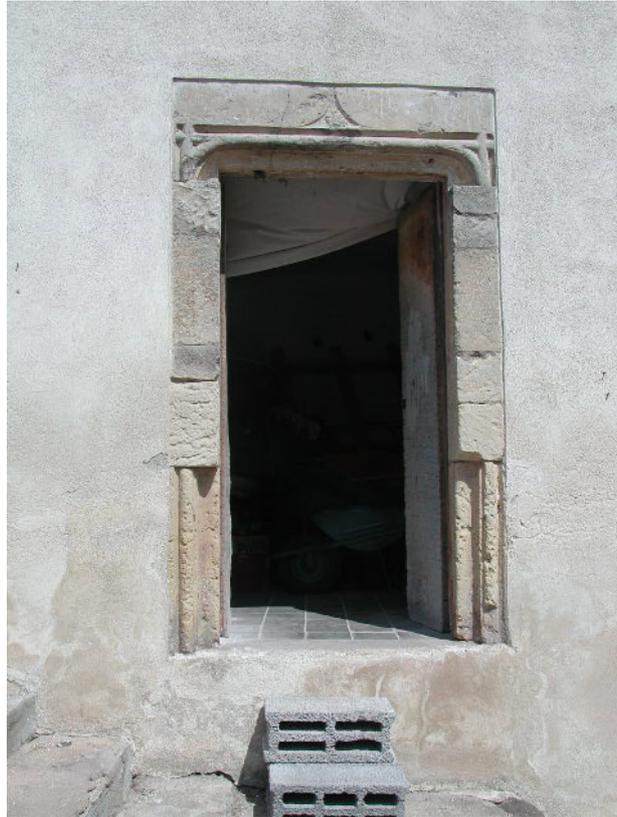
Lato destro presso la chiesa San Giorgio, architrave e stipiti con motivo geometrico in rilievo e arco inflesso con rosetta.

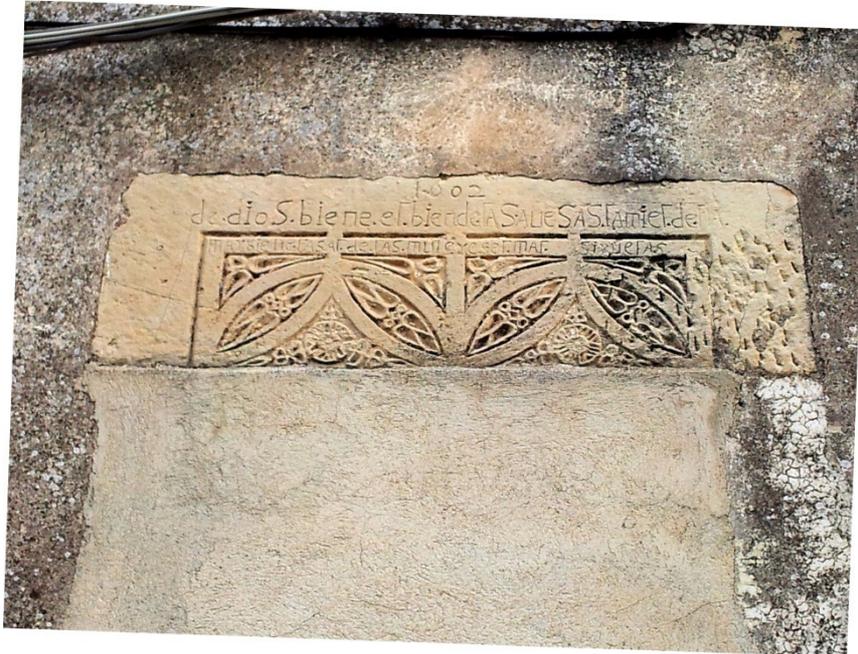
Architrave istoriata dei primi del seicento inserita nella facciata della casa Manai Piu, unità edilizia E5

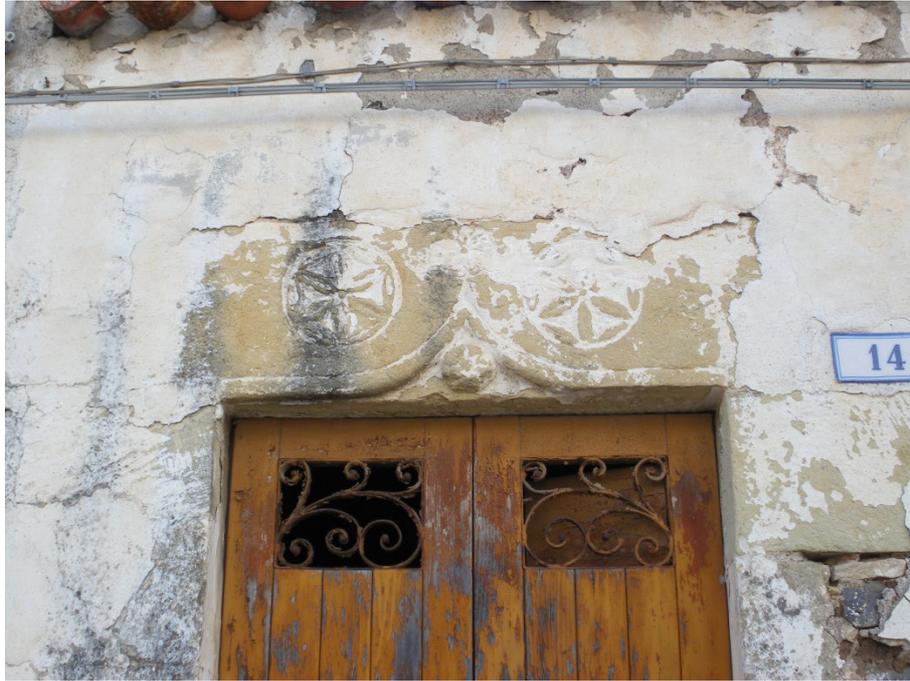
Arco inflesso con rosetta e motivo floreale stilizzato duplicato. Unità edilizia AZ18

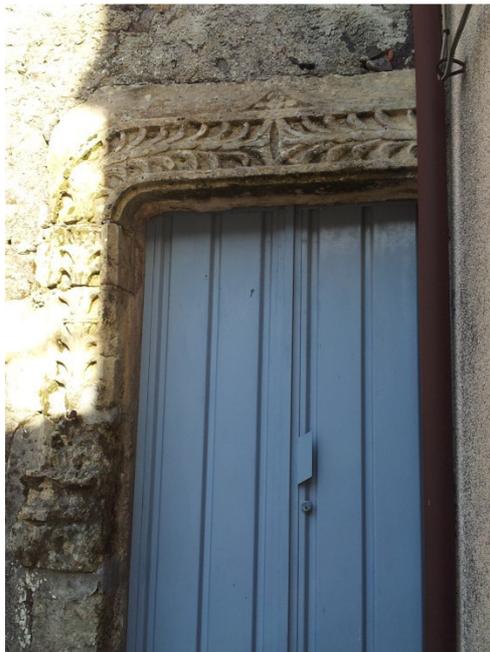
*Architrave e stipiti decorati con motivo fitomorfo terminante in posizione centrale con archetto inflesso.
Unità edilizia W12, parzialmente murata da una costruzione successiva sul lato destro.*

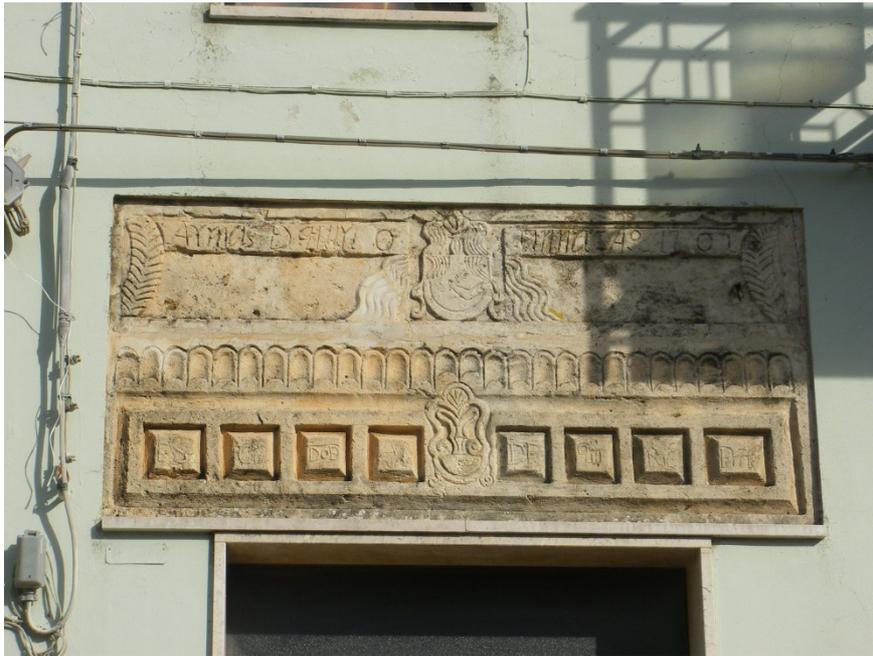
Architrave istoriata del 1707 con stemma centrale e pregiato bassorilievo, inserita nella facciata della unità edilizia AD19

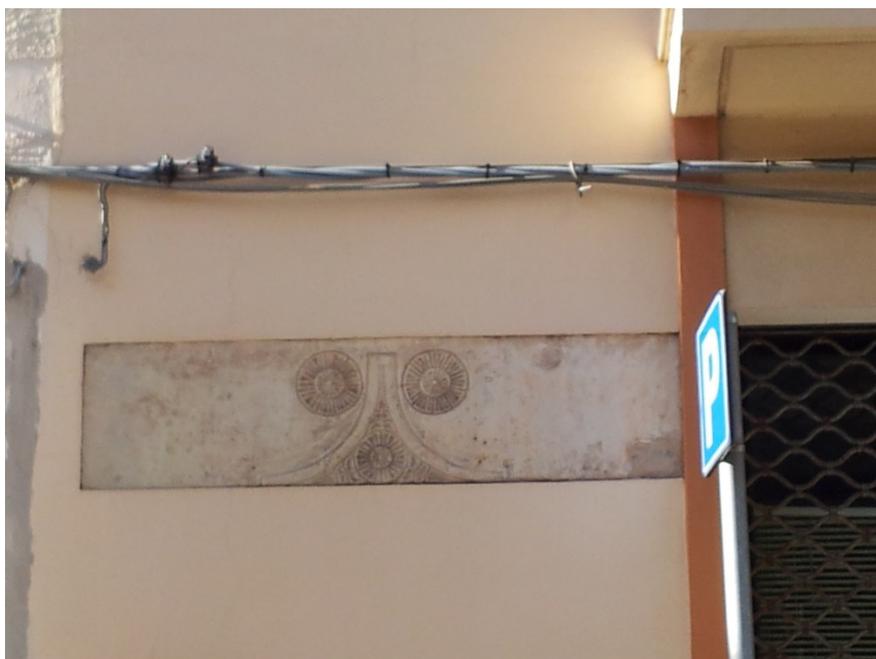
Architrave decorata inserita nella facciata della unità edilizia AM6

Il centro matrice di Pozzomaggiore è caratterizzato dalla presenza di architravi istoriate piuttosto interessanti, alcune di queste purtroppo sono decontestualizzate, salvate da precedenti demolizioni e inserite in nuove unità edilizie, pochissime si trovano nell'originaria collocazione.

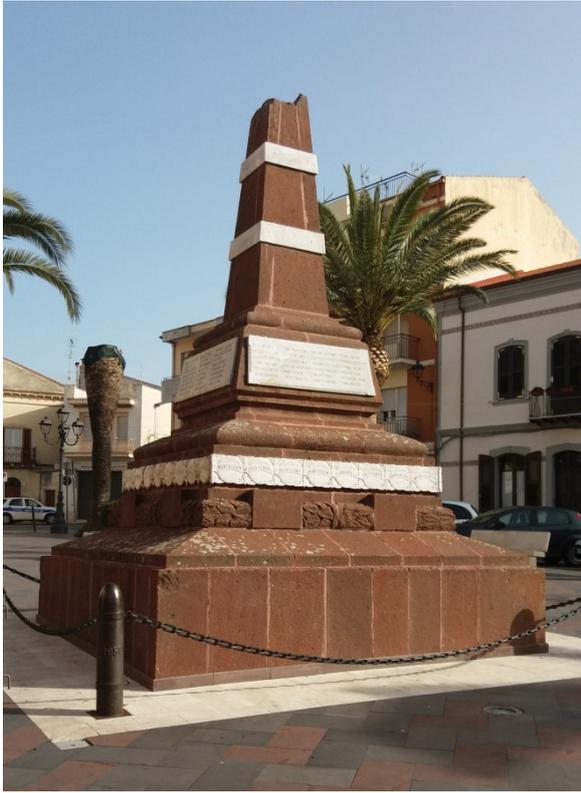
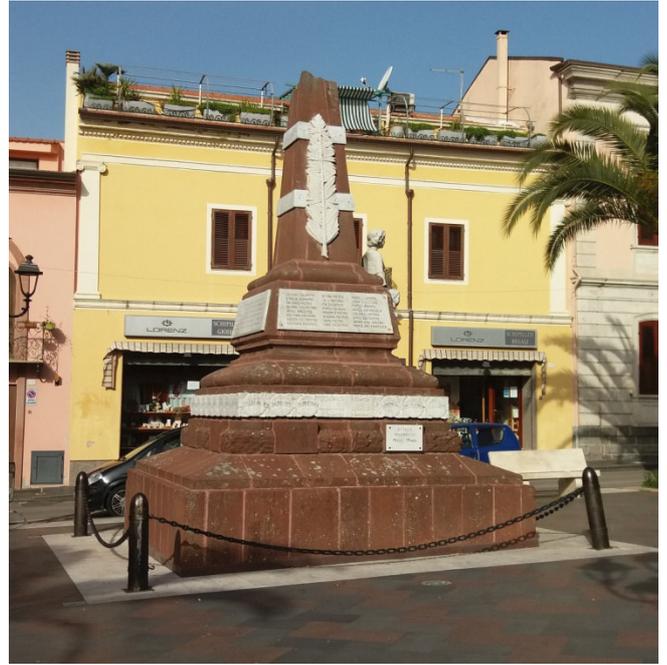
Viste del monumento ai caduti

Descrizione: Monumento dedicato ai caduti del primo conflitto mondiale. Manufatto a base quadra, costruito a scalare verso l'alto e sormontato da una colonna quadrangolare simbolicamente mozzata.

Costruito con blocchi squadrati di trachite rossa, lievemente bocciardata sulla superficie. Sul lato "nobile" si trova una scultura in marmo bianco di Carrara che rappresenta una madre con due bambini. Ai piedi della scultura una scritta: *"Pozzomaggiore ai figli caduti per la patria"*
