**OGGETTO: S.I.R. Azienda Agricola F.lli Soldi – Determinazioni assunte nel corso dell'incontro tecnico del 22 gennaio 2015.**

**ACCERTAMENTI PREVENTIVI  
DI UN'AREA INQUINATA SITA NEI COMUNI DI  
CARPIANO (MI) E LANDRIANO (PV)  
AZIENDA AGRICOLA: CASCINA COLNAGO  
PROPRIETA': F.LLI SOLDI**

**RELAZIONE**

### Proposta di ulteriore indagine

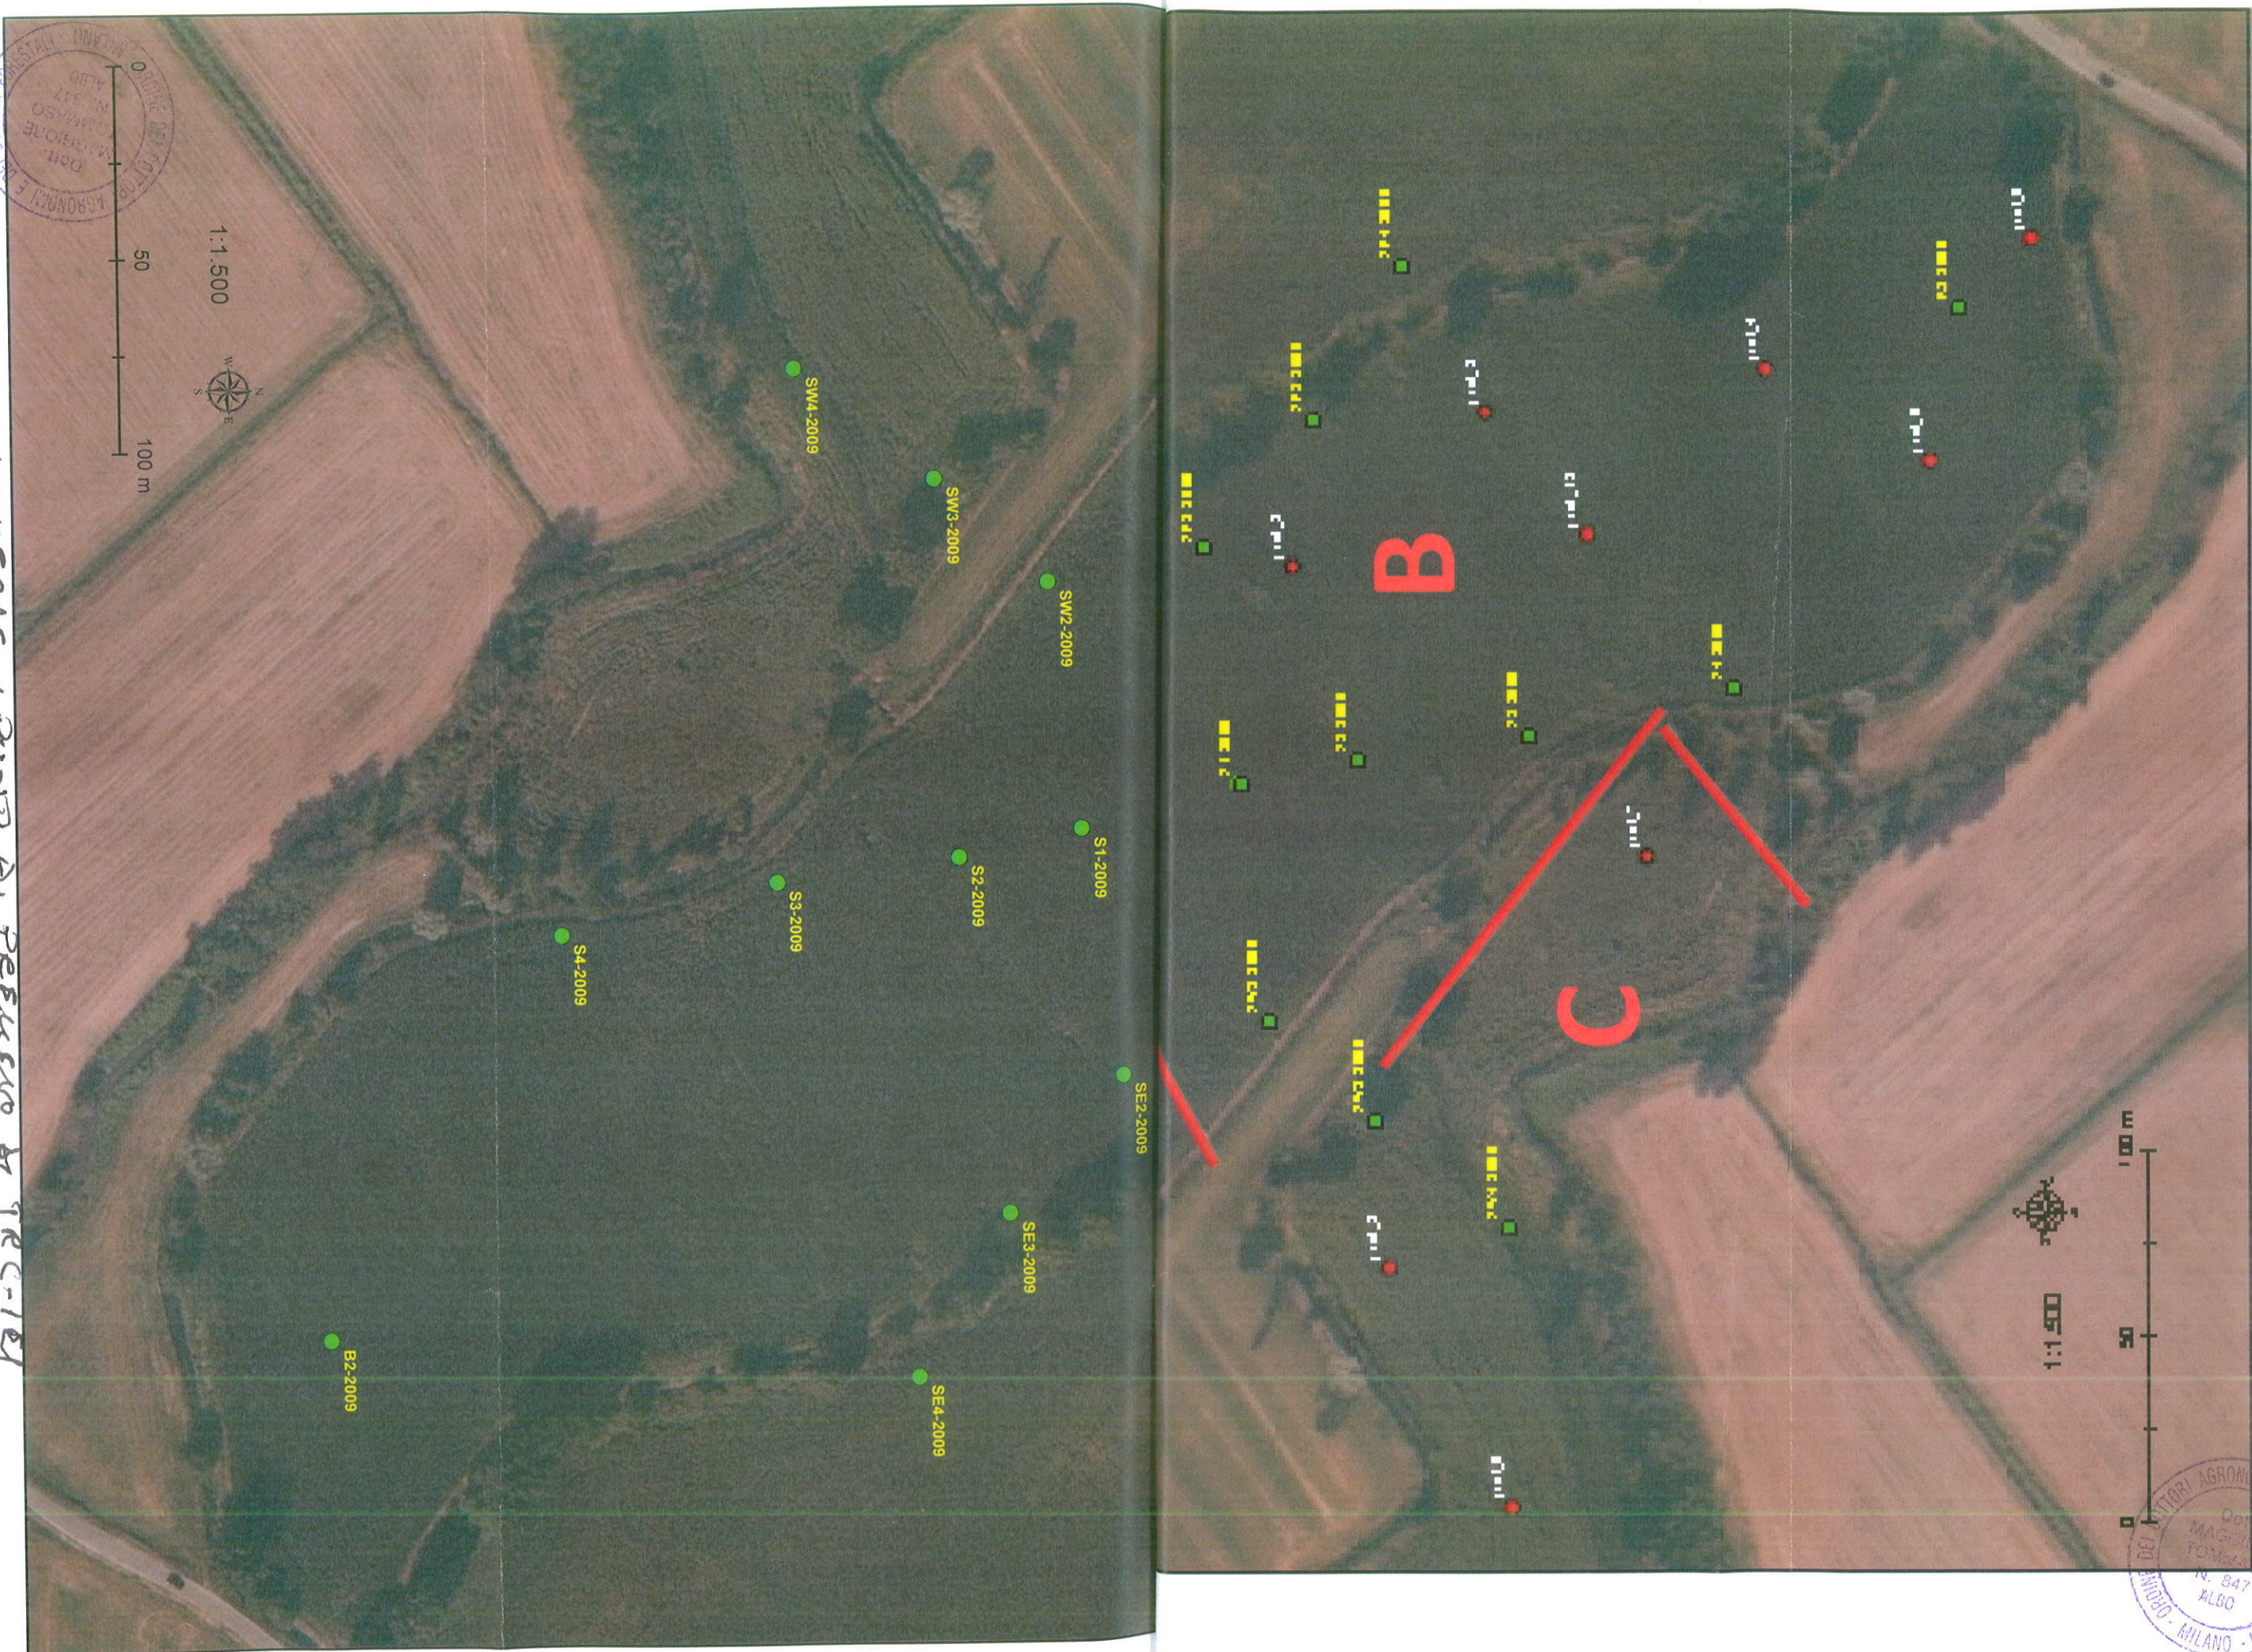
CI 38 A ZONA 12000 A PAG 13

IN VERDE I PUNTI DI PRELEVAMENTO DI JRC-12

IN Rosso i punti di PRELIEVO PROPOSTI

Per una ulteriore caratterizzazione del mappale e per poter definire poi le attività di bonifica si propone di effettuare una campagna di analisi relativa ai metalli pesanti nei punti segnati nella cartina B (allegata) con il colore rosso e aventi le coordinate geografiche riportate in Tabella 5.

Zona A (Comune di Carpiano): confermare con un'analisi dell'area più inquinata (prelievo 11) e eseguirne altre 2 per infittire la rete dei dati già disponibili (prelievi 10 e 1);

Zona B : (Comune di Carpiano) effettuare 6 analisi (prelievi 2,3,12,4,5,6) per meglio caratterizzare l'area e prendere le decisioni conseguenti;

Zona C : (Comune di Landriano): rivisitare, effettuando 3 (prelievi 7,8 e 9), l'area dove le colature del Lissone, che spesso esonda, possono avere determinato inquinamenti come si evincerebbe dai dati analitici presentati nello studio di Cenci e Sena.

Complessivamente si prevede di effettuare prelievi in 12 punti per arricchire quelli già noti seguendo le coordinate descritte nella tabella 5.
