COMUNE DI ALBIGNASEGO

Individuazione ed analisi delle criticità nella frazione di Mandriola

FRAZIONE DI MANDRIOLA

PIANO DI SCHEDATURA DELLA VIABILITA' COMUNALE PER L'ELIMINAZIONE DELLE BARRIERE ARCHITETTONICHE

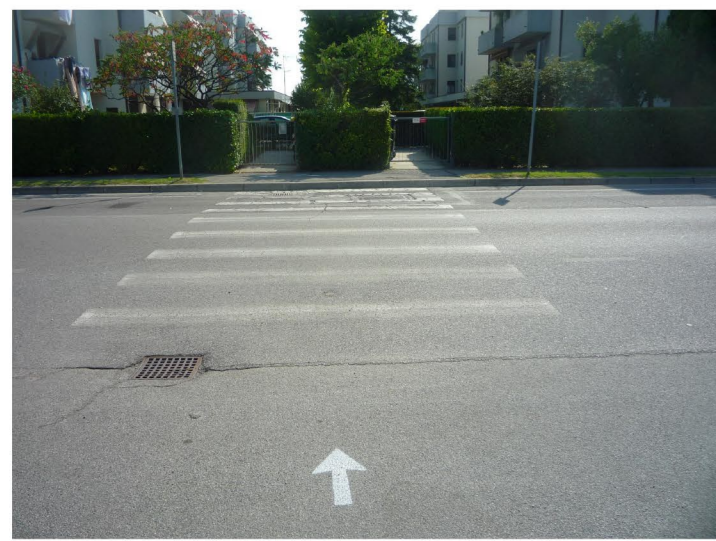
1

- CRITICITA': Presenza di cordonata in corrispondenza del passaggio pedonale.
 - PROPOSTA DI INTERVENTO: Taglio dell'asfalto presente lungo il tratto che fronteggia il passaggio pedonale, demolizione del marciapiede per un tratto di almeno m. 8,00. Nuovo marciapiede con finitura in asfalto e costruzione delle due nuove rampe e dello sbarco in betonella. Rifacimento della segnaletica orizzontale.
 - COSTO DELL'INTERVENTO: A corpo € 3.000,00

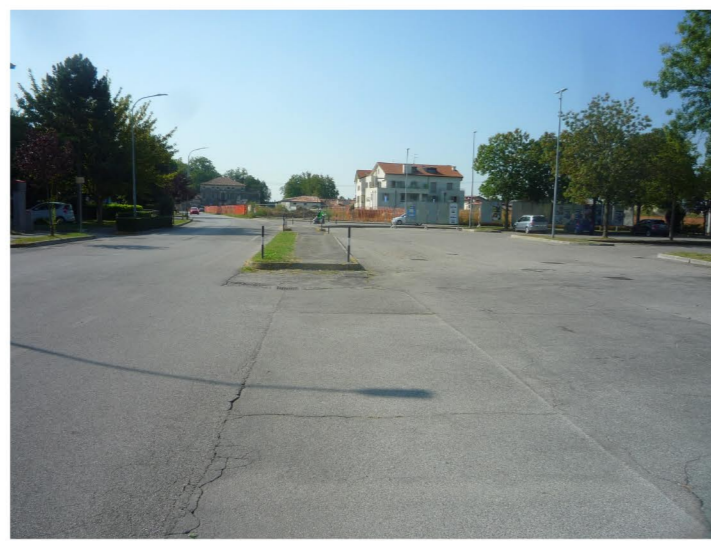
2

- CRITICITA': Mancanza della segnaletica del percorso pedonale a terra di collegamento tra fermata Autobus e marciapiede. Mancanza di rampa di raccordo marciapiede-strada.
 - PROPOSTA DI INTERVENTO: Taglio tratto di marciapiede e demolizione della parte individuata per far posto alla rampa, di raccordo con la strada, con finitura in betonella. Formazione della segnaletica orizzontale.
 - COSTO DELL'INTERVENTO: A corpo € 4.000,00

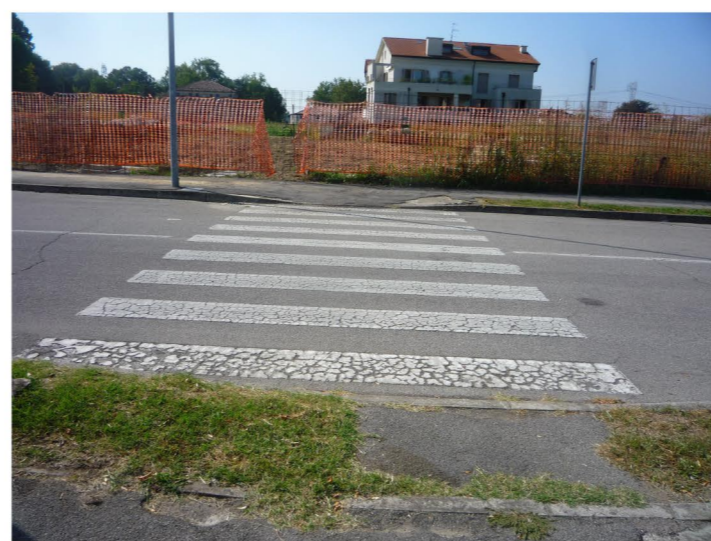
3

- CRITICITA': Dissesto rampa e marciapiede da ambo i lati di via Don L. Milani.
 - PROPOSTA DI INTERVENTO: Pulizia da vegetazione infestante, eliminazione delle cordonate esistenti lungo il fronte del passaggio pedonale, demolizione di parte dei marciapiedi per far posto alle nuove rampe di raccordo con la sede stradale che verranno realizzate in betonella con zona di sbarco.
 - COSTO DELL'INTERVENTO: A corpo € 6.000,00

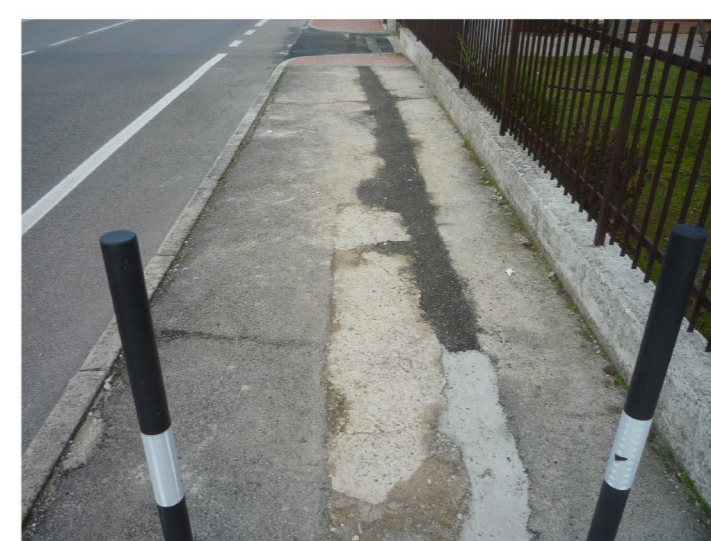
4

- CRITICITA': Dissesto pavimentazione del marciapiede lungo via San. Bellino.
 - PROPOSTA DI INTERVENTO: Scarificazione a freddo per cm. 3,00 del manto del marciapiede. Spazzatura della fressatura e seguente spruzzatura a freddo del fondo stradale con emulsione bituminosa. Nuovo manto stradale sp. cm. 3,00
 - COSTO DELL'INTERVENTO: A corpo € 2.500,00

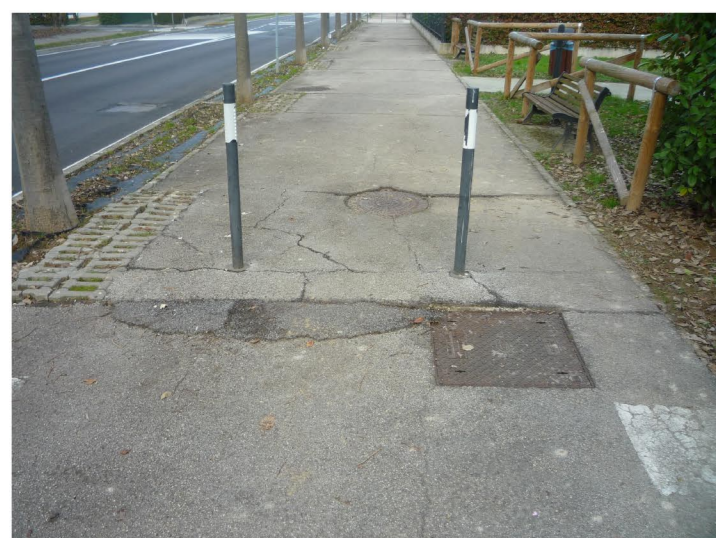
5

- CRITICITA': Dissesto pavimentazione del marciapiede in via Don G. Bosco di fronte all'ingresso parco.
 - PROPOSTA DI INTERVENTO: Taglio dell'asfalto, scarificazione a freddo per cm. 3,00 del manto del marciapiede. Spazzatura della fressatura e seguente spruzzatura a freddo del fondo stradale con emulsione bituminosa. Nuovo manto stradale sp. cm. 3,00. Riposizionamento betonella alberature.
 - COSTO DELL'INTERVENTO: A corpo € 2.500,00

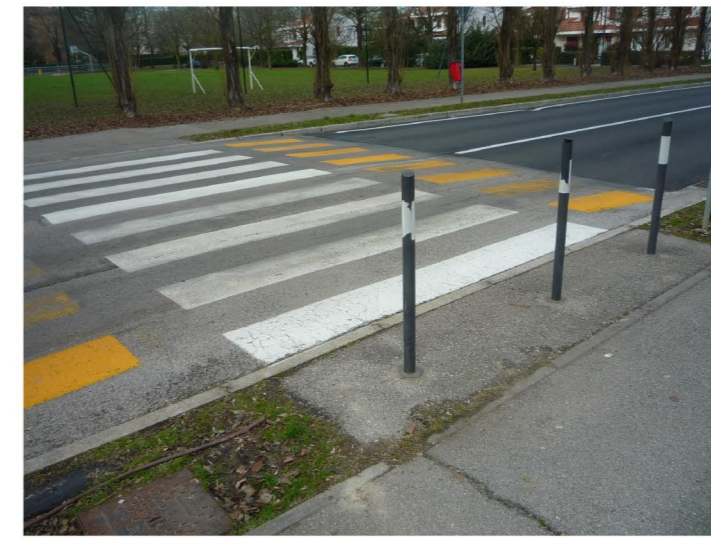
6

- CRITICITA': Dissesto pavimentazione attraversamento pedonale in via Don G. Bosco.
 - PROPOSTA DI INTERVENTO: Pulizia da vegetazione infestante, taglio dell'asfalto, lievo della cordonata, scarificazione a freddo per cm. 3,00 del manto del marciapiede. Spazzatura della fressatura e seguente spruzzatura a freddo del fondo stradale con emulsione bituminosa. Nuovo manto stradale sp. cm. 3,00. Riposizionamento nuova cordonata interna.
 - COSTO DELL'INTERVENTO: A corpo € 3.000,00
